## LAUDO CAUTELAR VEICULAR - PEQUENO PORTE

| Placa: | PAM5E38 | Estado: | MG |
| Marca/Modelo: | JEEP/RENEGADE LNGTD AT | | |

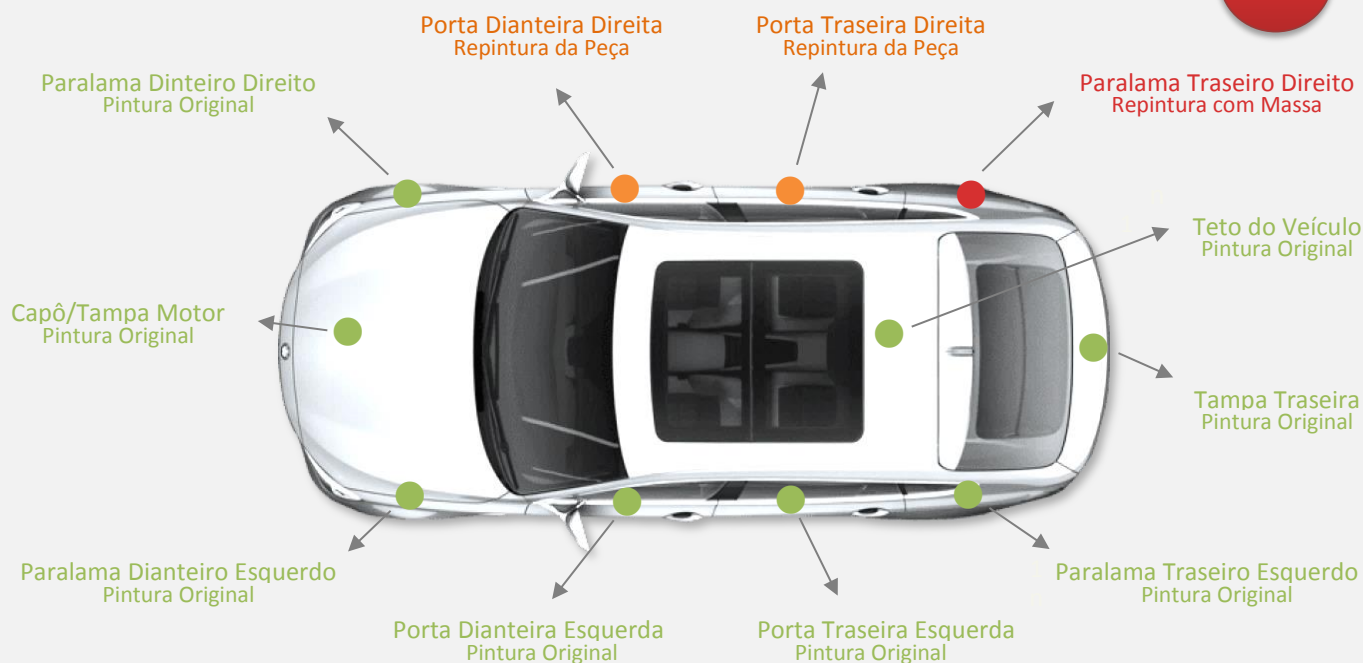
## Detalhe do Teste de Pintura

Observações: VEÍCULO POSSUI REPINTURA NAS PORTAS DIREITAS E PÁRALAMA TRASEIRO DIREITO (COM CORREÇÃO DE MASSA PLÁSTICA).

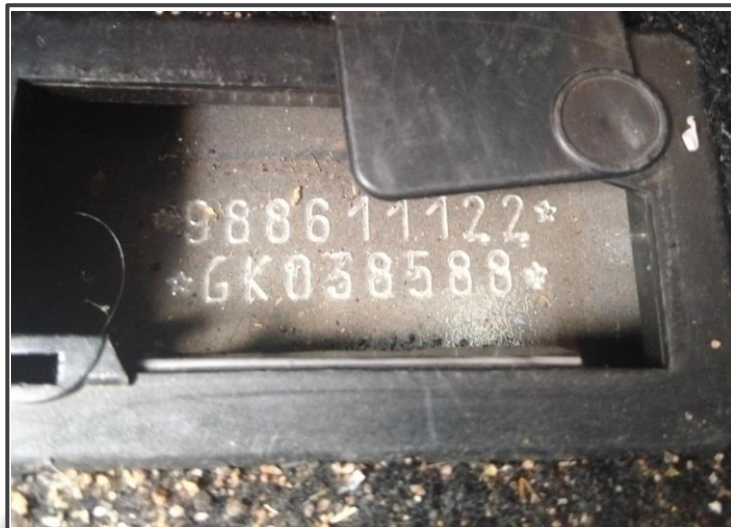
Macro Foto Nº Chassi: **98861122GK038588**

- ✓ NÃO Apresentava Indícios Evidentes de Adulteração (Chassi ORIGINAL).
- ✓ Efetuada a Pesquisa da Ficha de Montagem do Veículo; Constata-se que o Chassi era Original de Fábrica.

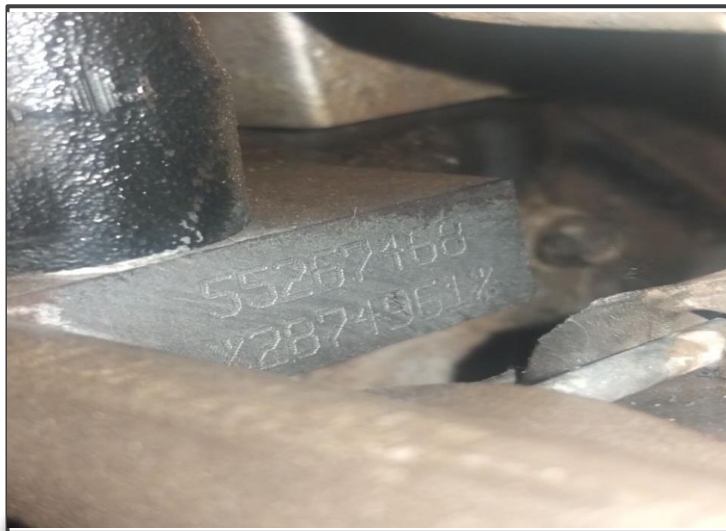
Foto do Número do Motor: **552674682874961**

- ✓ NÃO Apresentava Indícios Evidentes de Adulteração.
- ✓ Motor em Conformidade com a BIN (Base de Identificação Nacional).

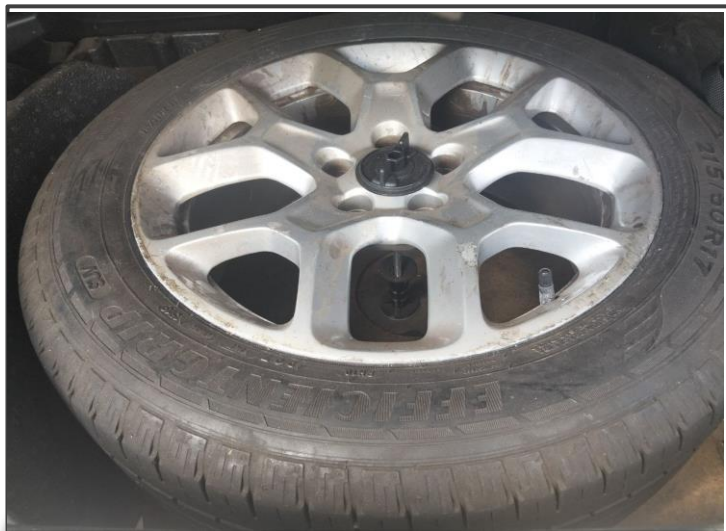
Itens Obrigatórios: Equipamentos Obrigatórios OK

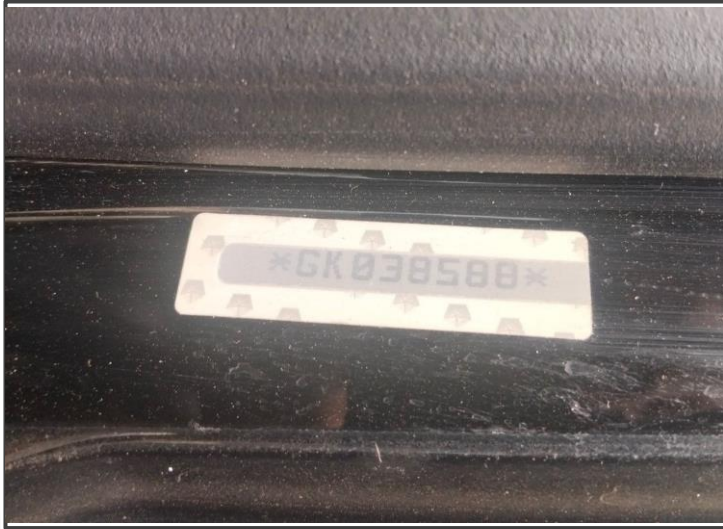
➡ Etiqueta Obrigatória da Coluna da Porta

Coluna da Porta: ✓ Etiqueta Original. Compartimento do Motor: ✓ Etiqueta Original.

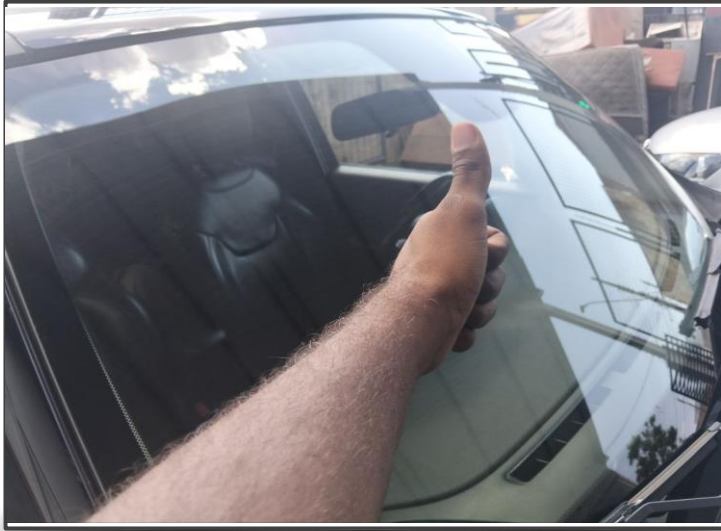
➡ Foto das Condições do vidro dianteiro (Para-brisa)

- Dianteiro (Para-Brisas) ⚠ Vidro Não Original (Grav. Paralela).
- Porta Diant. Esquerda: ✓ Vidro Original.
- Porta Tras. Esquerda: ✓ Vidro Original.
- Lateral Tras. Esquerda: ✓ Vidro Originalmente Sem Gravação.
- Vidro Traseiro: ✓ Vidro Original.
- Porta Diant. Direita: ✓ Vidro Original.
- Porta Tras. Direita: ✓ Vidro Original.
- Lateral Tras. Direita: ✓ Vidro Originalmente Sem Gravação.
