## LAUDO CAUTELAR VEICULAR - PEQUENO PORTE

| Marca/Modelo: | FORD/ECOSPORT FSL 1.6 | | |
| Número do Chassi: | 9BFZB55P5D8765674 | | |

## Conclusão do Laudo: VEÍCULO APROVADO COM OBSERVAÇÕES

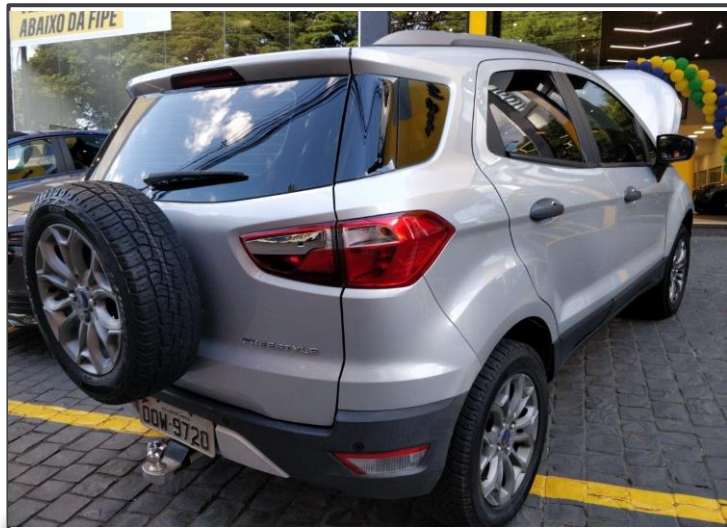
Foto da Traseira e da Placa: **OOW9720**

Situação da Placa: **TROCAR A PLACA**

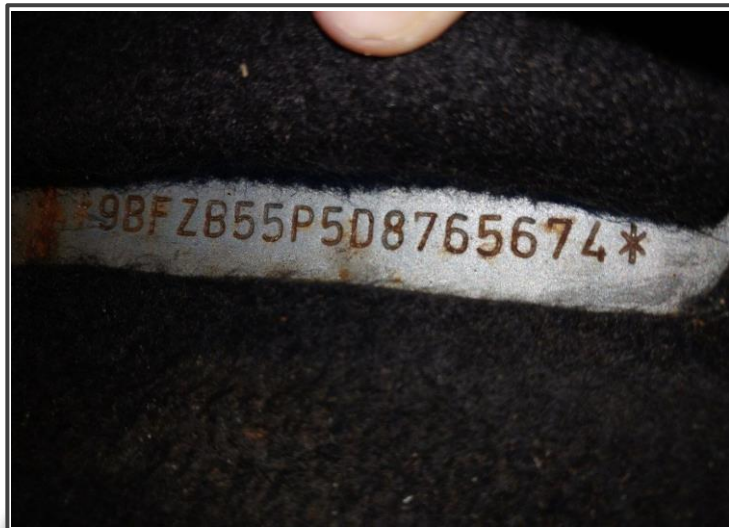
Macro Foto Nº Chassi: **9BFZB55P5D8765674**

- ✓ NÃO Apresentava Indícios Evidentes de Adulteração (Chassi ORIGINAL).
- ✓ Efetuada a Pesquisa da Ficha de Montagem do Veículo; Constata-se que o Chassi era Original de Fábrica.

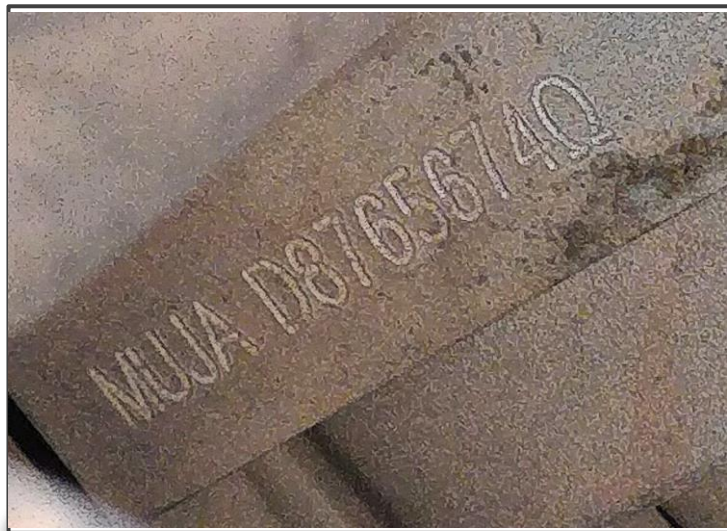
Foto do Número do Motor: **MUJAD8765674**

- ✓ NÃO Apresentava Indícios Evidentes de Adulteração.
- ✓ Motor em Conformidade com a BIN (Base de Identificação Nacional).

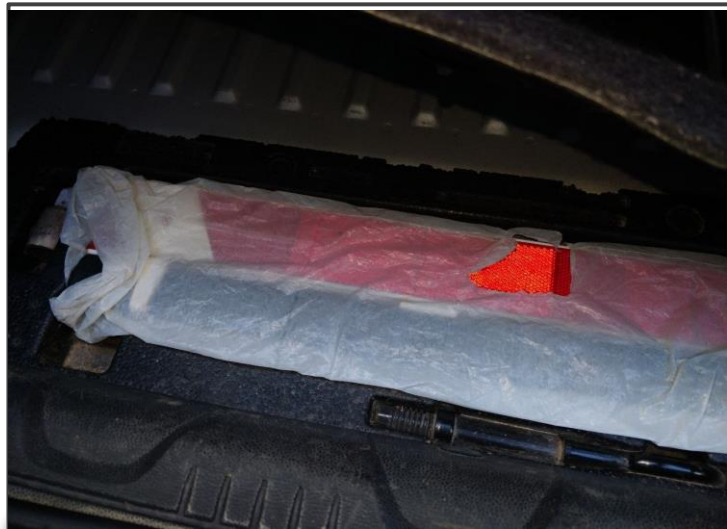
Itens Obrigatórios: Equipamentos Obrigatórios OK

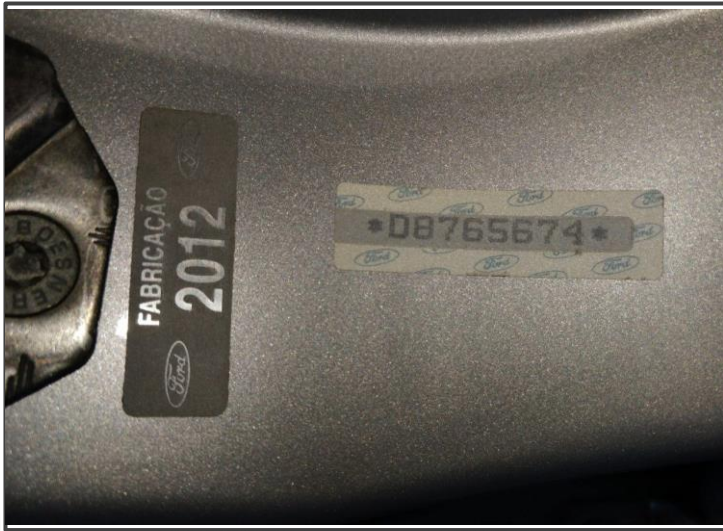
➡ Etiqueta Obrigatória da Coluna da Porta

Coluna da Porta: ✓ Etiqueta Original. Compartimento do Motor: ✓ Etiqueta Original.

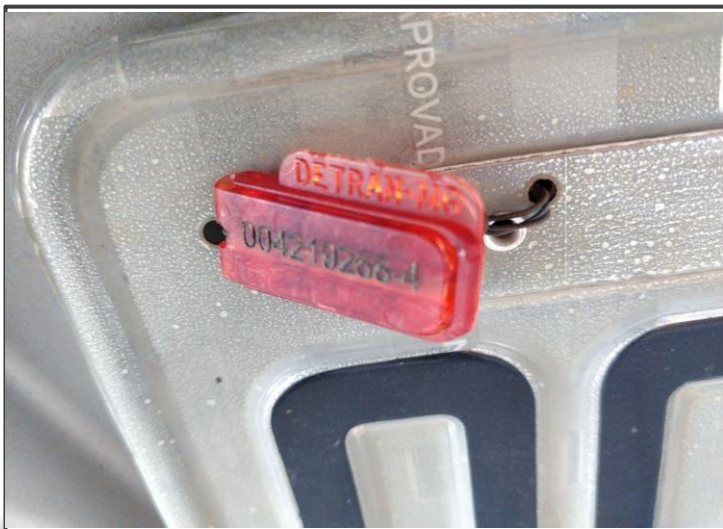
➡ Macro Foto do QR Code/Lacre da Placa

Lacre: Não Violado Placa: Refletiva

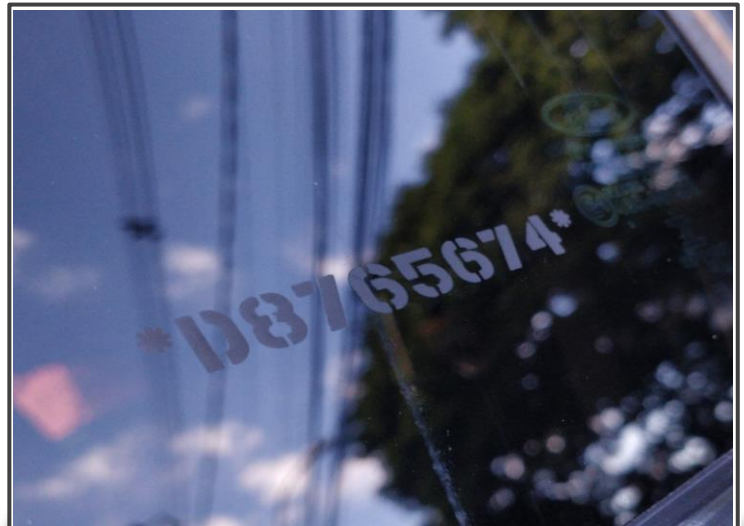
➡ Foto da Gravação do Vidro Para-Brisas

Dianteiro (Para-Brisas) ✓ Vidro Original.  
Porta Diant. Esquerda: ✓ Vidro Original.  
Porta Tras. Esquerda: ✓ Vidro Original.  
Lateral Tras. Esquerda: ✓ Vidro Original.  
Vidro Traseiro: ✓ Vidro Original.
