## LAUDO CAUTELAR VEICULAR - PEQUENO PORTE

| Placa: | QPX6A11 | Estado: | MG |
| Marca/Modelo: | JEEP/COMPASS LONGITUDE F | | |

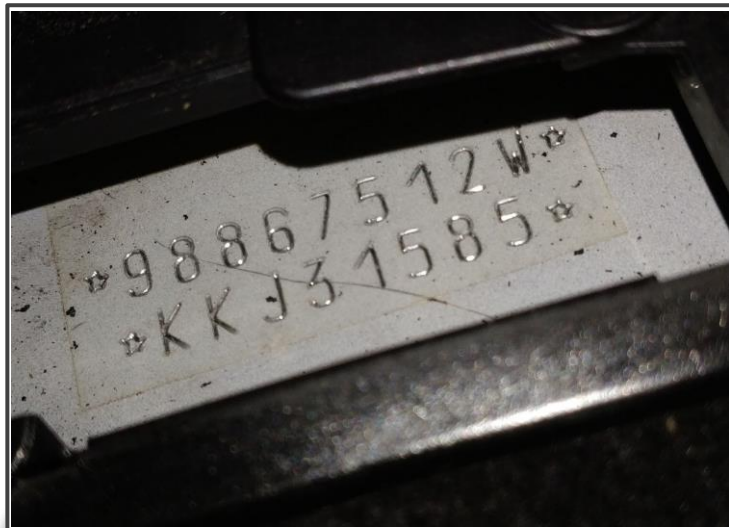
Macro Foto Nº Chassi: **98867512WKKJ31585**

- ✓ NÃO Apresentava Indícios Evidentes de Adulteração (Chassi ORIGINAL).
- ✓ Efetuada a Pesquisa da Ficha de Montagem do Veículo; Constatou-se que o Chassi era Original de Fábrica.

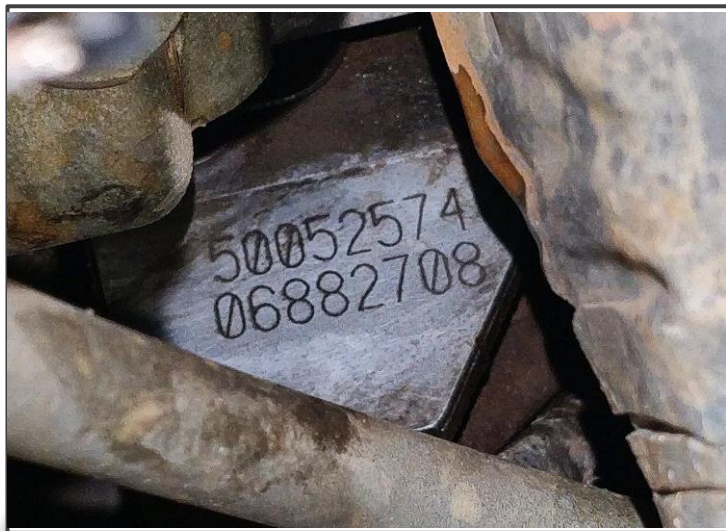
Foto do Número do Motor: **5005257406882708.**

- ✓ NÃO Apresentava Indícios Evidentes de Adulteração.
- ✓ Motor em Conformidade com a BIN (Base de Identificação Nacional).

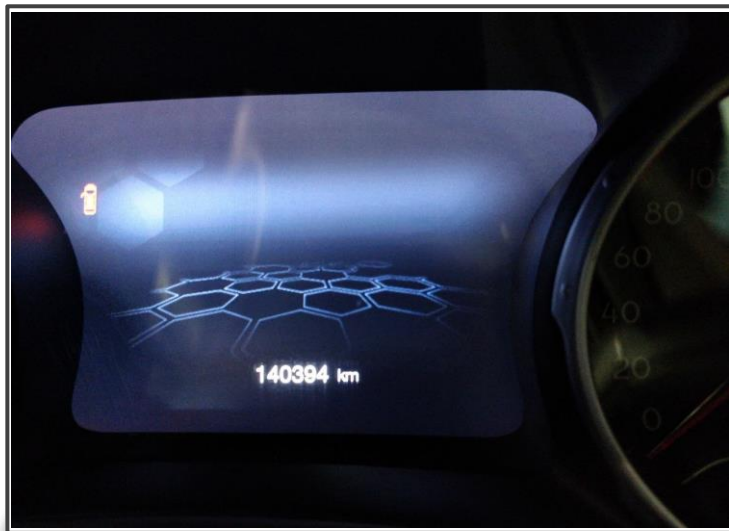
Odômetro do Veículo: **140.394**

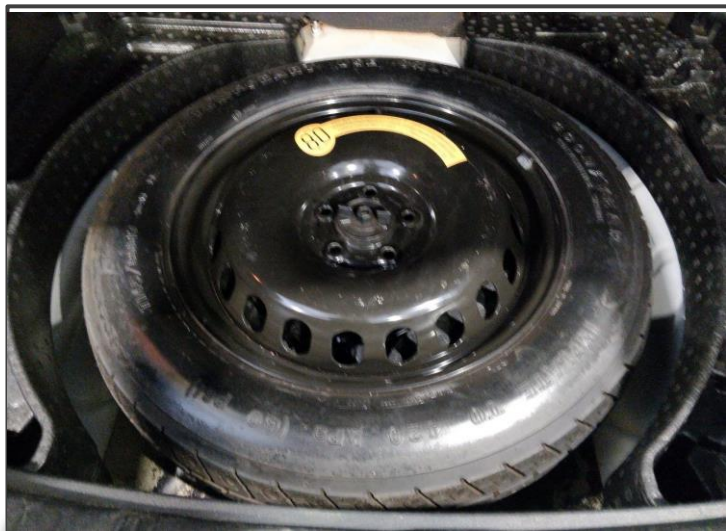
Itens Obrigatórios: Equipamentos Obrigatórios OK

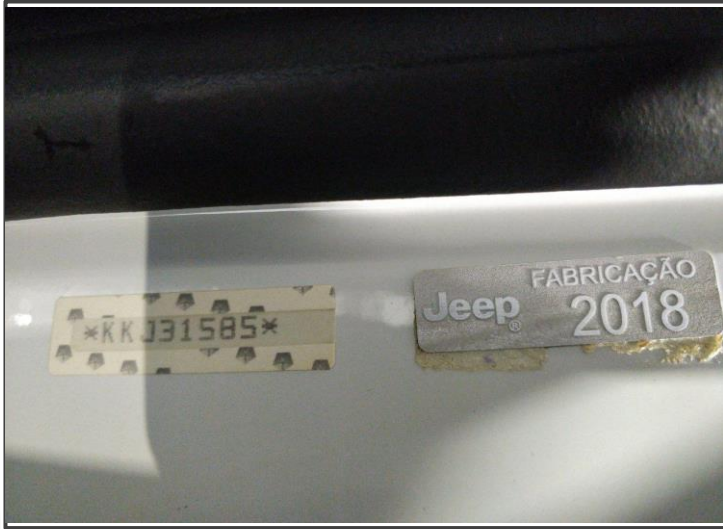
➡ Etiqueta Obrigatória da Coluna da Porta

Coluna da Porta: ✓ Etiqueta Original. Compartimento do Motor: ✓ Etiqueta Original.

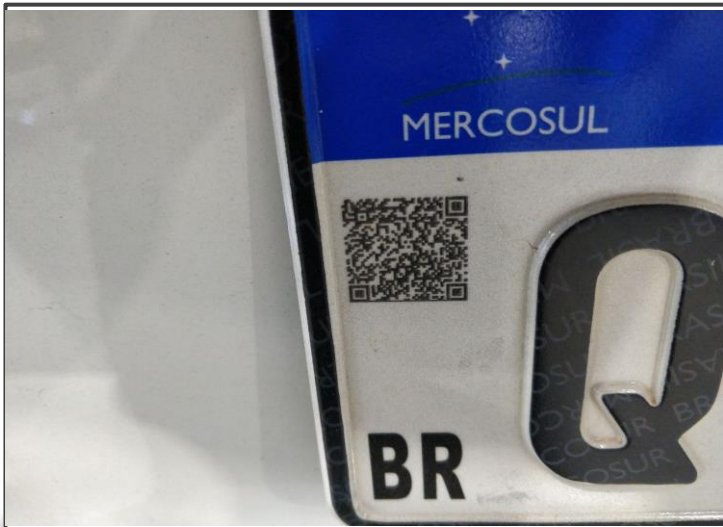
➡ Macro Foto do QR Code/Lacre da Placa

CRCode: Não Violado Placa: Mercosul

A PLACA ESTÁ OK

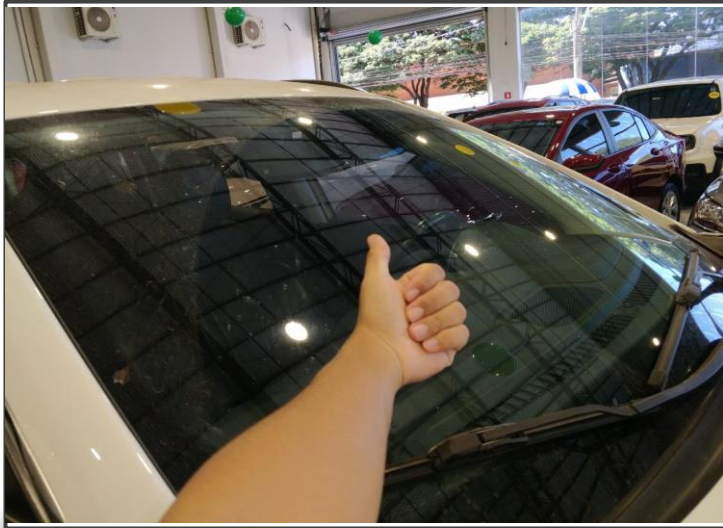
Dianteiro (Para-Brisas) ⚠ Vidro Não Original (Grav. Paralela).  
Porta Diant. Esquerda: ✓ Vidro Original.  
Porta Tras. Esquerda: ✓ Vidro Original.  
Lateral Tras. Esquerda: ✓ Vidro Original.  
Vidro Traseiro: ✓ Vidro Original.

➡ Foto das Condições do vidro dianteiro (Para-brisa)

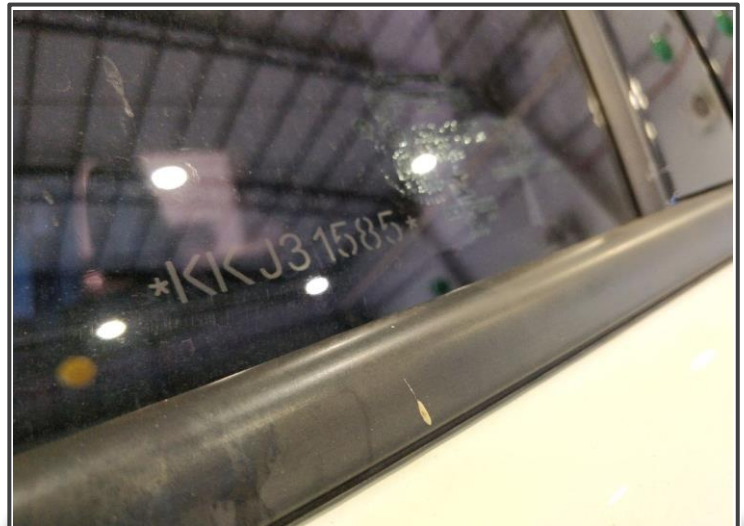
➡ Foto da Gravação do Vidro Para-Brisas
