## LAUDO CAUTELAR VEICULAR - PEQUENO PORTE

| Placa: | TFV3G22 | Estado: | GO | Odômetro: | 18.320 |
| Marca/Modelo: | HYUNDAI/TUCSON TURBO LTD | | | | |

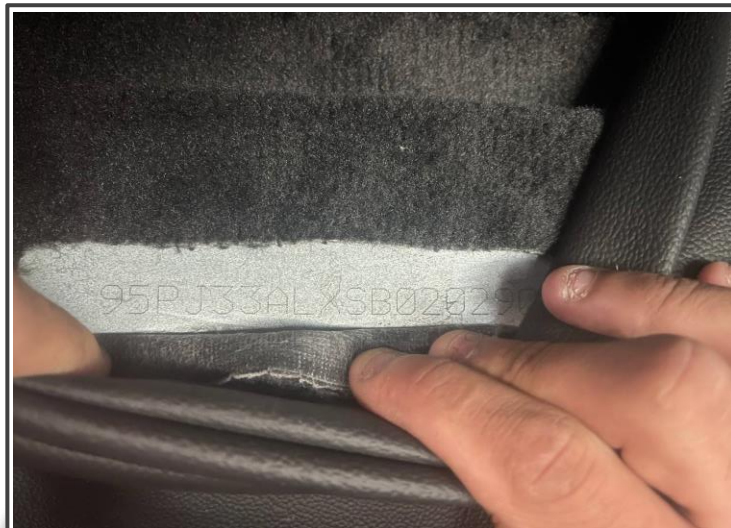
- ✓ NÃO Apresentava Indícios Evidentes de Adulteração (Chassi ORIGINAL).
- ✓ Efetuada a Pesquisa da Ficha de Montagem do Veículo; Constata-se que o Chassi era Original de Fábrica.

Macro Foto Nº Chassi: **95PJ33ALXSB020290**

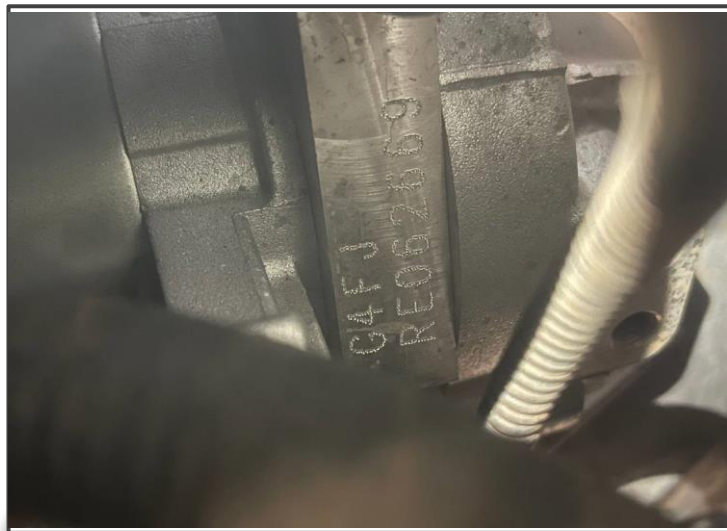
- ✓ NÃO Apresentava Indícios Evidentes de Adulteração.
- ✓ Motor em Conformidade com a BIN (Base de Identificação Nacional).

Foto do Número do Motor: **G4FJRE062669**

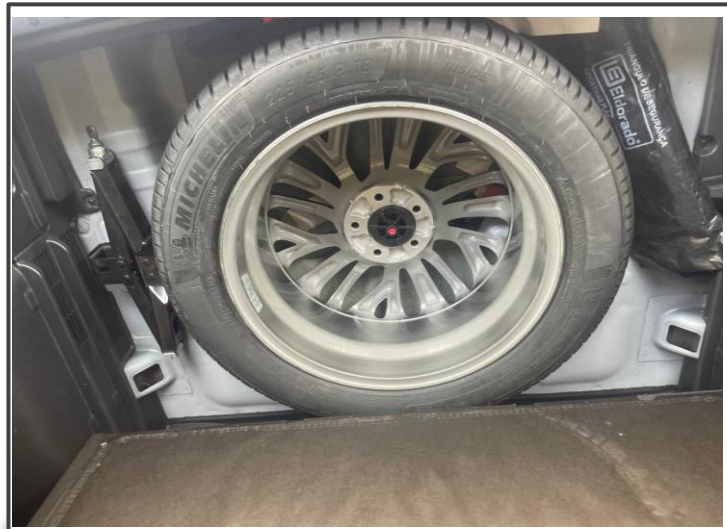
Itens Obrigatórios: Equipamentos Obrigatórios OK

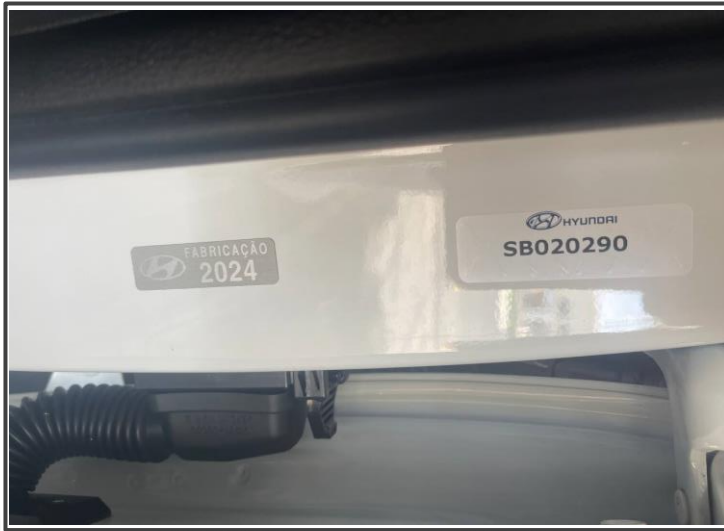
➡ Etiqueta Obrigatória da Coluna da Porta

Coluna da Porta: ✓ Etiqueta Original. Compartimento do Motor: ✓ Etiqueta Original.

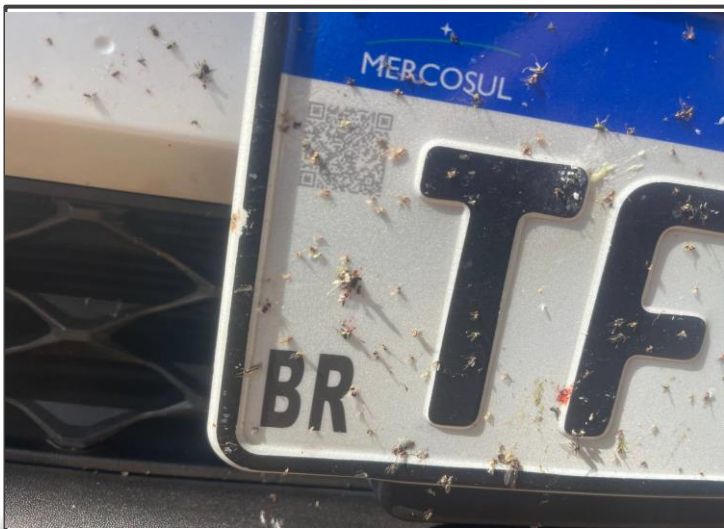
➡ Macro Foto do QR Code/Lacre da Placa

CRCode: Não Violado Placa: Mercosul

Situação da Placa: A PLACA ESTÁ OK

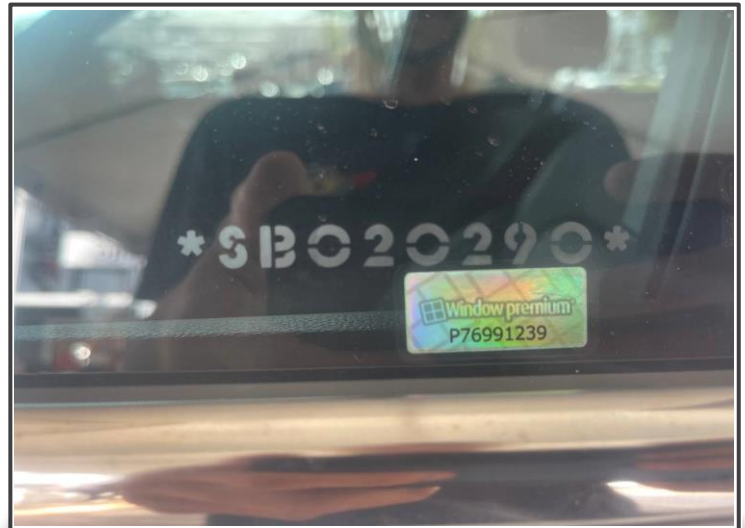
➡ Foto da Gravação do Vidro Para-Brisas

Dianteiro (Para-Brisas) ✓ Vidro Original.  
Porta Diant. Esquerda: ✓ Vidro Original.  
Porta Tras. Esquerda: ✓ Vidro Original.  
Lateral Tras. Esquerda: ✓ Vidro Original.  
Vidro Traseiro: ✓ Vidro Original.  
Porta Diant. Direita: ✓ Vidro Original.  
Porta Tras. Direita: ✓ Vidro Original.  
Lateral Tras. Direita: ✓ Vidro Original.
