## LAUDO CAUTELAR VEICULAR - PEQUENO PORTE

| Placa: | NES8767 | Estado: | MG |
| Marca/Modelo: | FIAT/PALIO FIRE ECONOMY | | |

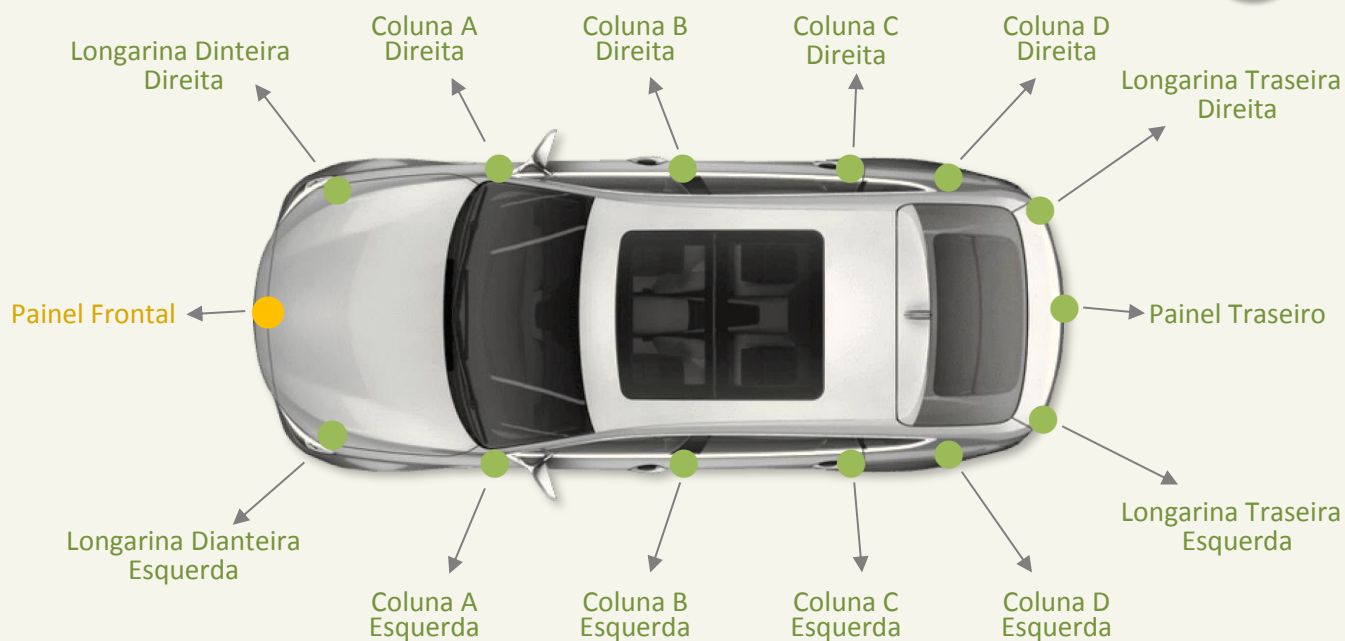
## Detalhe da Situação Estrutural

Observações: VEÍCULO POSSUI REPINTURA COM CORREÇÃO DE MASSA PLÁSTICA GERAL, E TETO COM REPINTURA. VIDRO PARA-BRISA TRINCADO. CAIXA DE AR TRASEIRA ESQUERDA RECUPERADA.

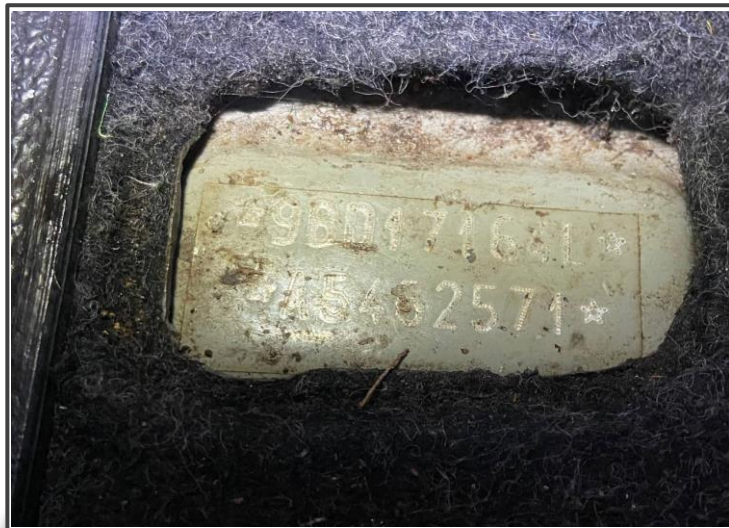
- ✓ NÃO Apresentava Indícios Evidentes de Adulteração (Chassi ORIGINAL).
- ✓ Efetuada a Pesquisa da Ficha de Montagem do Veículo; Constata-se que o Chassi era Original de Fábrica.

Macro Foto Nº Chassi: **9BD17164LA5462571**

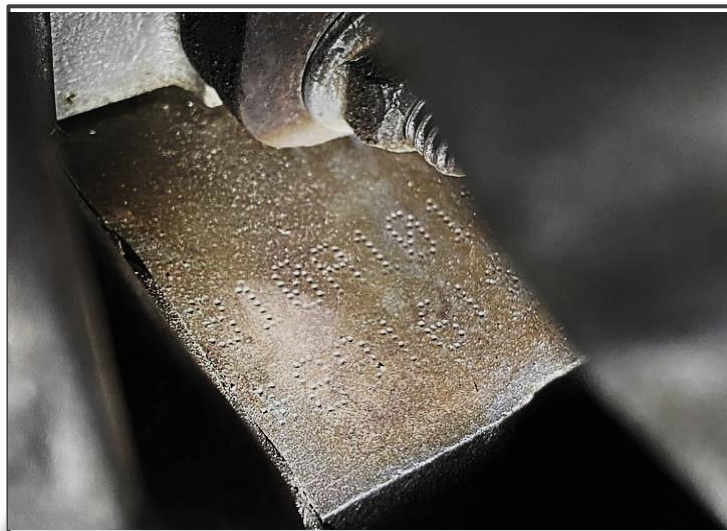
- ✓ NÃO Apresentava Indícios Evidentes de Adulteração.
- ✓ Motor em Conformidade com a BIN (Base de Identificação Nacional).

Foto do Número do Motor: **310A10118916120**

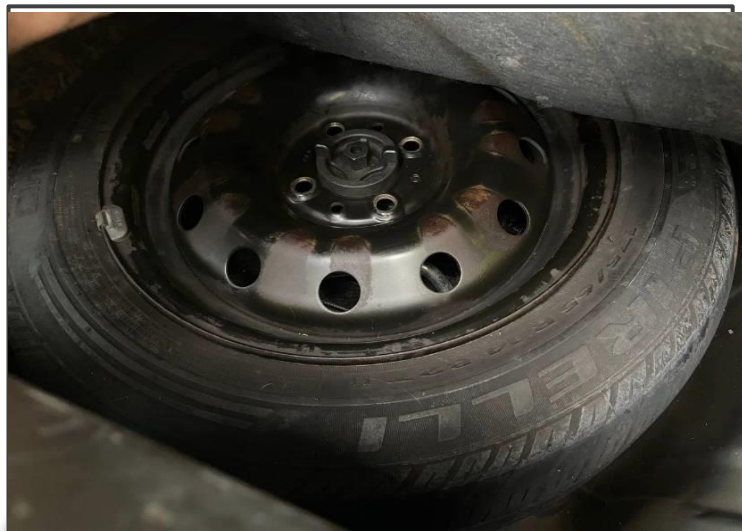
Itens Obrigatórios: Equipamentos Obrigatórios OK

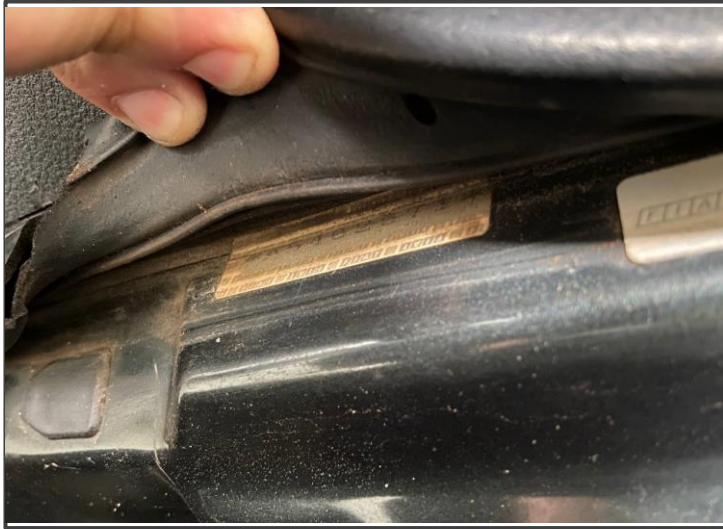
➡ Etiqueta Obrigatória da Coluna da Porta

Coluna da Porta: ✓ Etiqueta Original. Compartimento do Motor: ✓ Etiqueta Original.
