## LAUDO CAUTELAR VEICULAR - PEQUENO PORTE

| Placa: | AYS2E96 | Estado: | MG |
| Marca/Modelo: | FIAT/UNO WAY 1.0 | | |

## Conclusão do Laudo: ⚠ VEÍCULO APROVADO COM RESTRIÇÃO

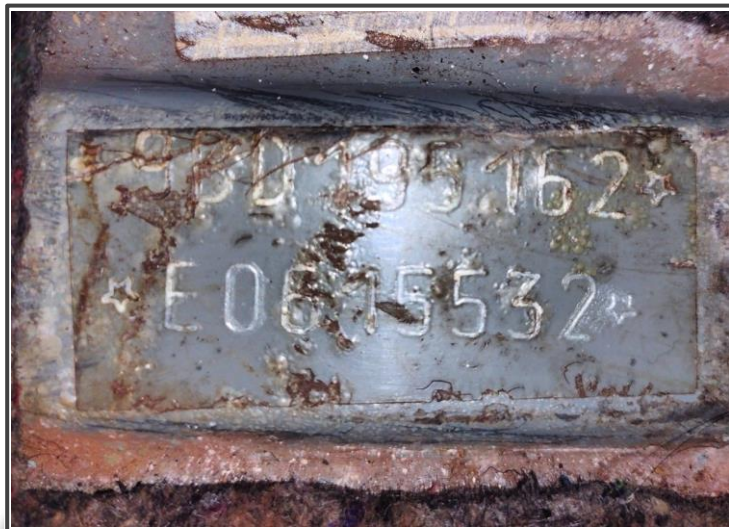
- ✓ NÃO Apresentava Indícios Evidentes de Adulteração (Chassi ORIGINAL).
- ✓ Efetuada a Pesquisa da Ficha de Montagem do Veículo; Consta-se que o Chassi era Original de Fábrica.

Macro Foto Nº Chassi: **9BD195162E0615532**

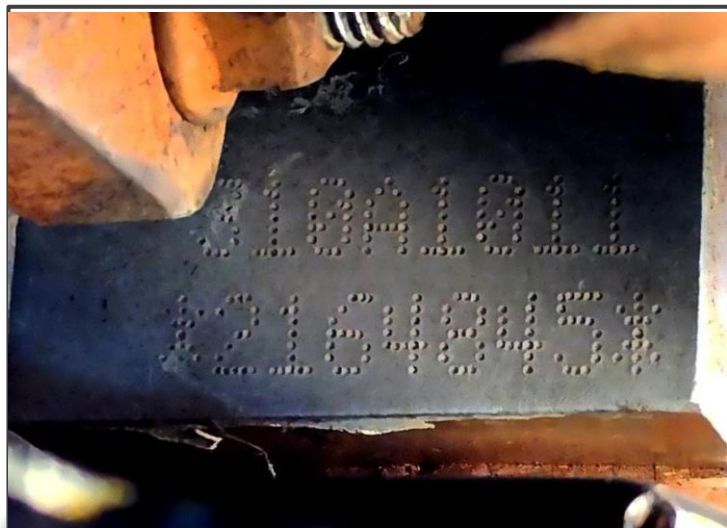
- ✓ NÃO Apresentava Indícios Evidentes de Adulteração.
- ✓ Motor em Conformidade com a BIN (Base de Identificação Nacional).

Foto do Número do Motor: **310A10112164845**

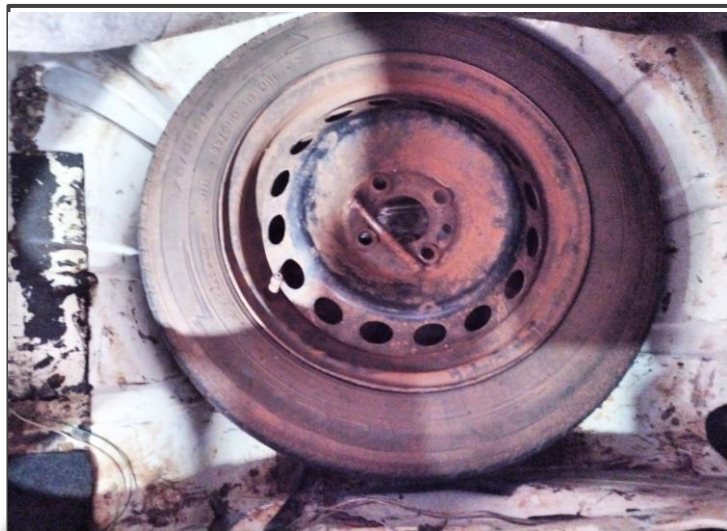
Restrição: TRIÂNGULO AUSENTE.

Itens Obrigatórios: Triângulo Ausente

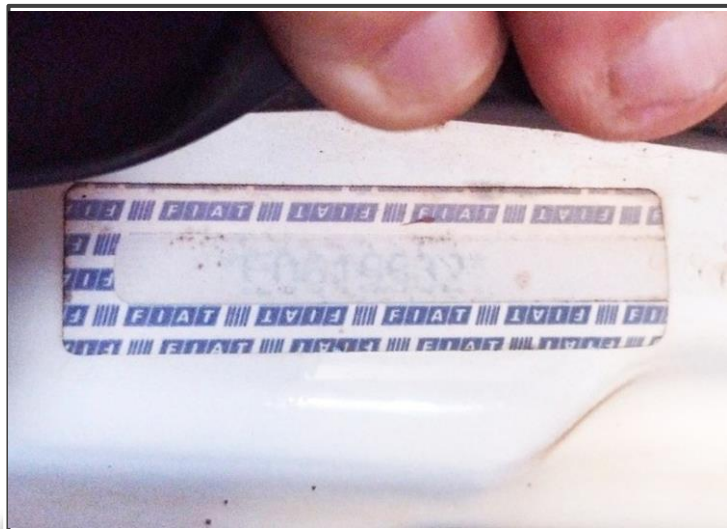
Coluna da Porta: ✓ Etiqueta Original.

➡ Etiqueta Obrigatória da Coluna da Porta

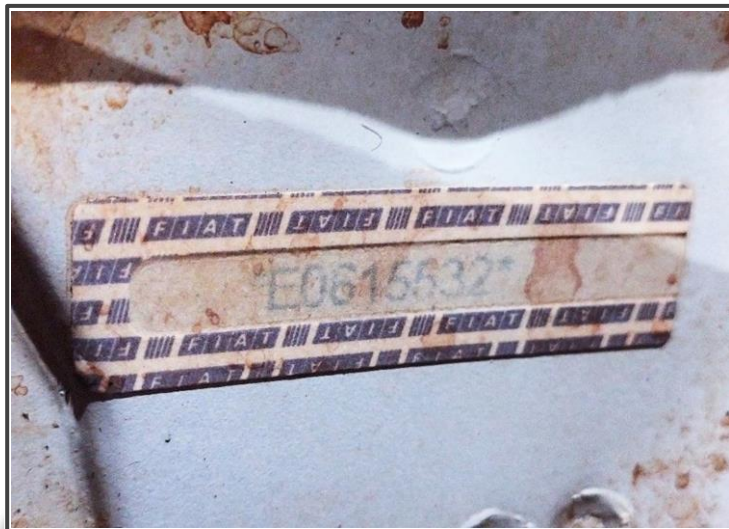
Compartimento do Motor: ✓ Etiqueta Original.

➡ Etiqueta Obrigatória do Compartimento do Motor

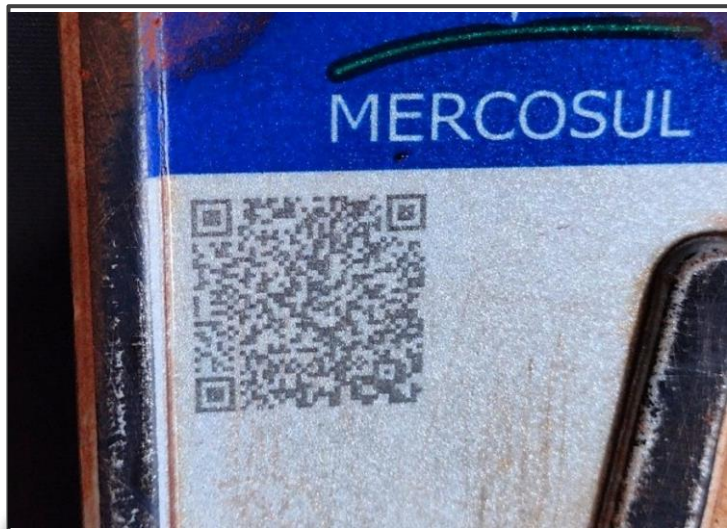
CRCode: Não Violado Placa: Mercosul

➡ Macro Foto do QR Code/Lacre da Placa

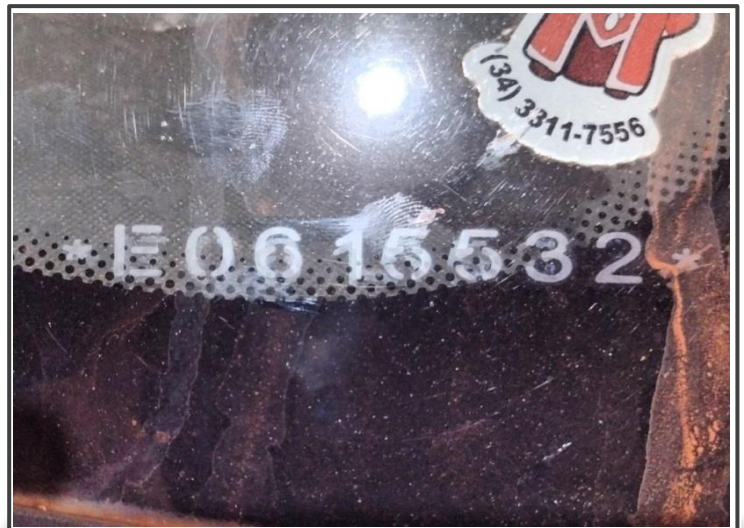
Dianteiro (Para-Brisas) ✓ Vidro Original.

➡ Foto da Gravação do Vidro Para-Brisas
