## LAUDO CAUTELAR VEICULAR - PEQUENO PORTE

| Placa: | HJI7653 | Estado: | MG |
| Marca/Modelo: | I/CHEVROLET AGILE LTZ | | |

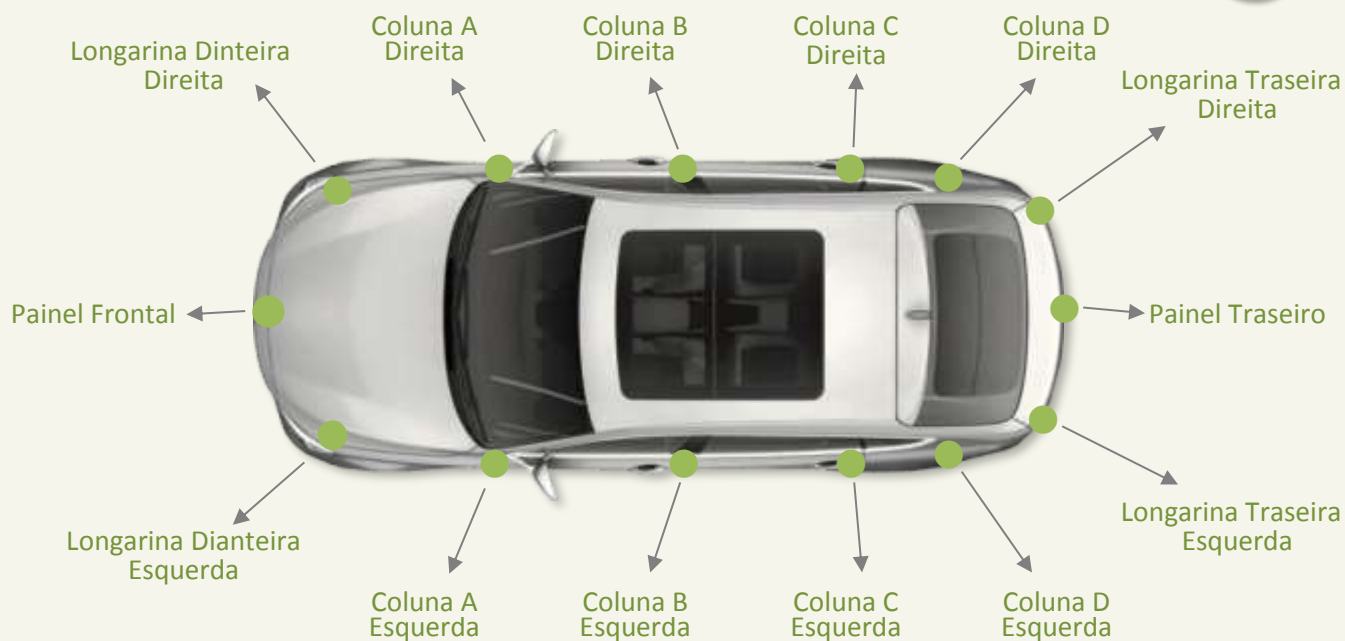
## Detalhe da Situação Estrutural

Observações: VEÍCULO REPINTADO. RETOQUE COM MASSA PORTA TRASEIRA ESQUERDA E PARALAMA DIANTEIRO ESQUERDO

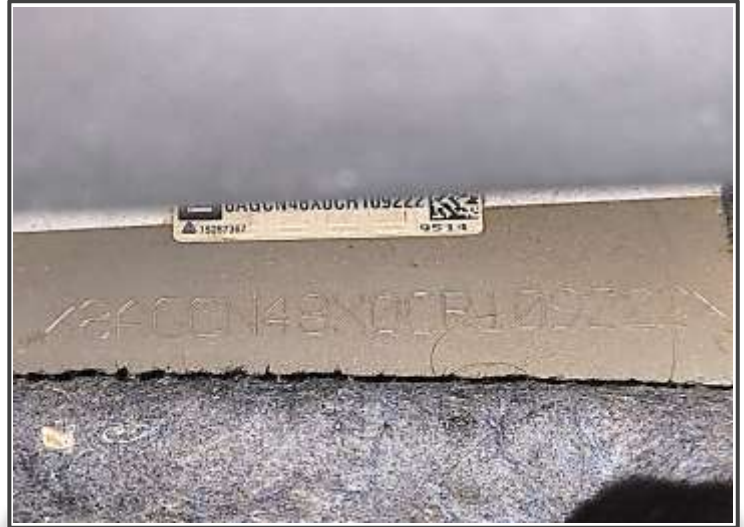
Macro Foto Nº Chassi: **8AGCN48X0CR109222**

- ✓ NÃO Apresentava Indícios Evidentes de Adulteração (Chassi ORIGINAL).
- ✓ Efetuada a Pesquisa da Ficha de Montagem do Veículo; Constata-se que o Chassi era Original de Fábrica.

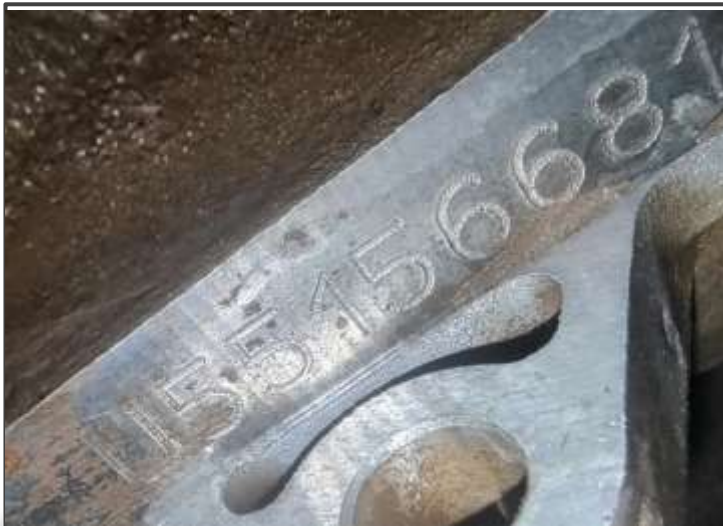
Foto do Número do Motor: **U55156681**

- ✓ NÃO Apresentava Indícios Evidentes de Adulteração.
- ✓ Motor em Conformidade com a BIN (Base de Identificação Nacional).

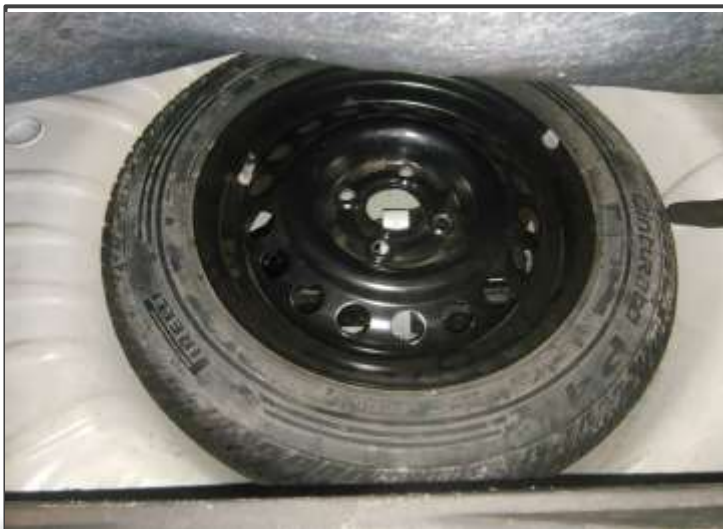
Itens Obrigatórios: Equipamentos Obrigatórios OK

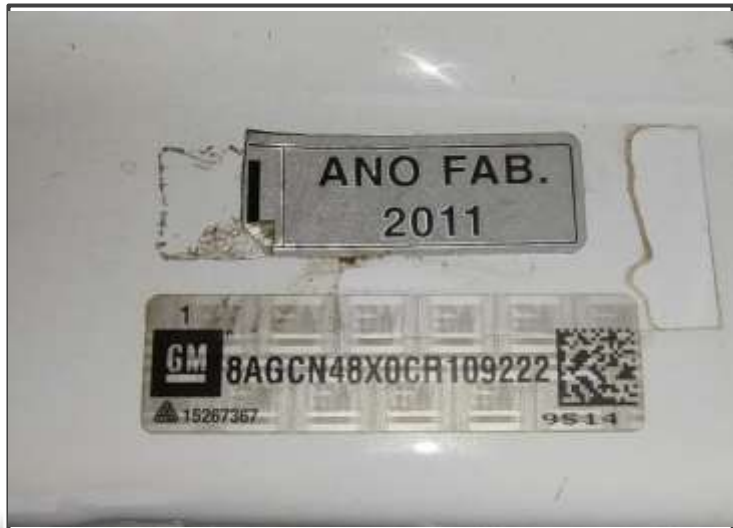
➡ Etiqueta Obrigatória da Coluna da Porta

Coluna da Porta: ✓ Etiqueta Original. Compartimento do Motor: ✓ Etiqueta Original.

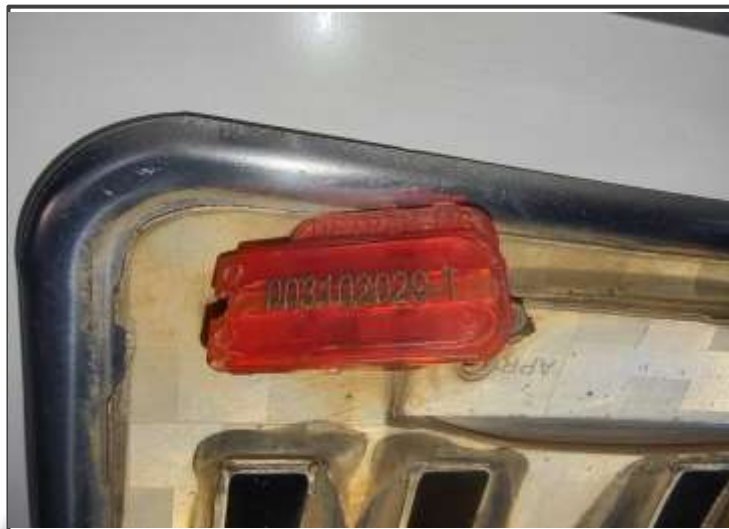
➡ Macro Foto do QR Code/Lacre da Placa

Lacre: Não Violado Placa: Refletiva

TROCAR A PLACA
