## LAUDO CAUTELAR VEICULAR - PEQUENO PORTE

| Placa: | RUC8I61 | Estado: | MG |
| Marca/Modelo: | FIAT/TORO VOLC AT9 4X4 | | |
| Número do Chassi: | 9882261SNNKE69902 | | |

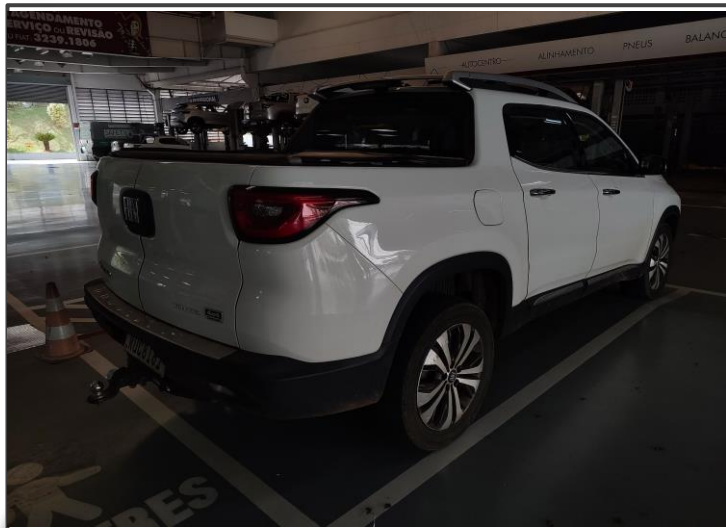
Foto da Traseira e da Placa: **RUC8I61**

Restrição: PLACAS INVERTIDAS.

Situação da Placa: TROCAR A PLACA

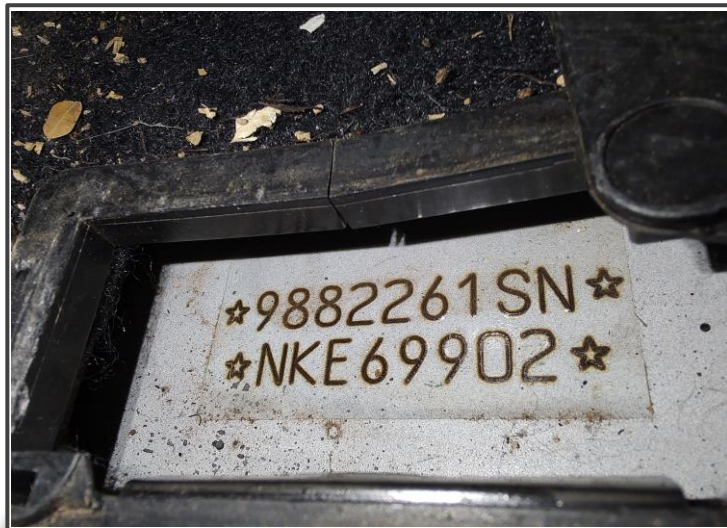
Macro Foto Nº Chassi: **9882261SNNKE69902**

- ✓ NÃO Apresentava Indícios Evidentes de Adulteração (Chassi ORIGINAL).
- ✓ Efetuada a Pesquisa da Ficha de Montagem do Veículo; Constata-se que o Chassi era Original de Fábrica.

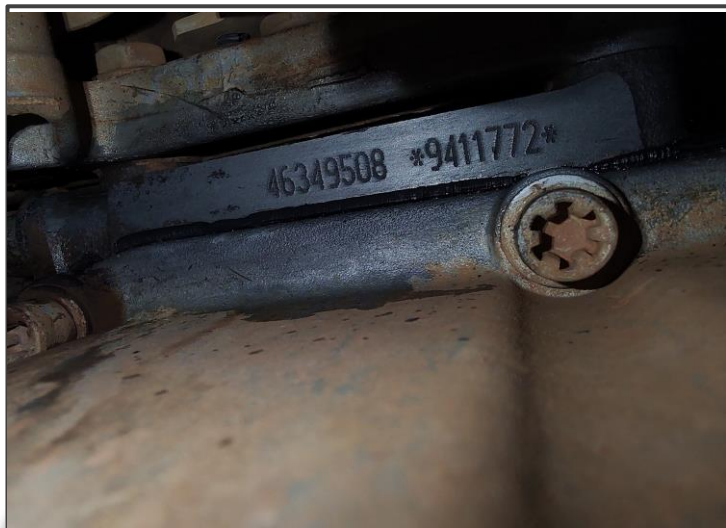
Foto do Número do Motor: **463495089411772**

- ✓ NÃO Apresentava Indícios Evidentes de Adulteração.
- ✓ Motor em Conformidade com a BIN (Base de Identificação Nacional).

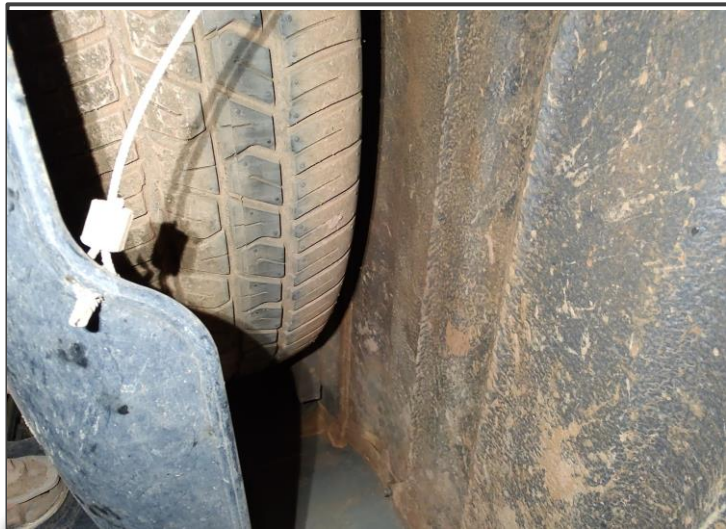
Itens Obrigatórios: Equipamentos Obrigatórios OK

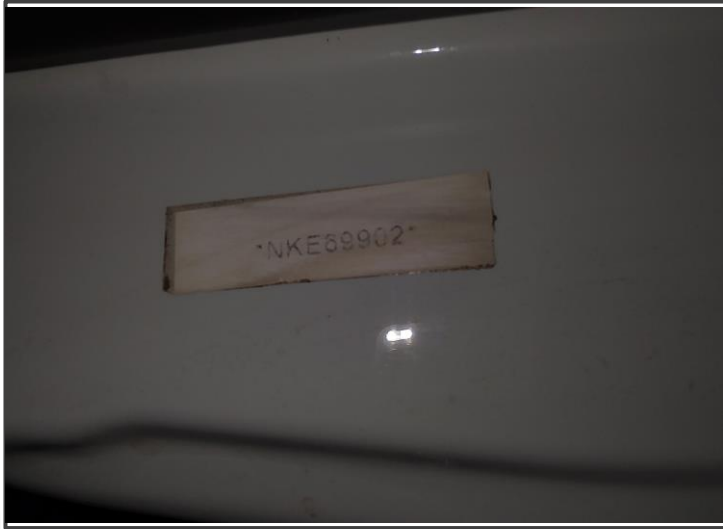
➔ Etiqueta Obrigatória da Coluna da Porta

Coluna da Porta: ✓ Etiqueta Original. Compartimento do Motor: ✓ Etiqueta Original.

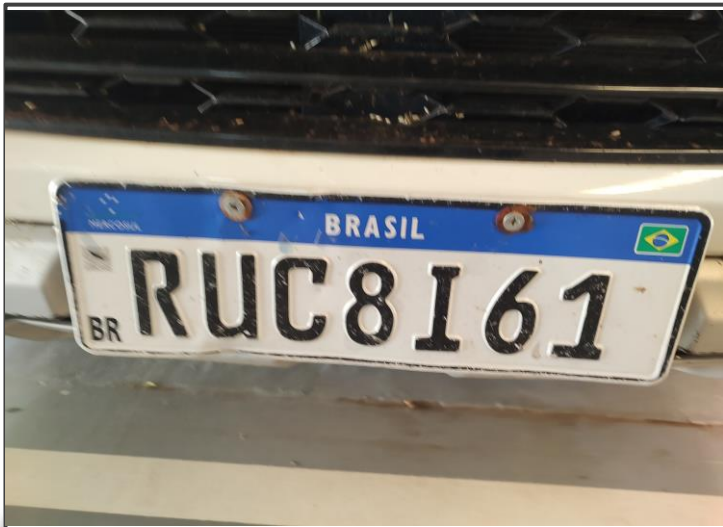
➔ Macro Foto do QR Code/Lacre da Placa

| CRCode: Não Violado Placa: Mercosul |

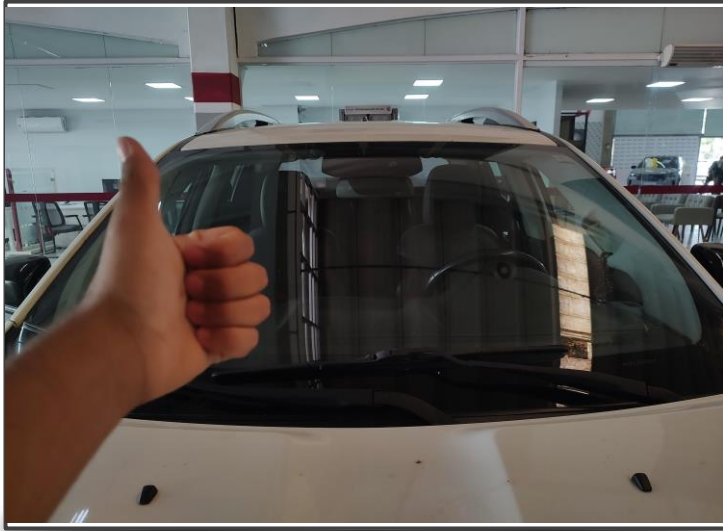
➡ Foto das Condições do vidro dianteiro (Para-brisa)

- Dianteiro (Para-Brisas) ⚠ Vidro Não Original (Grav. Paralela).
- Porta Diant. Esquerda: ✓ Vidro Original.
- Porta Tras. Esquerda: ✓ Vidro Original.
- Lateral Tras. Esquerda: ✓ Vidros Inexistentes.
- Vidro Traseiro: ✓ Vidro Original.
- Porta Diant. Direita: ✓ Vidro Original.
- Porta Tras. Direita: ✓ Vidro Original.
- Lateral Tras. Direita: ✓ Vidros Inexistentes.
