## LAUDO CAUTELAR VEICULAR - PEQUENO PORTE

| Placa: | OQD1A89 | Estado: | GO | Odômetro: | 246.925 |
| Marca/Modelo: | I/VW AMAROK CD 4X4 HIGH | | | | |

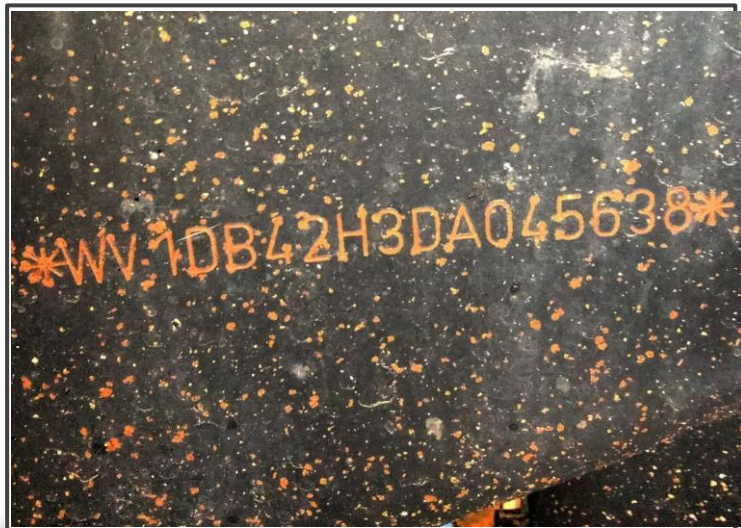
Macro Foto Nº Chassi: **WV1DB42H3DA045638**

- ✓ NÃO Apresentava Indícios Evidentes de Adulteração (Chassi ORIGINAL).
- ✓ Efetuada a Pesquisa da Ficha de Montagem do Veículo; Consta-se que o Chassi era Original de Fábrica.

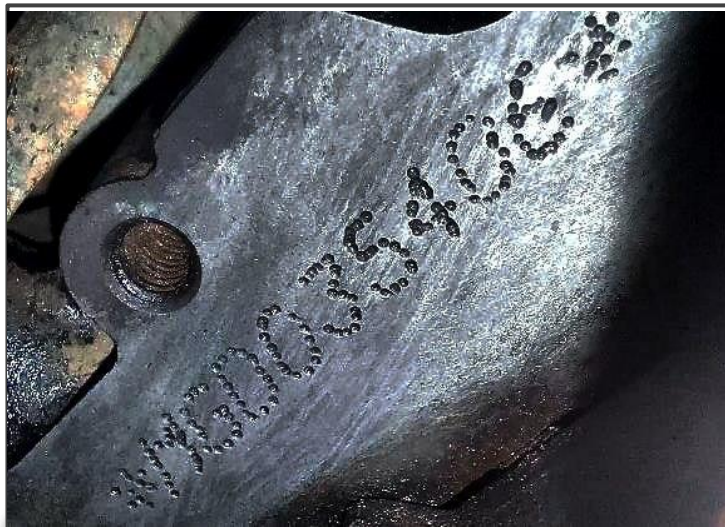
Foto do Número do Motor: **MG0035406**

- ✓ NÃO Apresentava Indícios Evidentes de Adulteração.
- ✓ Motor DIVERGENTE com a BIN (Base de Identificação Nacional).

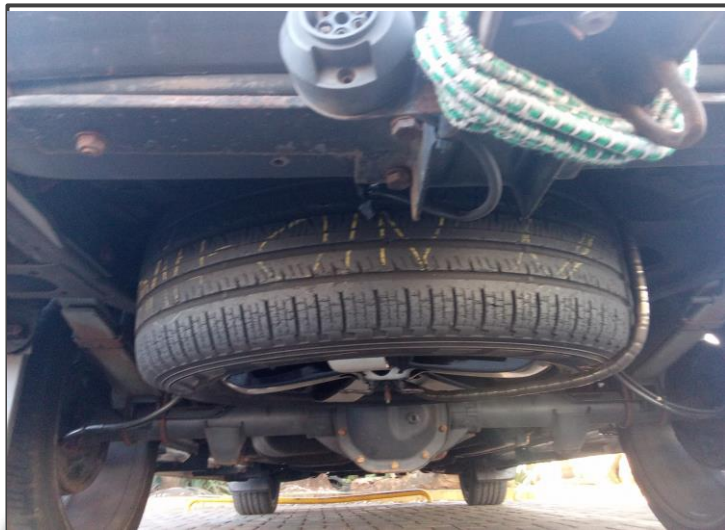
Itens Obrigatórios: Equipamentos Obrigatórios OK

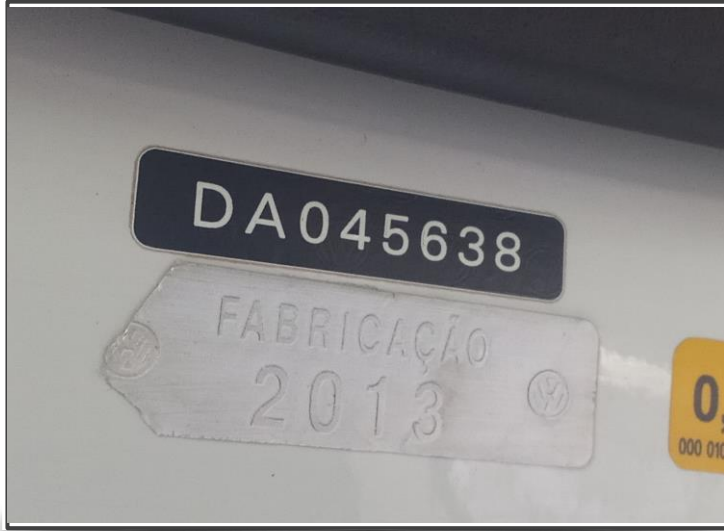
→ Etiqueta Obrigatória da Coluna da Porta

Coluna da Porta: ✓ Etiqueta Original. Compartimento do Motor: ✓ Etiqueta Original.

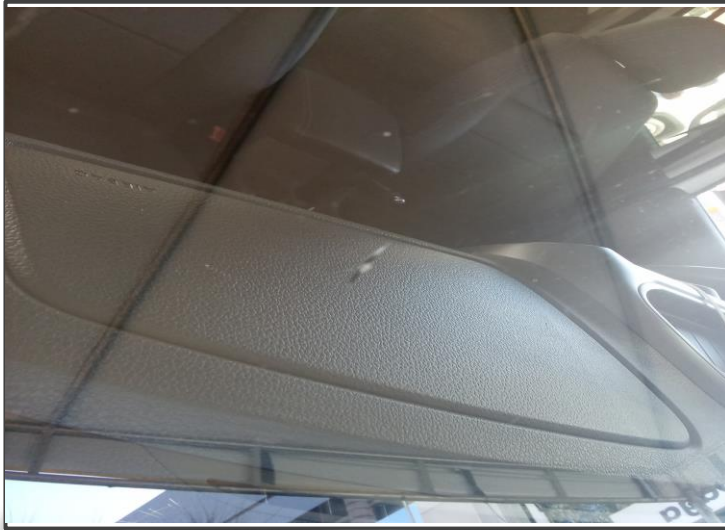
➡ Foto das Condições do vidro dianteiro (Para-brisa)

Observações: PARA BRISA TRINCADO CONFORME FOTO EM ANEXO, SENDO NECESSÁRIO A TROCA DO MESMO. MOTOR TROCADO PORÉM JÁ CADASTRADO NO CRLV.

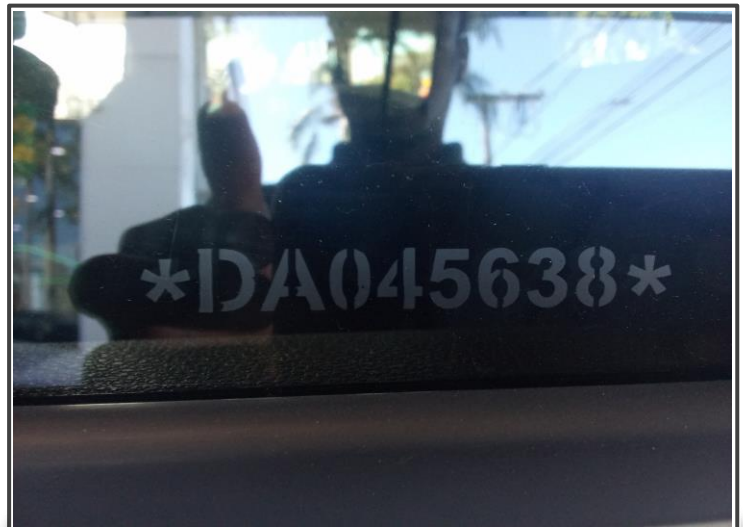
➡ Foto da Gravação do Vidro Para-Brisas

- Dianteiro (Para-Brisas) ⚠ Vidro Não Original (Grav. Paralela).
- Porta Diant. Esquerda: ✓ Vidro Original.
- Porta Tras. Esquerda: ✓ Vidro Original.
- Lateral Tras. Esquerda: ✓ Vidros Inexistentes.
- Vidro Traseiro: ✓ Vidro Original.
- Porta Diant. Direita: ✓ Vidro Original.
- Porta Tras. Direita: ✓ Vidro Original.
- Lateral Tras. Direita: ✓ Vidros Inexistentes.
