## LAUDO CAUTELAR VEICULAR - PEQUENO PORTE

| Placa: | QWY2511 | Estado: | MG |
| Marca/Modelo: | JEEP/COMPASS LONGITUDE D | | |

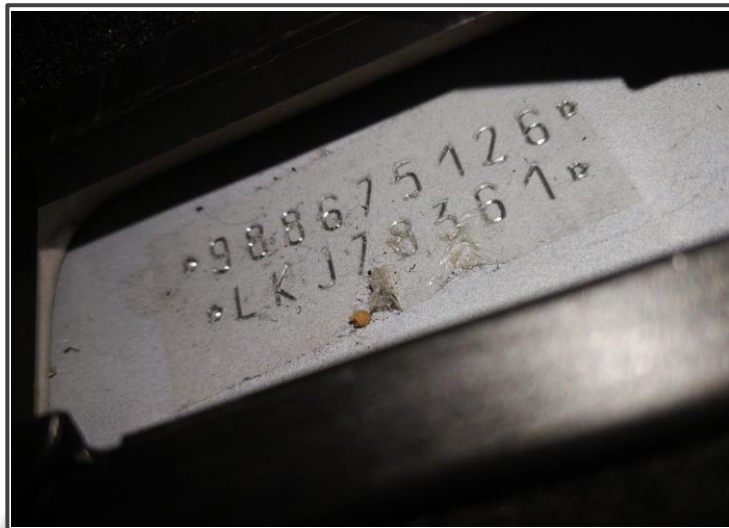
Macro Foto Nº Chassi: **9886751261**

- ✓ NÃO Apresentava Indícios Evidentes de Adulteração (Chassi ORIGINAL).
- ✓ Efetuada a Pesquisa da Ficha de Montagem do Veículo; Constata-se que o Chassi era Original de Fábrica.

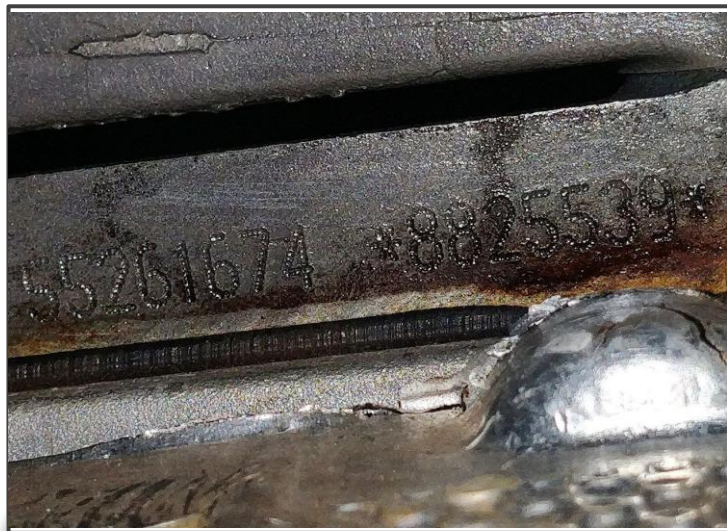
Foto do Número do Motor: **55261674 8825539**

- ✓ NÃO Apresentava Indícios Evidentes de Adulteração.
- ✓ Motor em Conformidade com a BIN (Base de Identificação Nacional).

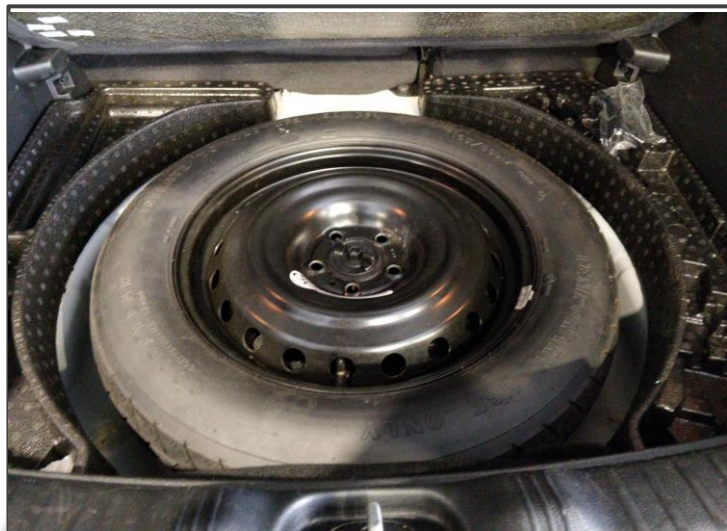
Itens Obrigatórios: Equipamentos Obrigatórios OK

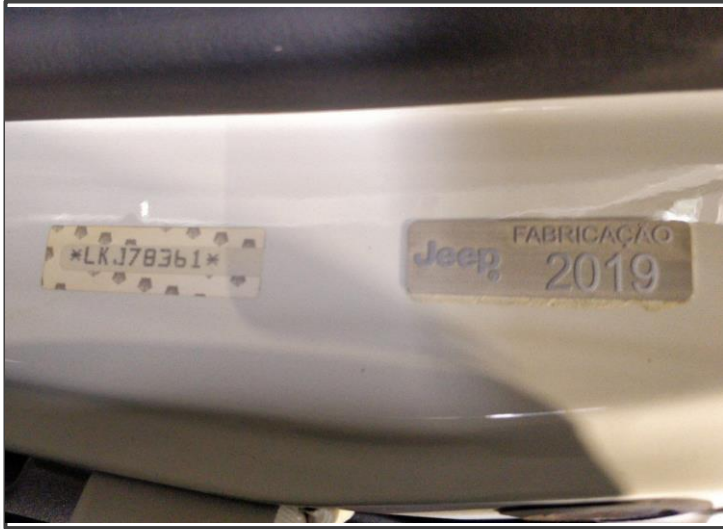
➡ Etiqueta Obrigatória da Coluna da Porta

Coluna da Porta: ✓ Etiqueta Original. Compartimento do Motor: ✓ Etiqueta Original.
