## LAUDO CAUTELAR VEICULAR - PEQUENO PORTE

| Marca/Modelo: | VW/POLO HL AB | | |
| Número do Chassi: | 9BWAH5BZ6ST607372 | | |

## Conclusão do Laudo: ✓ VEÍCULO APROVADO

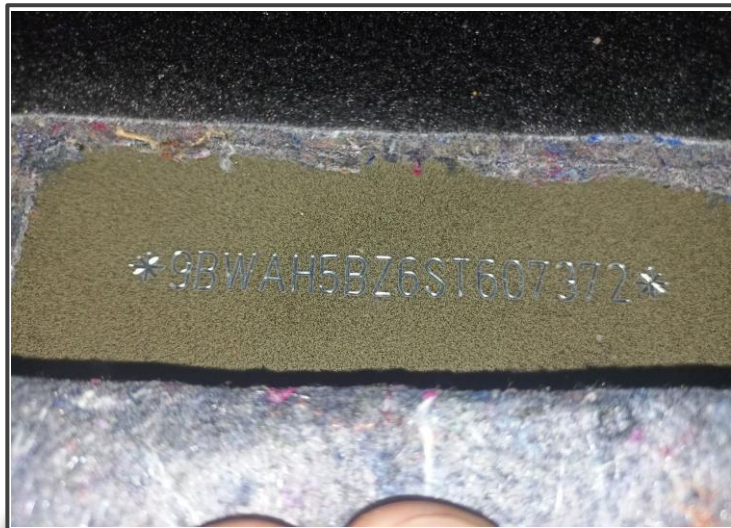
Macro Foto Nº Chassi: **9BWAH5BZ6ST607372**

- ✓ NÃO Apresentava Indícios Evidentes de Adulteração (Chassi ORIGINAL).
- ✓ Efetuada a Pesquisa da Ficha de Montagem do Veículo; Constata-se que o Chassi era Original de Fábrica.

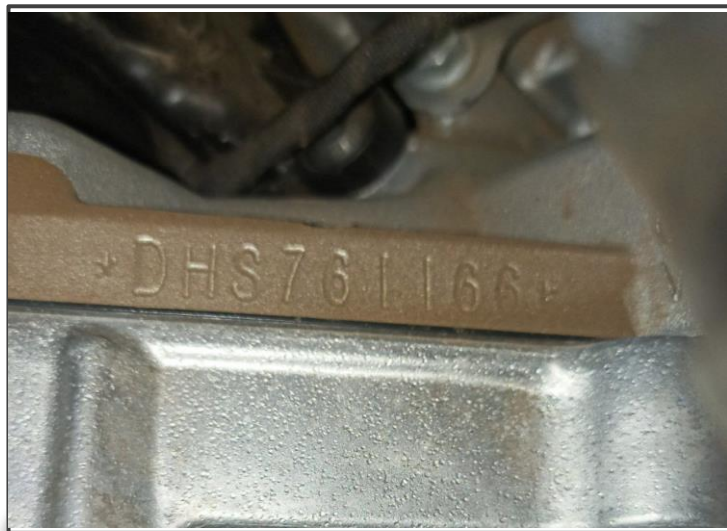
Foto do Número do Motor: **DHS761166**

- ✓ NÃO Apresentava Indícios Evidentes de Adulteração.
- ✓ Motor em Conformidade com a BIN (Base de Identificação Nacional).

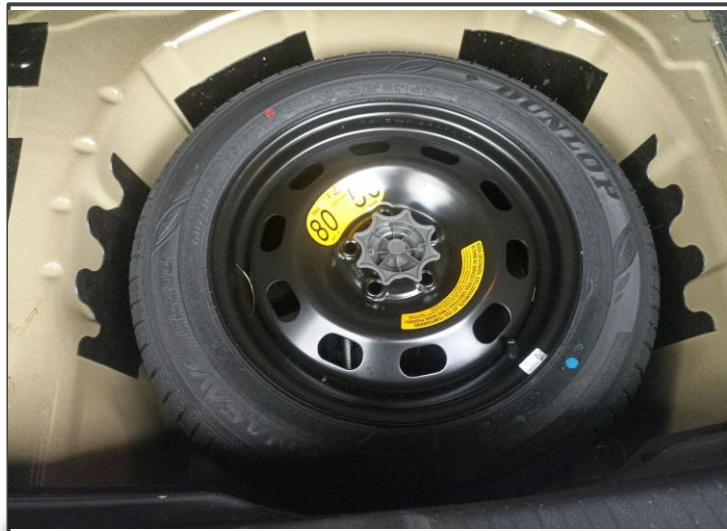
Itens Obrigatórios: Equipamentos Obrigatórios OK

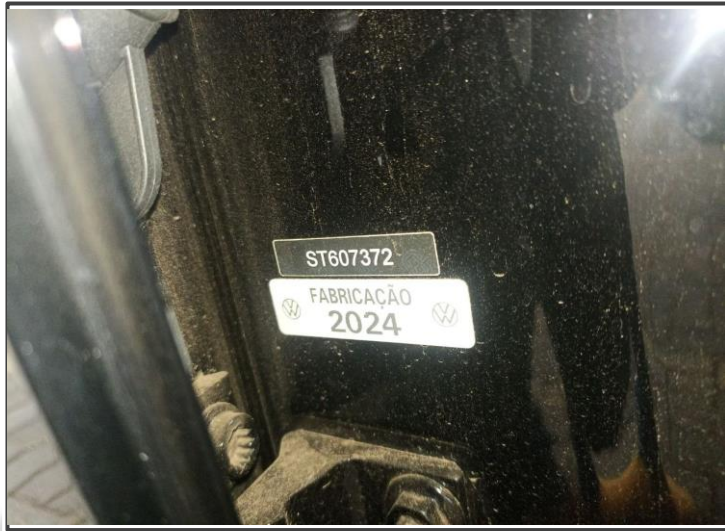
→ Etiqueta Obrigatória da Coluna da Porta

Coluna da Porta: ✓ Etiqueta Original. Compartimento do Motor: ✓ Etiqueta Original.

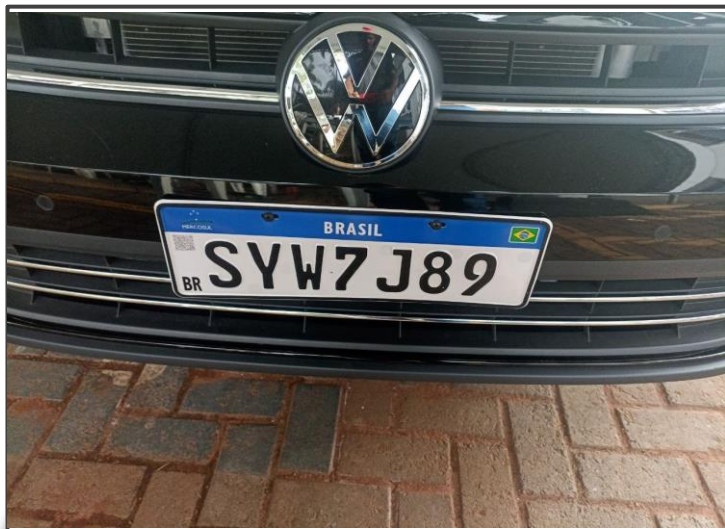
→ Macro Foto do QR Code/Lacre da Placa

CRCode: Não Violado Placa: Mercosul

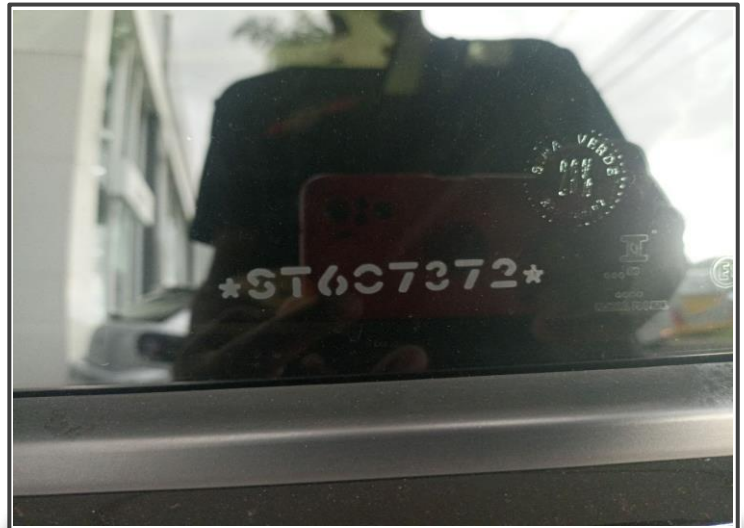
➡ Foto da Gravação do Vidro Para-Brisas

Dianteiro (Para-Brisas) ✓ Vidro Original.  
Porta Diant. Esquerda: ✓ Vidro Original.  
Porta Tras. Esquerda: ✓ Vidro Original.  
Lateral Tras. Esquerda: ✓ Vidro Original.  
Vidro Traseiro: ✓ Vidro Original.  
Porta Diant. Direita: ✓ Vidro Original.  
Porta Tras. Direita: ✓ Vidro Original.  
Lateral Tras. Direita: ✓ Vidro Original.
