## LAUDO CAUTELAR VEICULAR - PEQUENO PORTE

| Placa: | NKR0856 | Estado: | MG |
| Marca/Modelo: | FORD/FIESTA FLEX | | |

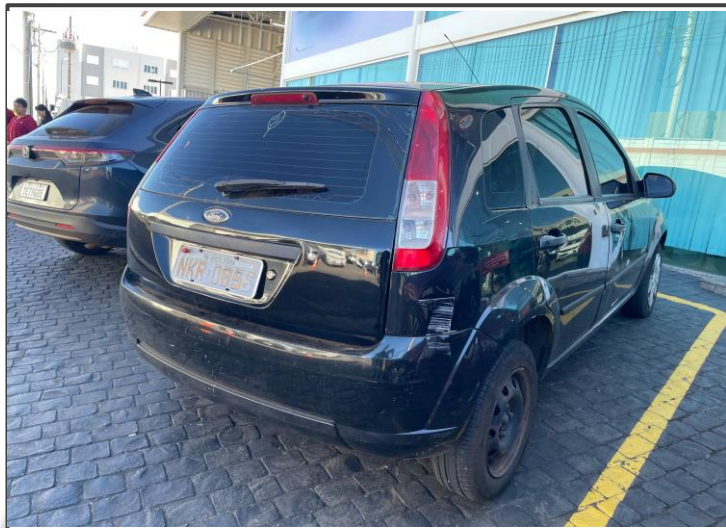
Foto da Traseira e da Placa: **NKR0856**

Restrição: PLACA EM MAU ESTADO DE CONSERVAÇÃO.

Situação da Placa: **TROCAR A PLACA**

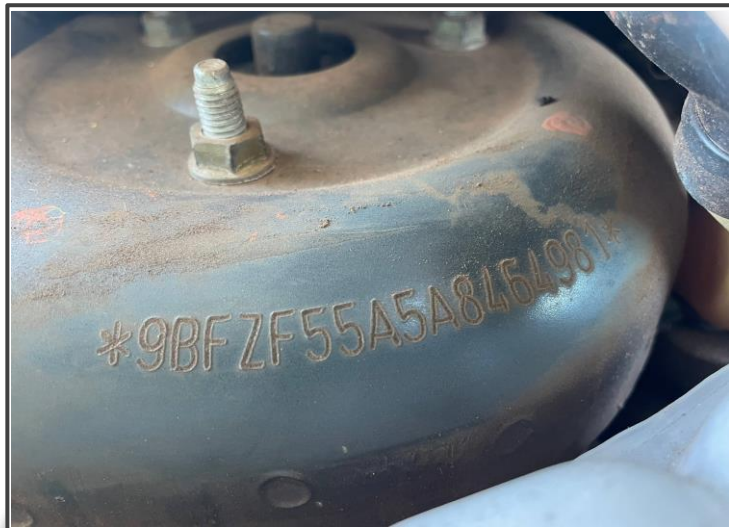
Macro Foto Nº Chassi: **9BFZF55A5A8464981**

- ✓ NÃO Apresentava Indícios Evidentes de Adulteração (Chassi ORIGINAL).
- ✓ Efetuada a Pesquisa da Ficha de Montagem do Veículo; Constata-se que o Chassi era Original de Fábrica.

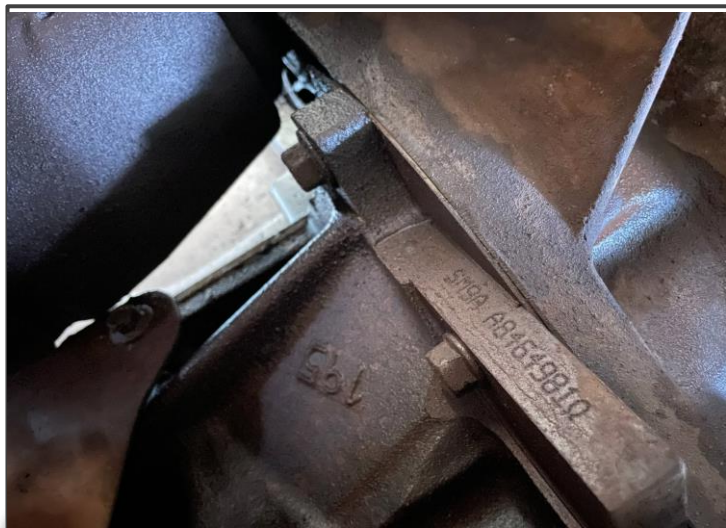
Foto do Número do Motor: **SM9AA8464981**

- ✓ NÃO Apresentava Indícios Evidentes de Adulteração.
- ✓ Motor em Conformidade com a BIN (Base de Identificação Nacional).

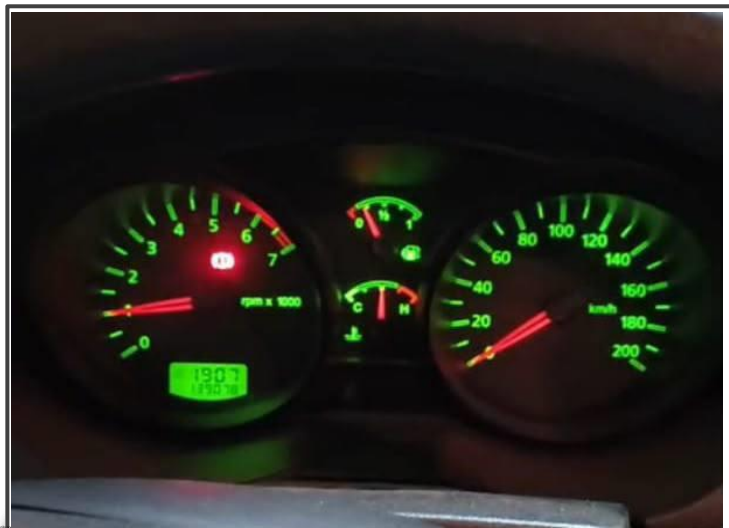
Odômetro do Veículo: **139.070**

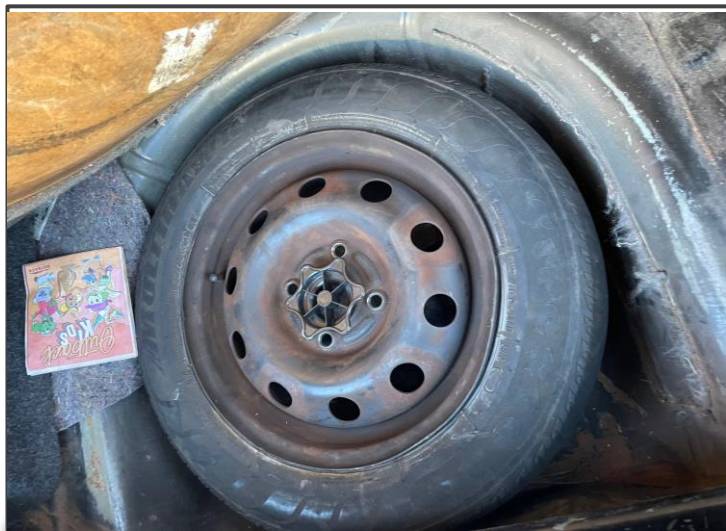
Itens Obrigatórios: Equipamentos Obrigatórios OK

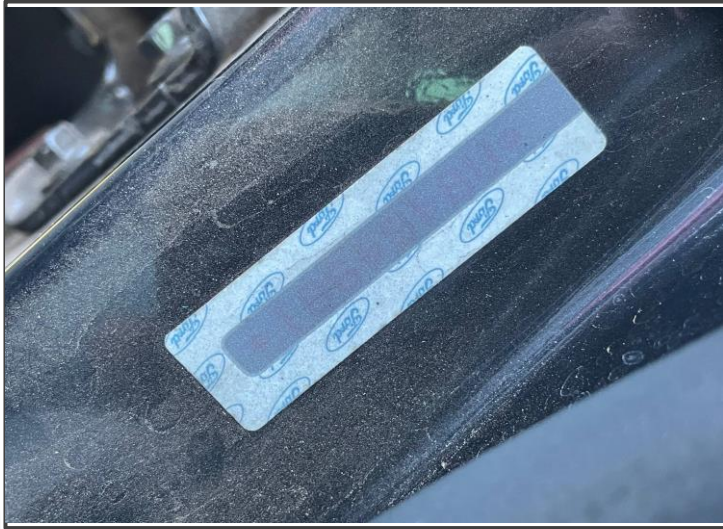
➔ Etiqueta Obrigatória da Coluna da Porta

Coluna da Porta: ✓ Etiqueta Original. Compartimento do Motor: ✓ Etiqueta Original.
