# LAUDO CAUTELAR

MODELO DO VEÍCULO: **CCROSS XRX HYBRID**

Nº LAUDO:  
848729

CAUTELAR PARTICULAR - CONFORME

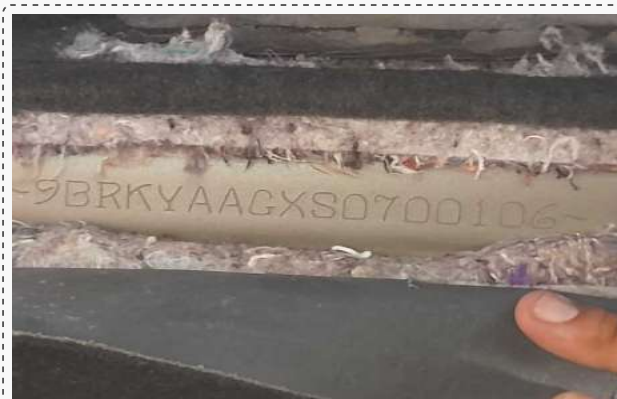
Nº do chassi (Veículo)

9BRKYAAGXS0700106

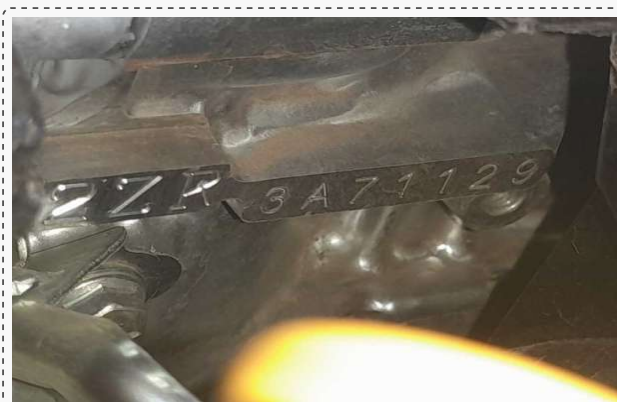
Nº do motor (Veículo)

3A71129

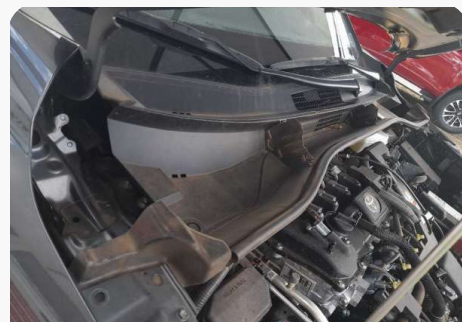
PAINEL CORTA FOGO

OK

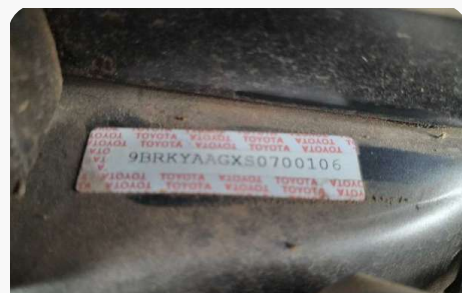
ETIQUETA DO COMPARTIMENTO DO MOTOR

ETIQUETA "ETA" - COMPARTIMENTO DO MOTOR

ORIGINAL

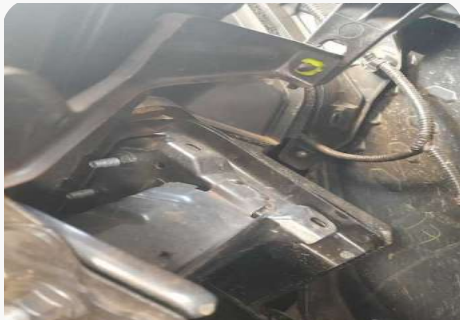
LONGARINA DIANTEIRA DIREITA

| 2 - Longarina dianteira direita | ● OK |

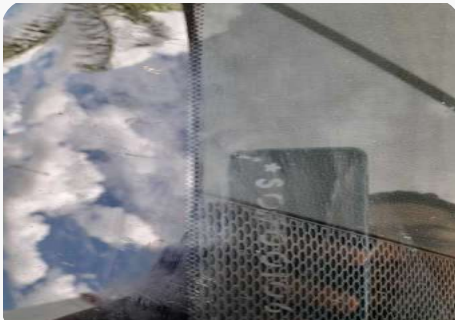
GRAVAÇÃO DO VIDRO PARA-BRISA

**Gravação do chassi vidro para-brisa**

esta saindo, o vidro esta trincado

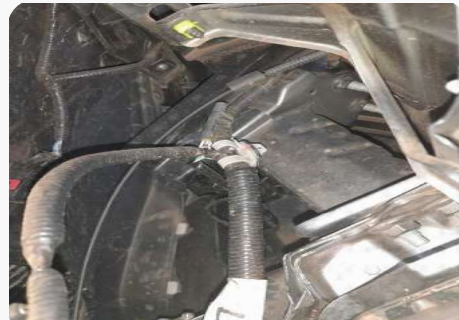
LONGARINA DIANTEIRA ESQUERDA

| 3 - Longarina dianteira esquerda | ● OK |

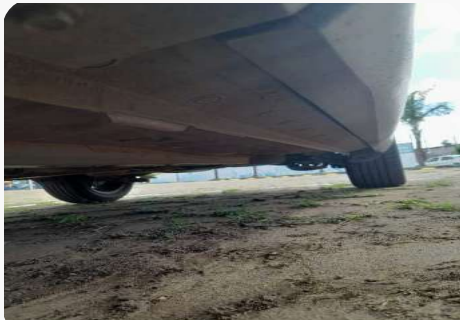
CAIXA DE AR ESQUERDA

| 12 - Caixa de Ar Esquerdo | ● OK |

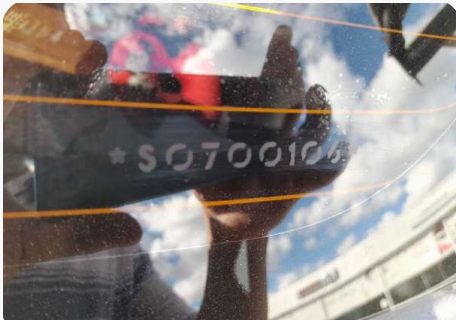
GRAVAÇÃO DO VIDRO TRASEIRO

**Gravação vidro traseiro**

ORIGINAL

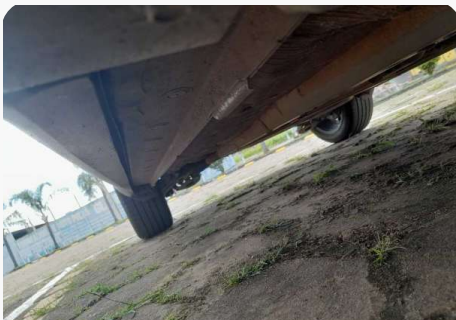
CAIXA DE AR DIREITA

| 9 - Caixa de Ar Direito | ● OK |

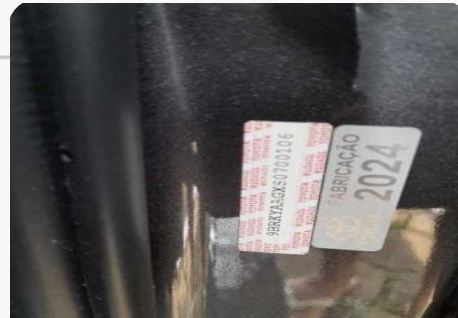
ETIQUETA DA COLUNA

Etiqueta (eta) coluna lado direito

ORIGINAL
