# LAUDO CAUTELAR

MODELO DO VEÍCULO: **CCROSS XRX HYBRID**

Nº LAUDO:  
838891

DATA EMISSÃO:  
04/03/2026

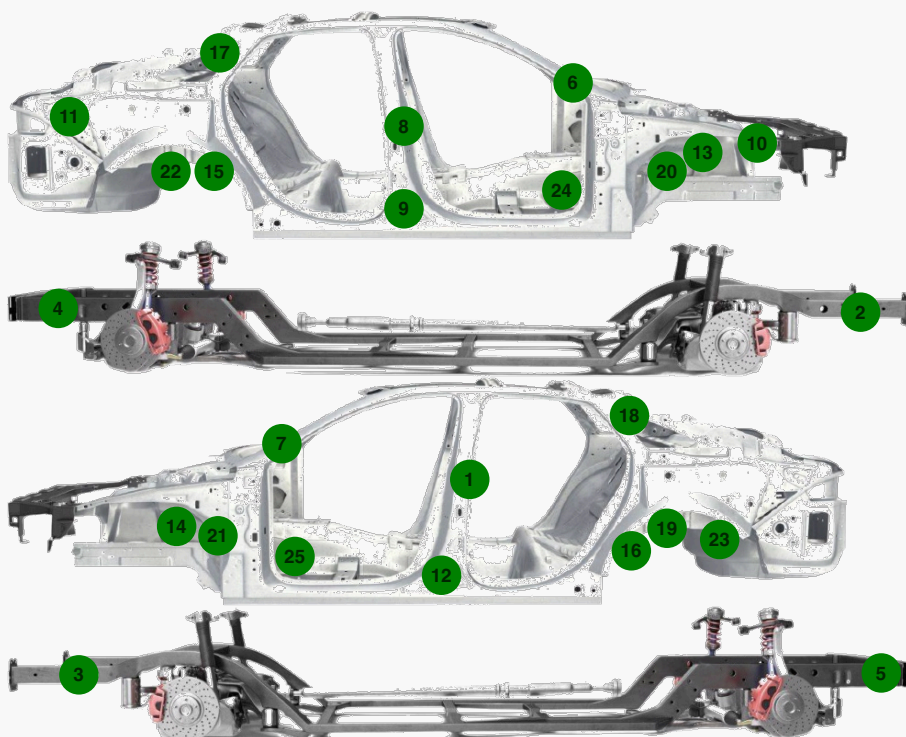
| 1 - Coluna central esquerda | ● OK |
| 3 - Longarina dianteira esquerda | ● OK |
| 5 - Longarina traseira esquerda | ● OK |
| 7 - Coluna Dianteira Esquerda | ● OK |
| 9 - Caixa de Ar Direito | ● OK |
| 11 - PAINEL traseiro | ● OK |
| 13 - Torre de amortecedor diant. Direito | ● OK |
| 15 - Torre de amortecedor tras. Direito | ● 470 - OK |
| 17 - Coluna Traseira Direita | ● OK |
| 19 - Caixa de estepe | ● 425 - OK |
| 21 - Caixa de Roda Dianteira Esquerda | ● 434 - OK |
| 23 - Caixa de Roda Traseira Esquerda | ● 443 - OK |
| 25 - Assoalho Esquerdo | ● 470 - OK |

| 2 - Longarina dianteira direita | ● OK |
| 4 - Longarina traseira direita | ● OK |
| 6 - Coluna Dianteira Direita | ● OK |
| 8 - Coluna central direita | ● OK |
| 10 - PAINEL FRONTAL | ● Ok |
| 12 - Caixa de Ar Esquerdo | ● OK |
| 14 - Torre de amortecedor diant. Esquerdo | ● ok |
| 16 - Torre do amortecedor tras. Esquerdo | ● 461 - OK |
| 18 - Coluna Traseira Esquerda | ● OK |
| 20 - Caixa de Roda Dianteira Direita | ● 417 - OK |
| 22 - Caixa de Roda Traseira Direita | ● 400 - OK |
| 24 - Assoalho Direito | ● 408 - OK |

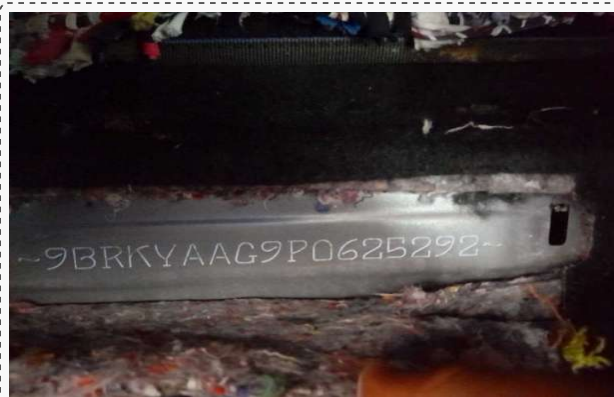
**9BRKYAAG9P0625292**

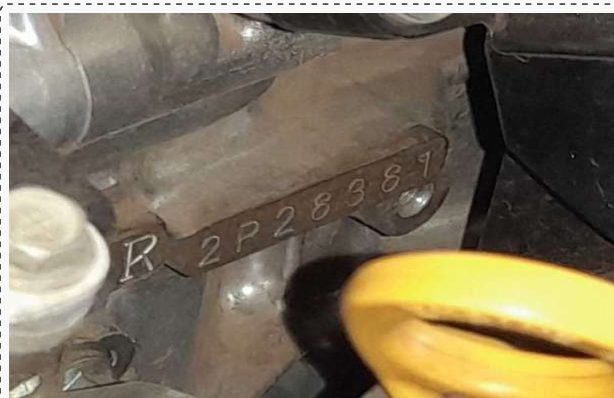
**2P28381**

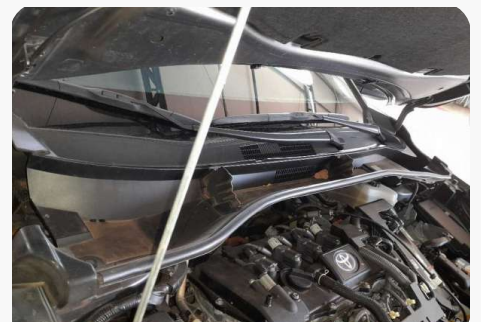
PAINEL CORTA FOGO

**PAINEL CORTA FOGO**  
OK

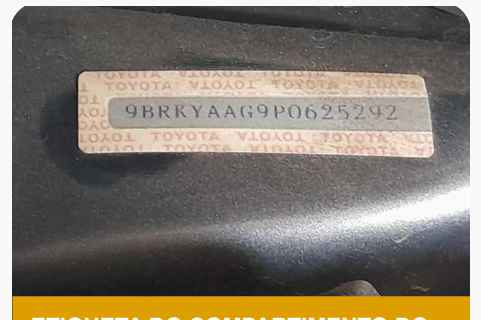
ETIQUETA DO COMPARTIMENTO DO MOTOR

**ETIQUETA "ETA" - COMPARTIMENTO DO MOTOR**  
ORIGINAL

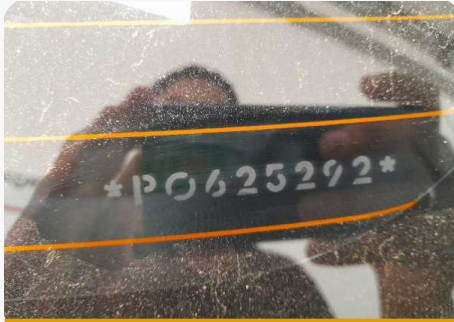
GRAVAÇÃO DO VIDRO TRASEIRO

**Gravação vidro traseiro**  
ORIGINAL

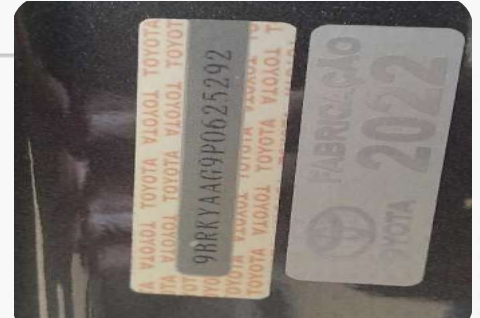
ETIQUETA DA COLUNA

**Etiqueta (eta) coluna lado direito**  
ORIGINAL
