## LAUDO CAUTELAR VEICULAR - PEQUENO PORTE

| Placa: | PYD2974 | Estado: | MG |
| Marca/Modelo: | HONDA/HR-V LX CVT | | |

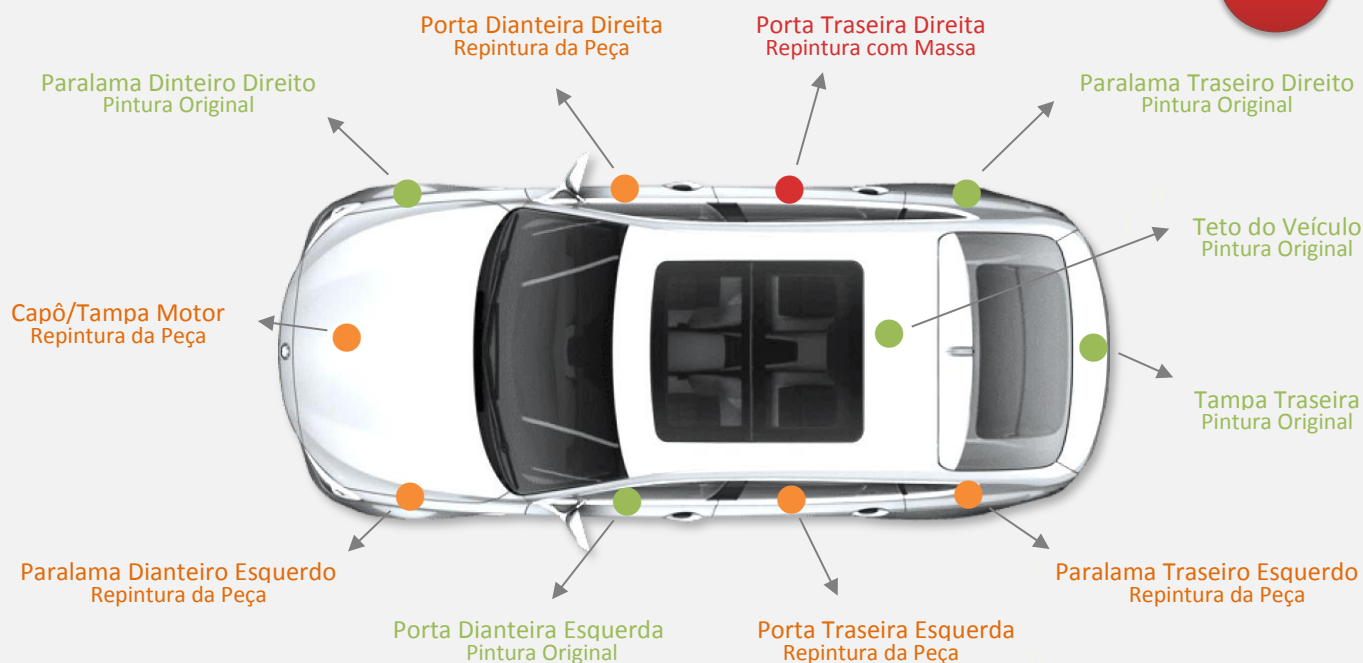
## Detalhe do Teste de Pintura

Observações: VEÍCULO POSSUI REPINTURA, COM CORREÇÃO DE MASSA PLÁSTICA NA PORTA TRASEIRA DIREITA. REPINTURA NO CAPÔ, PARALAMA TRASEIRO ESQUERDO, PORTA TRASEIRA ESQUERDA, PORTA DIANTEIRA DIREITA E PARALAMA DIANTEIRO ESQUERDO.

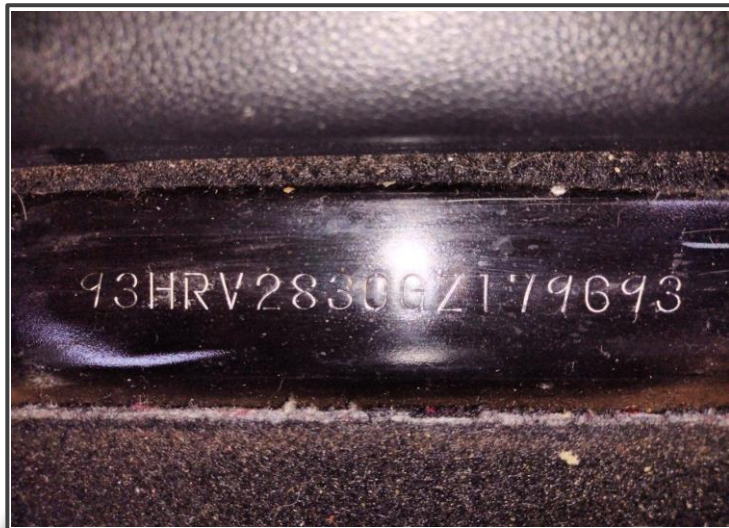
Macro Foto Nº Chassi: **93HRV2830GZ179693**

- ✓ NÃO Apresentava Indícios Evidentes de Adulteração (Chassi ORIGINAL).
- ✓ Efetuada a Pesquisa da Ficha de Montagem do Veículo; Constata-se que o Chassi era Original de Fábrica.

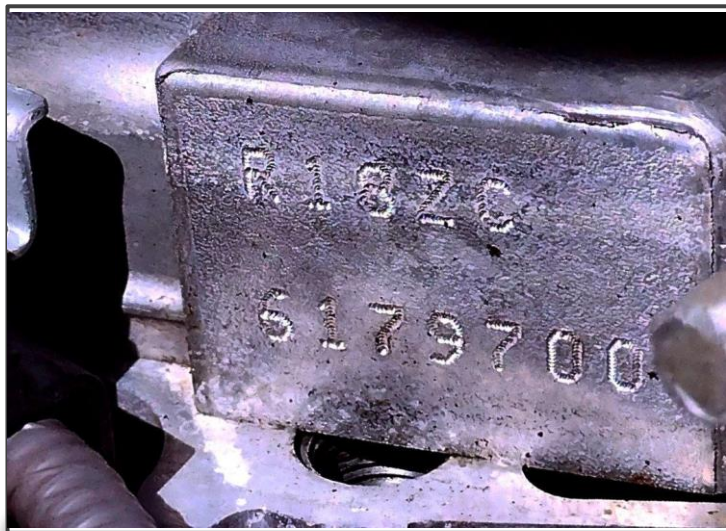
Foto do Número do Motor: **R18ZC6179700**

- ✓ NÃO Apresentava Indícios Evidentes de Adulteração.
- ✓ Motor em Conformidade com a BIN (Base de Identificação Nacional).

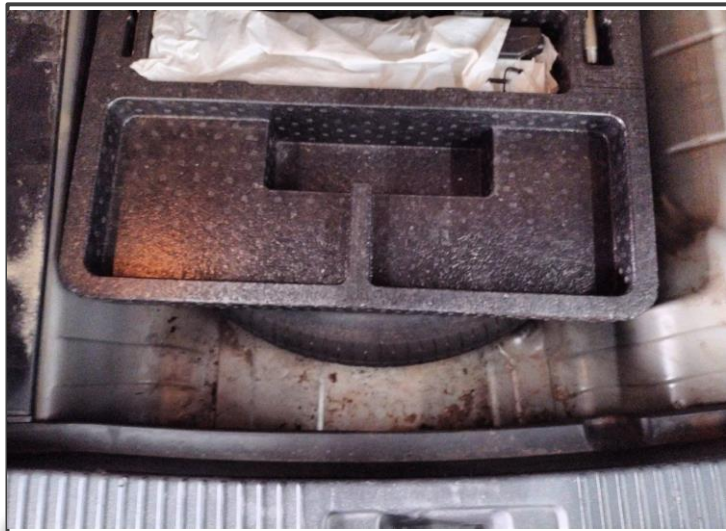
Itens Obrigatórios: Equipamentos Obrigatórios OK

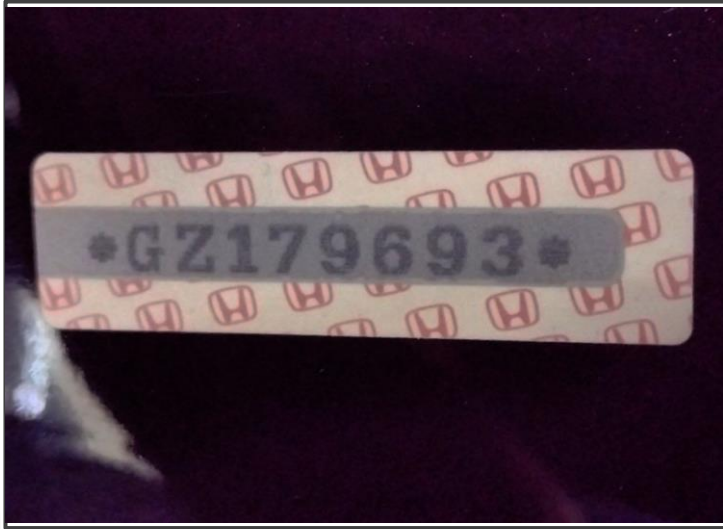
→ Etiqueta Obrigatória da Coluna da Porta

Coluna da Porta: ✓ Etiqueta Original. Compartimento do Motor: ✓ Etiqueta Original.

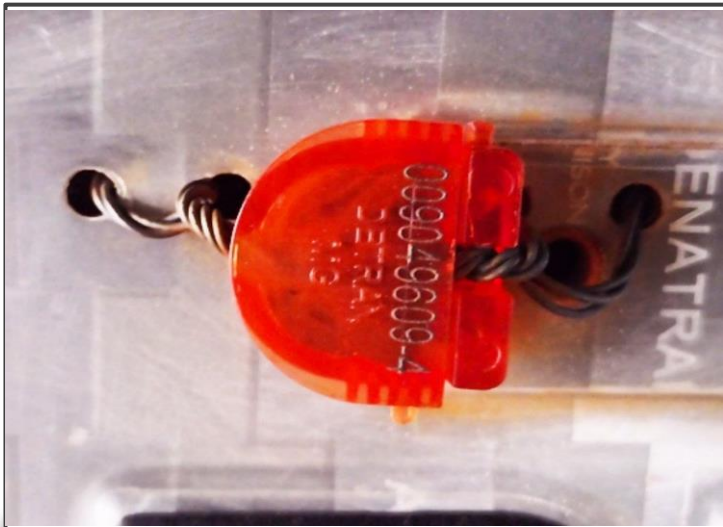
Lacre: Não Violado Placa: Refletiva

→ Macro Foto do QR Code/Lacre da Placa

TROCAR A PLACA

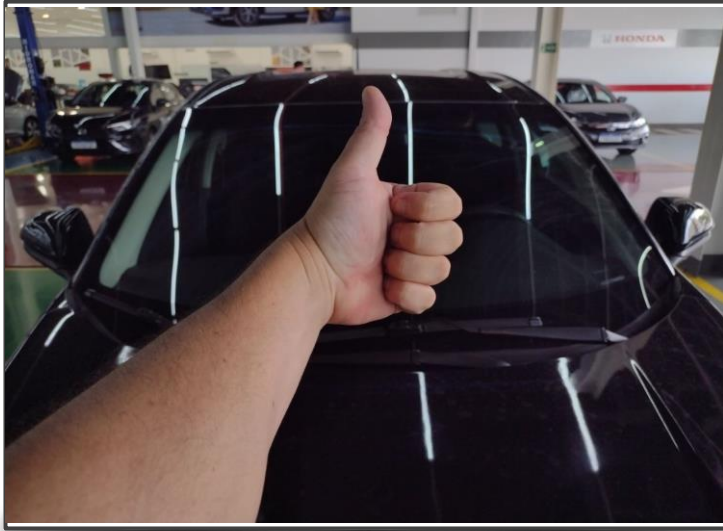
- Dianteiro (Para-Brisas) ⚠ Vidro Não Original (Grav. Paralela).
- Porta Diant. Esquerda: ✓ Vidro Original.
- Porta Tras. Esquerda: ✓ Vidro Original.
- Lateral Tras. Esquerda: ✓ Vidros Inexistentes.
- Vidro Traseiro: ✓ Vidro Original.
- Porta Diant. Direita: ✓ Vidro Original.
- Porta Tras. Direita: ✓ Vidro Original.
- Lateral Tras. Direita: ✓ Vidros Inexistentes.

➡ Foto das Condições do vidro dianteiro (Para-brisa)

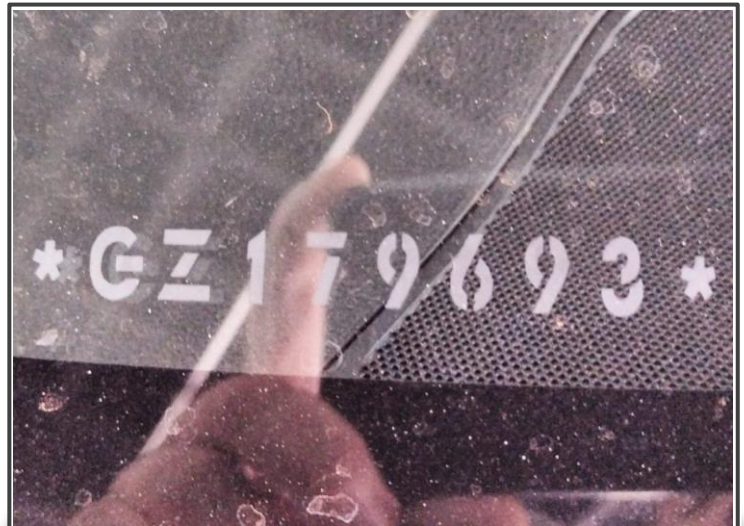
➡ Foto da Gravação do Vidro Para-Brisas
