## LAUDO CAUTELAR VEICULAR - PEQUENO PORTE

| Marca/Modelo: | FIAT/UNO VIVACE 1.0 | | |

## Conclusão do Laudo: VEÍCULO APROVADO COM OBSERVAÇÕES

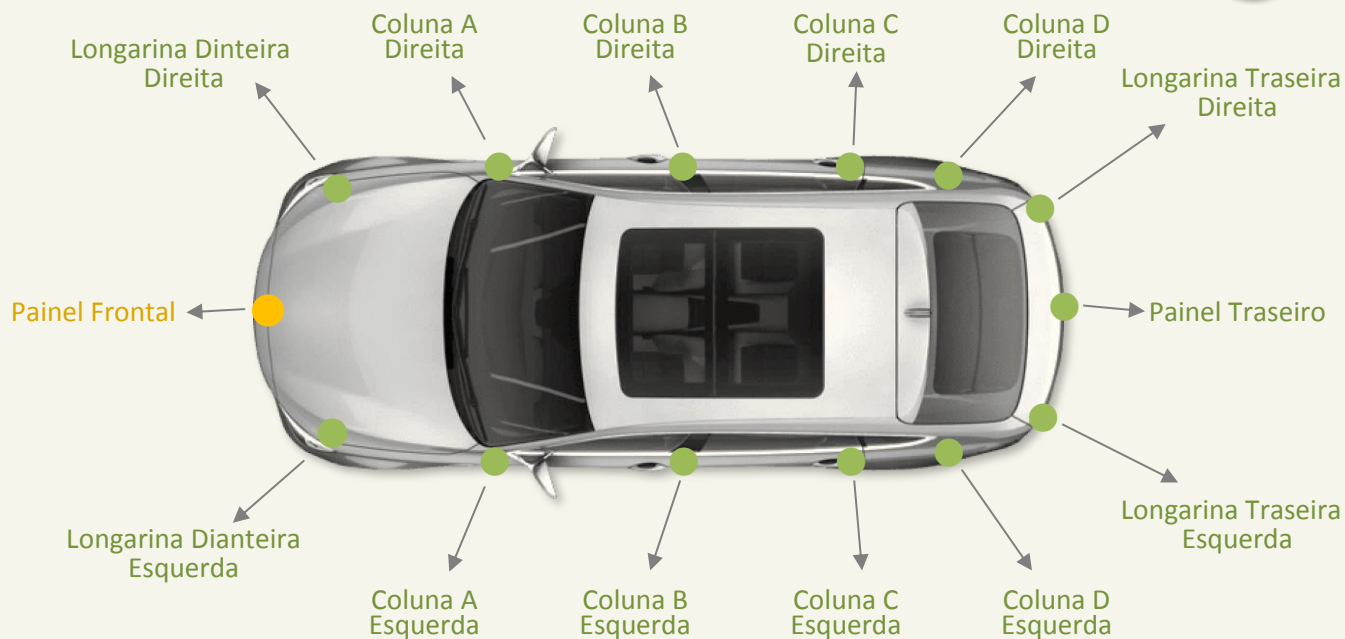
## Detalhe da Situação Estrutural

Observações: VEÍCULO POSSUI RETOQUES GERAL DE PINTURA COM REPARO DE MASSA E AVARIA NO PAINEL FRONTAL.

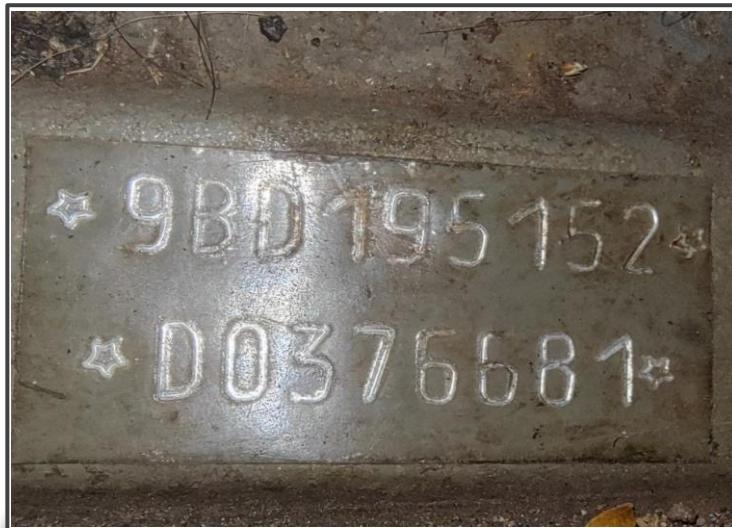
Macro Foto Nº Chassi: **9BD195152D0376681**

- ✓ NÃO Apresentava Indícios Evidentes de Adulteração (Chassi ORIGINAL).
- ✓ Efetuada a Pesquisa da Ficha de Montagem do Veículo; Constata-se que o Chassi era Original de Fábrica.

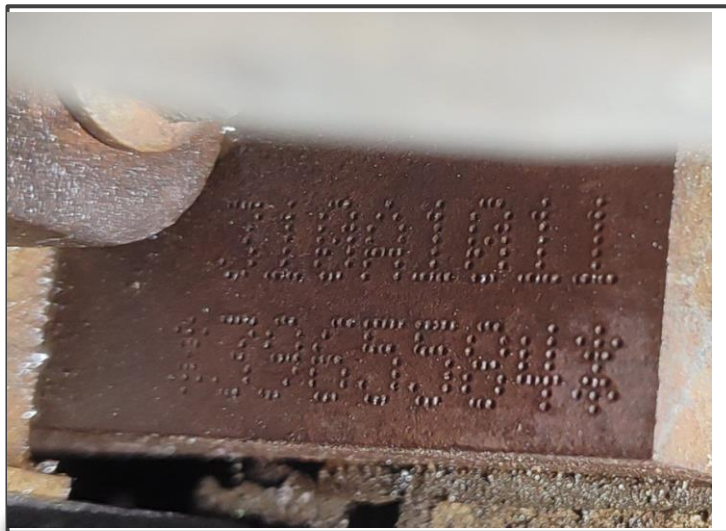
Foto do Número do Motor: **310A10113965584**

- ✓ NÃO Apresentava Indícios Evidentes de Adulteração.
- ✓ Motor em Conformidade com a BIN (Base de Identificação Nacional).

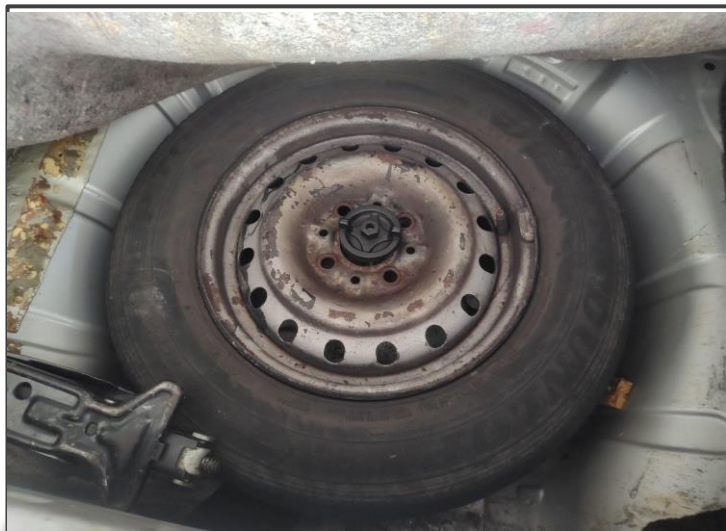
Itens Obrigatórios: Equipamentos Obrigatórios OK

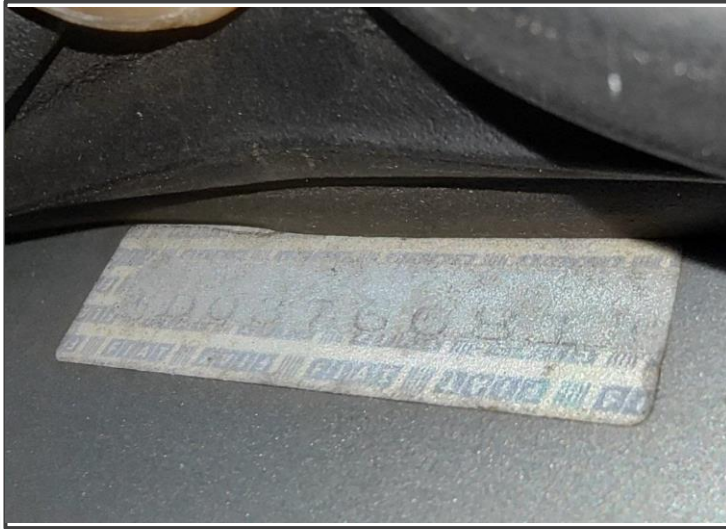
➔ Etiqueta Obrigatória da Coluna da Porta

Coluna da Porta: ✓ Etiqueta Original. Compartimento do Motor: ✓ Etiqueta Original.

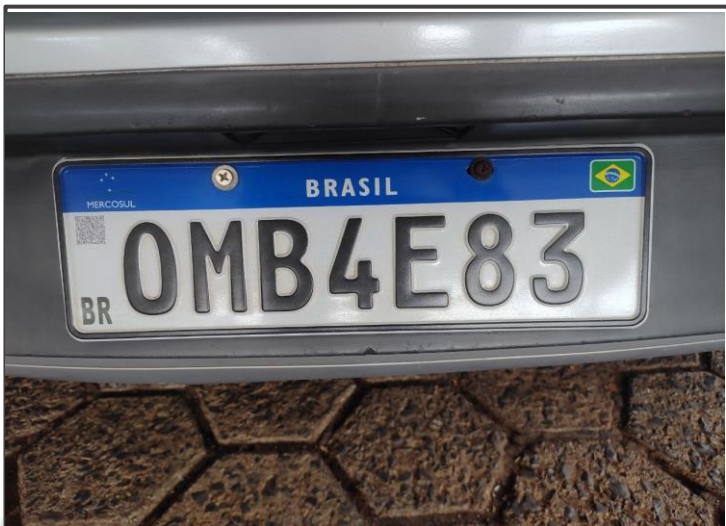
➔ Macro Foto do QR Code/Lacre da Placa

CRCCode: Não Violado Placa: Mercosul

Situação da Placa: **A PLACA ESTÁ OK**

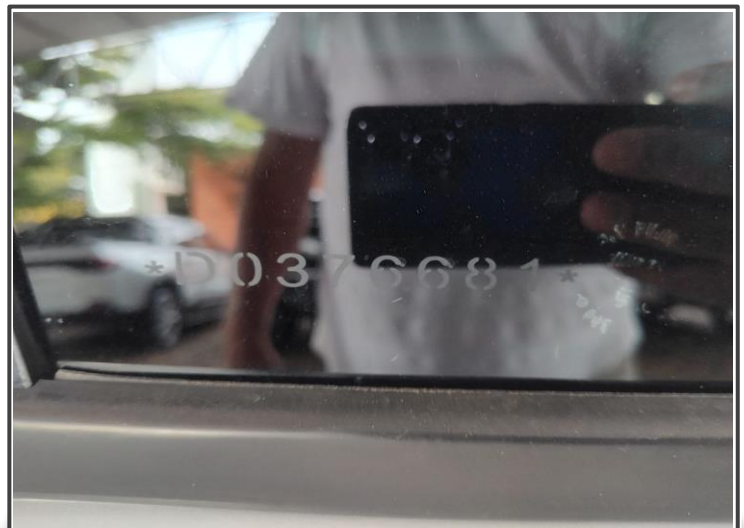
➡ Foto da Gravação do Vidro Para-Brasas

- Dianteiro (Para-Brisas) ✓ Vidro Original.
- Porta Diant. Esquerda: ✓ Vidro Original.
- Porta Tras. Esquerda: ✓ Vidro Original.
- Lateral Tras. Esquerda: ✓ Vidros Inexistentes.
- Vidro Traseiro: ✓ Vidro Original.
- Porta Diant. Direita: ✓ Vidro Original.
- Porta Tras. Direita: ✓ Vidro Original.
- Lateral Tras. Direita: ✓ Vidros Inexistentes.
