## LAUDO CAUTELAR VEICULAR - PEQUENO PORTE

| Placa: | PIP1E10 | Estado: | MG |
| Marca/Modelo: | LR/DISC SPT TD4 SE 7L | | |

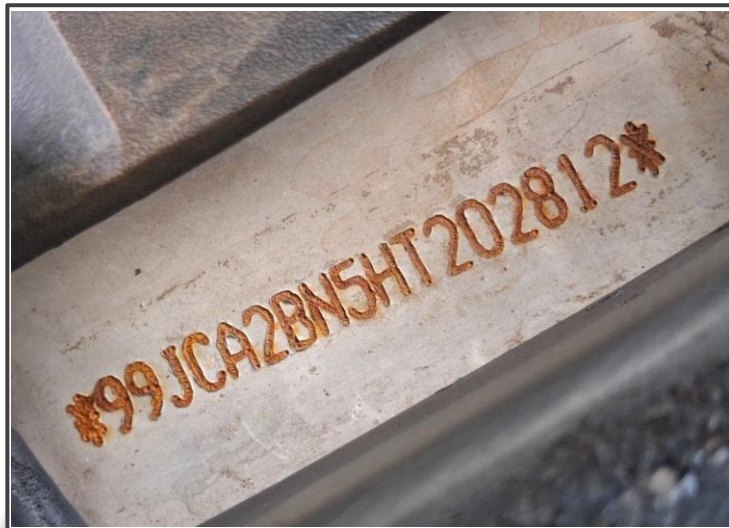
Macro Foto Nº Chassi: **99JCA2BN5HT202812**

- ✓ NÃO Apresentava Indícios Evidentes de Adulteração (Chassi ORIGINAL).
- ✓ Efetuada a Pesquisa da Ficha de Montagem do Veículo; Constata-se que o Chassi era Original de Fábrica.

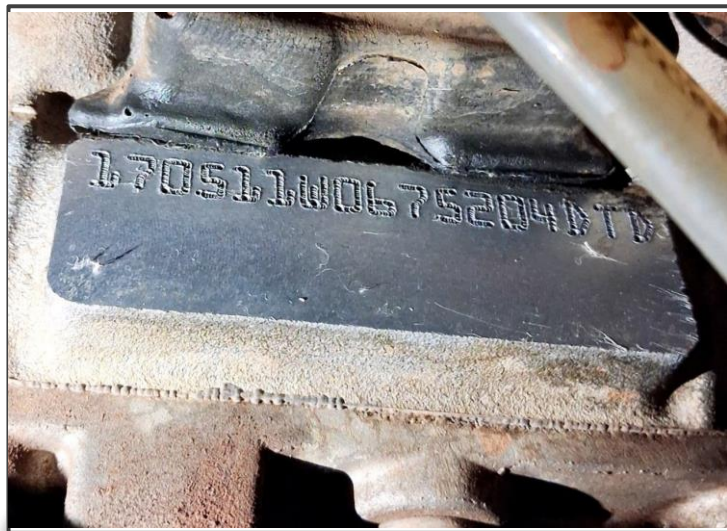
Foto do Número do Motor: **170511W0675204DTD**

- ✓ NÃO Apresentava Indícios Evidentes de Adulteração.
- ✓ Motor em Conformidade com a BIN (Base de Identificação Nacional).

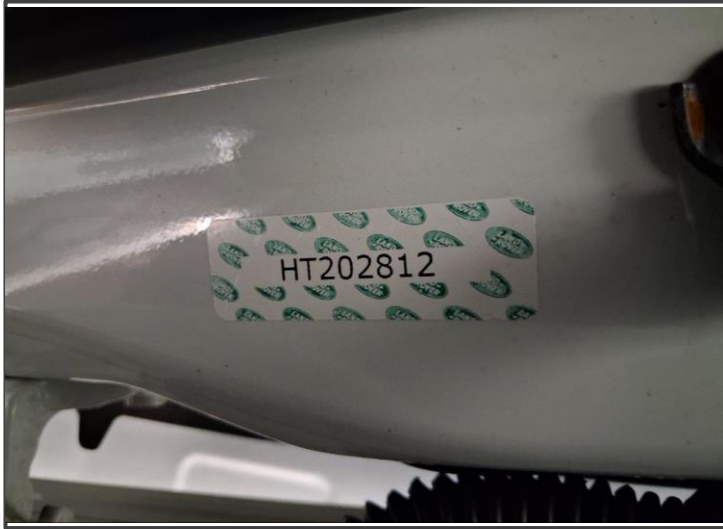
➡ Etiqueta Obrigatória da Coluna da Porta

Coluna da Porta: ✓ Etiqueta Original. Compartimento do Motor: ✓ Etiqueta Original.

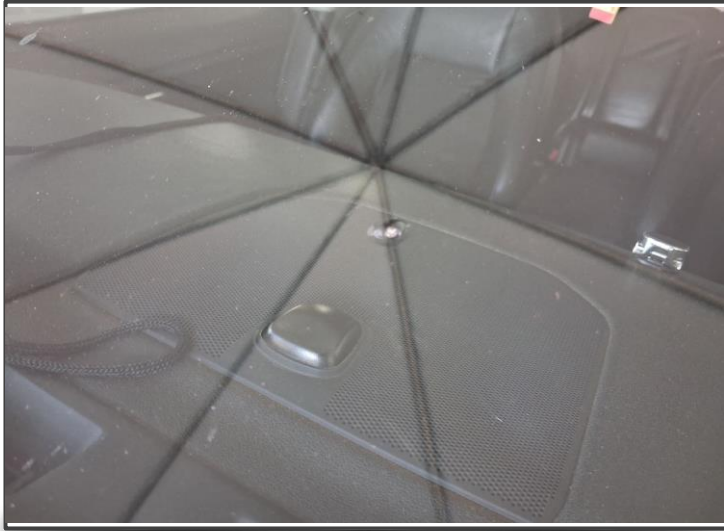
➡ Foto das Condições do vidro dianteiro (Para-brisa)

Dianteiro (Para-Brisas) ⚠ Vidro Não Original (Grav. Paralela).  
Porta Diant. Esquerda: ✓ Vidro Original.  
Porta Tras. Esquerda: ✓ Vidro Original.  
Lateral Tras. Esquerda: ✓ Vidro Original.  
Vidro Traseiro: ✓ Vidro Original.

Observações: VEÍCULO POSSUI RETOQUES DE PINTURA . PARA BRISA TRINCADO CONFORME FOTO EM ANEXO, SENDO NECESSÁRIO A TROCA DO MESMO.
