## LAUDO CAUTELAR VEICULAR - PEQUENO PORTE

| Placa: | OME8758 | Estado: | MG |
| Marca/Modelo: | I/FORD FIESTA SE HA | | |

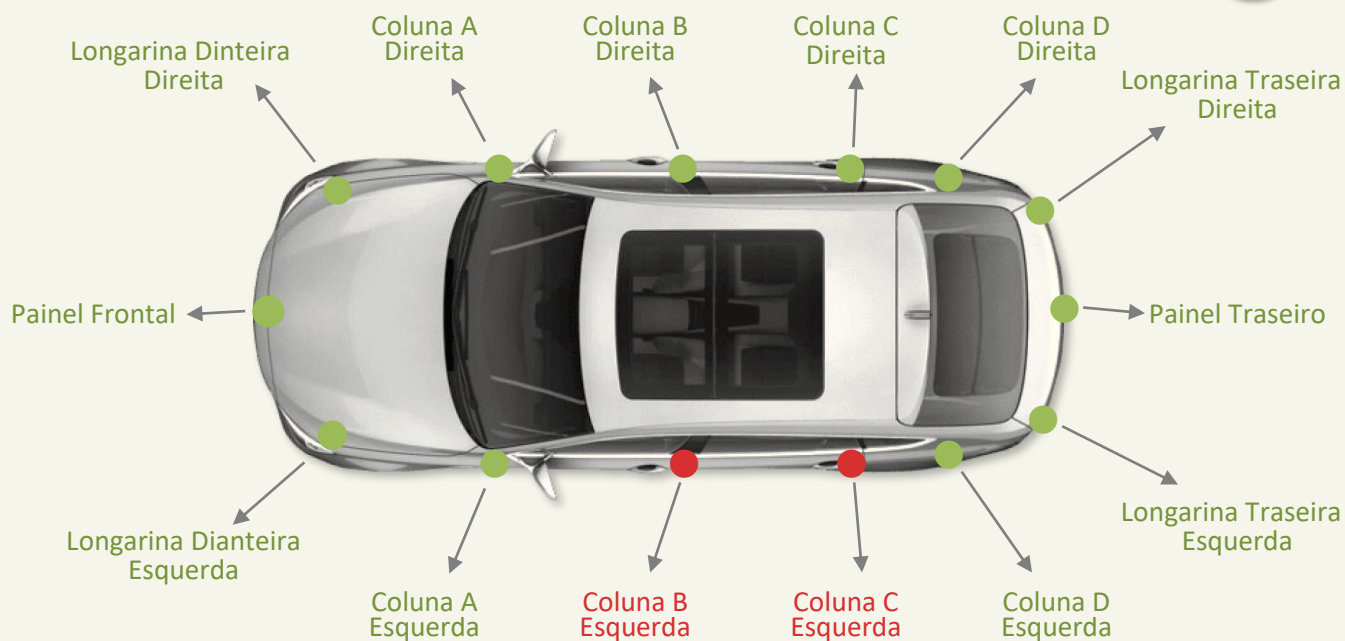
## Detalhe da Situação Estrutural

Observações: VEÍCULO POSSUI REPARO DE FUNILARIA NAS COLUNAS B e C DO LADO ESQUERDO.

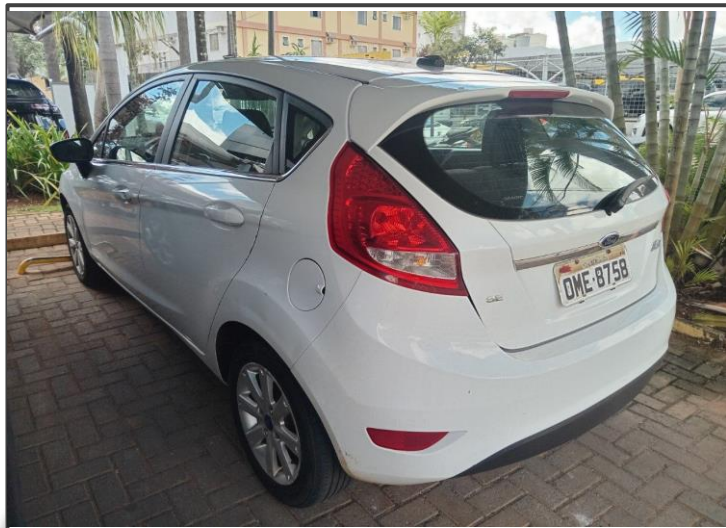
Foto da Traseira e da Placa: **OME8758**

Situação da Placa: TROCAR A PLACA

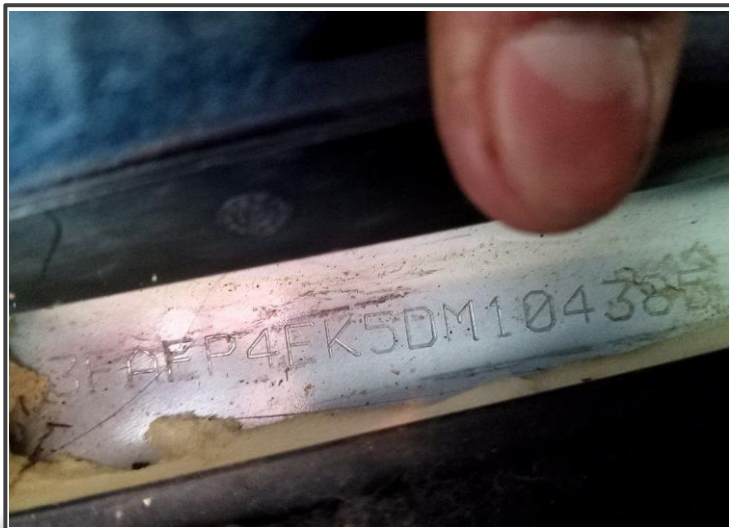
- ✓ NÃO Apresentava Indícios Evidentes de Adulteração (Chassi ORIGINAL).
- ✓ Efetuada a Pesquisa da Ficha de Montagem do Veículo; Constata-se que o Chassi era Original de Fábrica.

Macro Foto Nº Chassi: **3FAFP4EK5DM104385**

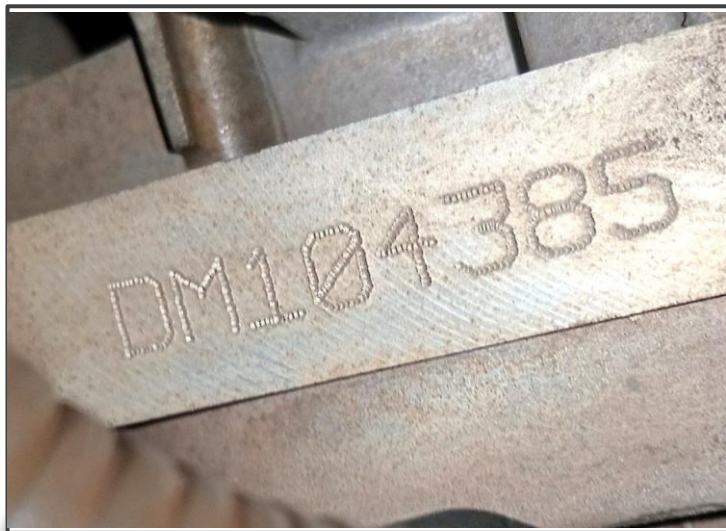
- ✓ NÃO Apresentava Indícios Evidentes de Adulteração.
- ✓ Motor em Conformidade com a BIN (Base de Identificação Nacional).

Foto do Número do Motor: **DM104385**

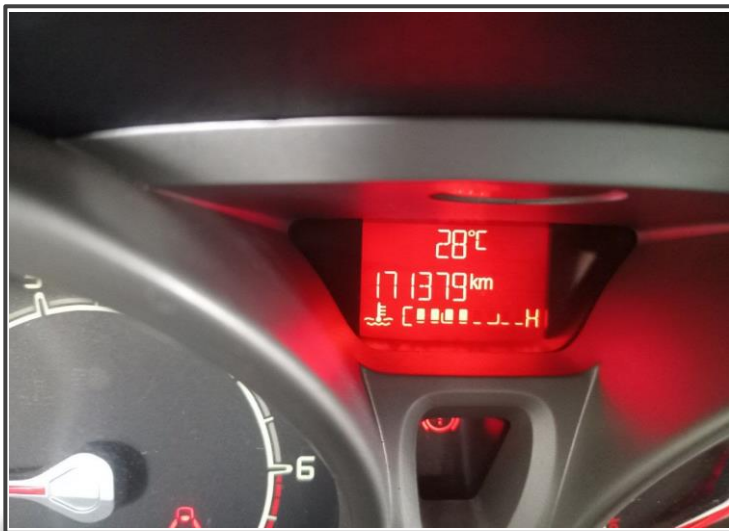
Odômetro do Veículo: **171.379**

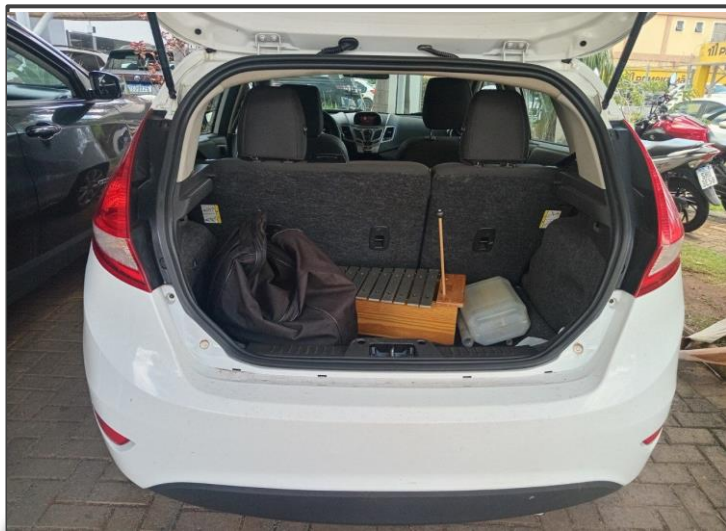
Itens Obrigatórios: Visualização Impossibilitada

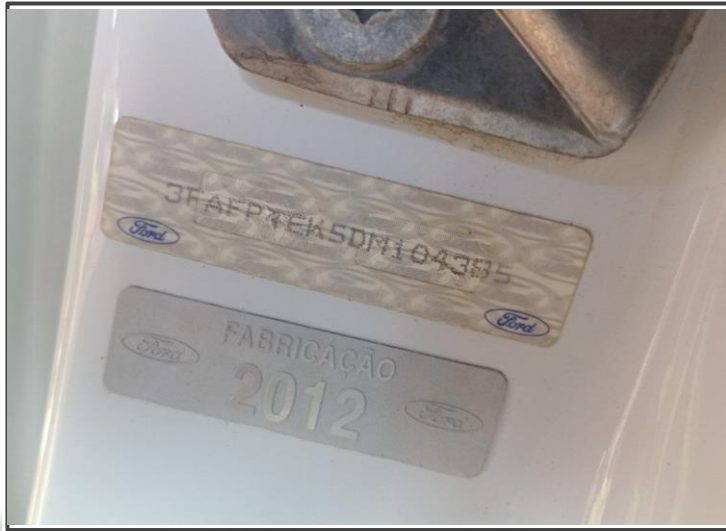
➡ Etiqueta Obrigatória da Coluna da Porta

Coluna da Porta: ✓ Etiqueta Original. Compartimento do Motor: ✓ Etiqueta Original.
