## LAUDO CAUTELAR VEICULAR - PEQUENO PORTE

| Placa: | QQQ4695 | Estado: | MG |
| Marca/Modelo: | FORD/KA SE 1.0 HA C | | |

## Conclusão do Laudo: ! VEÍCULO APROVADO COM RESTRIÇÃO

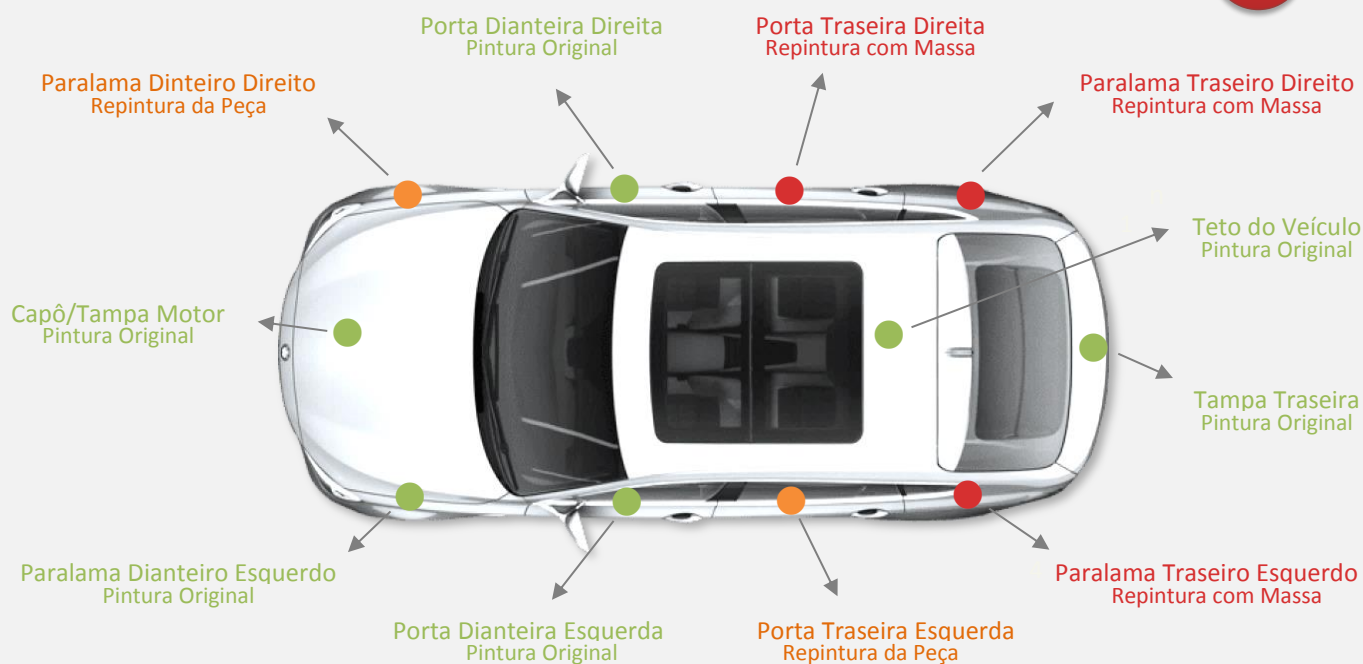
## Detalhe do Teste de Pintura

Observações: VEÍCULO POSSUI REPINTURA NA PORTA TRASEIRA ESQUERDA E PARALAMA DIANTEIRO DIREITO. CORREÇÃO DE MASSA PLÁSTICA NO PARALAMA TRASEIRO DIREITO, PORTA TRASEIRA DIREITA E PARALAMA TRASEIRO ESQUERDO.

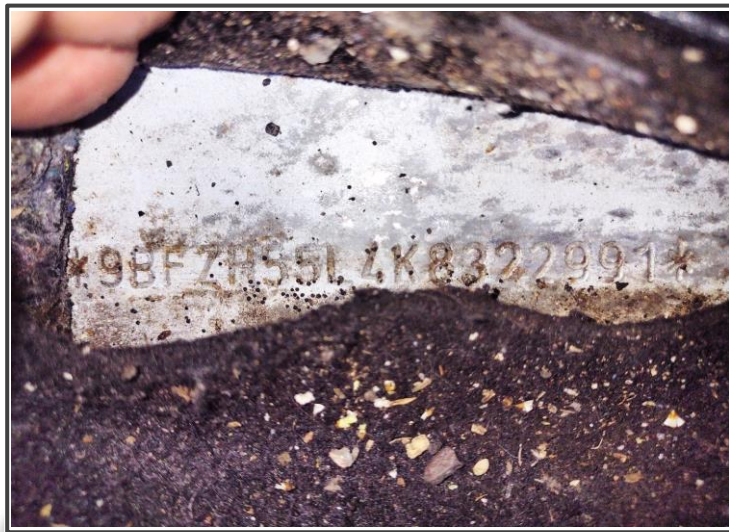
Macro Foto Nº Chassi: **9BFZH55L4K8322991**

- ✓ NÃO Apresentava Indícios Evidentes de Adulteração (Chassi ORIGINAL).
- ✓ Efetuada a Pesquisa da Ficha de Montagem do Veículo; Consta-se que o Chassi era Original de Fábrica.

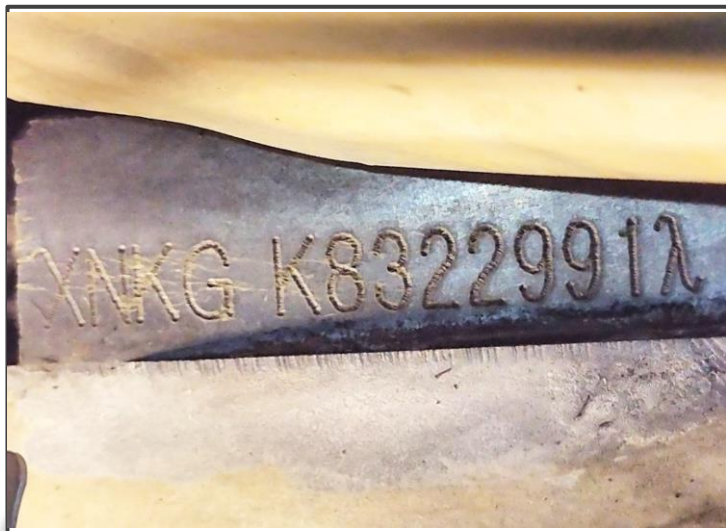
Foto do Número do Motor: **XNKGK8322991**

- ✓ NÃO Apresentava Indícios Evidentes de Adulteração.
- ✓ Motor em Conformidade com a BIN (Base de Identificação Nacional).

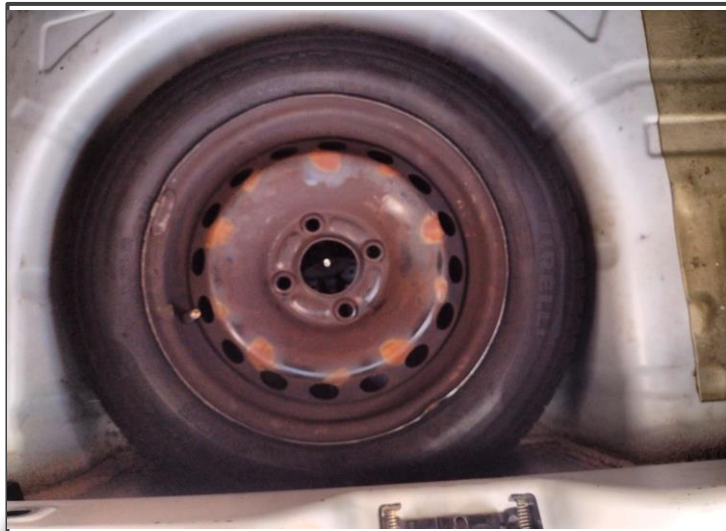
Itens Obrigatórios: Equipamentos Obrigatórios OK

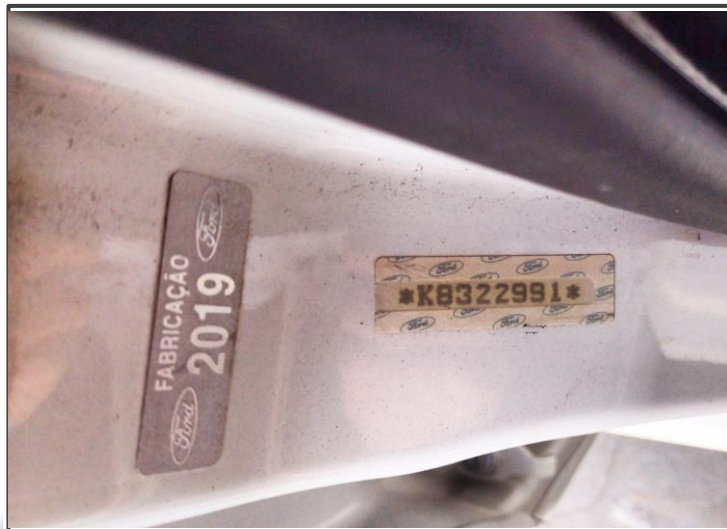
➡ Etiqueta Obrigatória da Coluna da Porta

Coluna da Porta: ✓ Etiqueta Original.

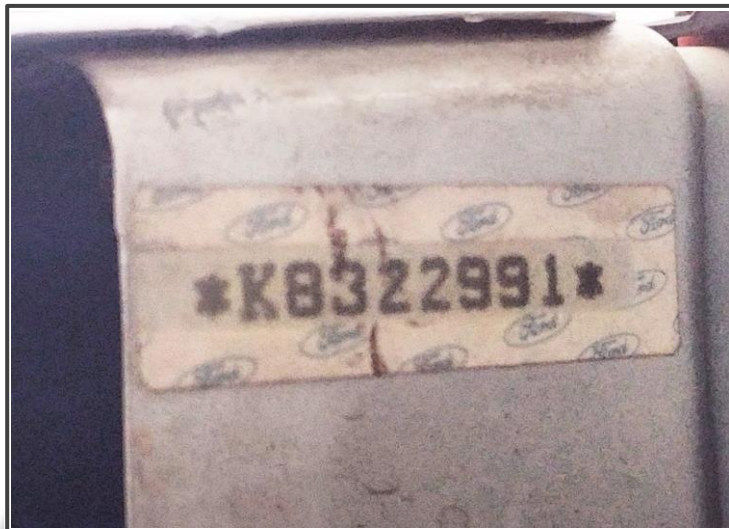
➡ Etiqueta Obrigatória do Compartimento do Motor

Compartimento do Motor: ✓ Etiqueta Original.

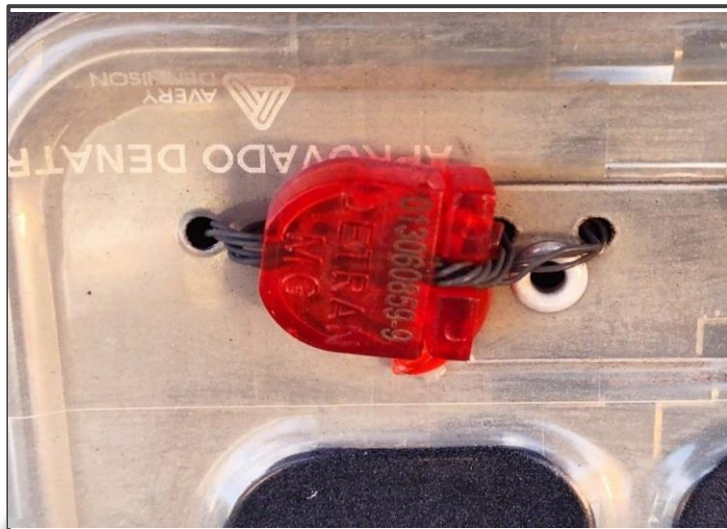
➡ Macro Foto do QR Code/Lacre da Placa

| Lacre: Não Violado | Placa: Refletiva |

Situação da Placa: TROCAR A PLACA
