## LAUDO CAUTELAR VEICULAR - PEQUENO PORTE

| Placa: | QXF0E20 | Estado: | MG |
| Marca/Modelo: | FORD/KA SE 1.0 SD C | | |

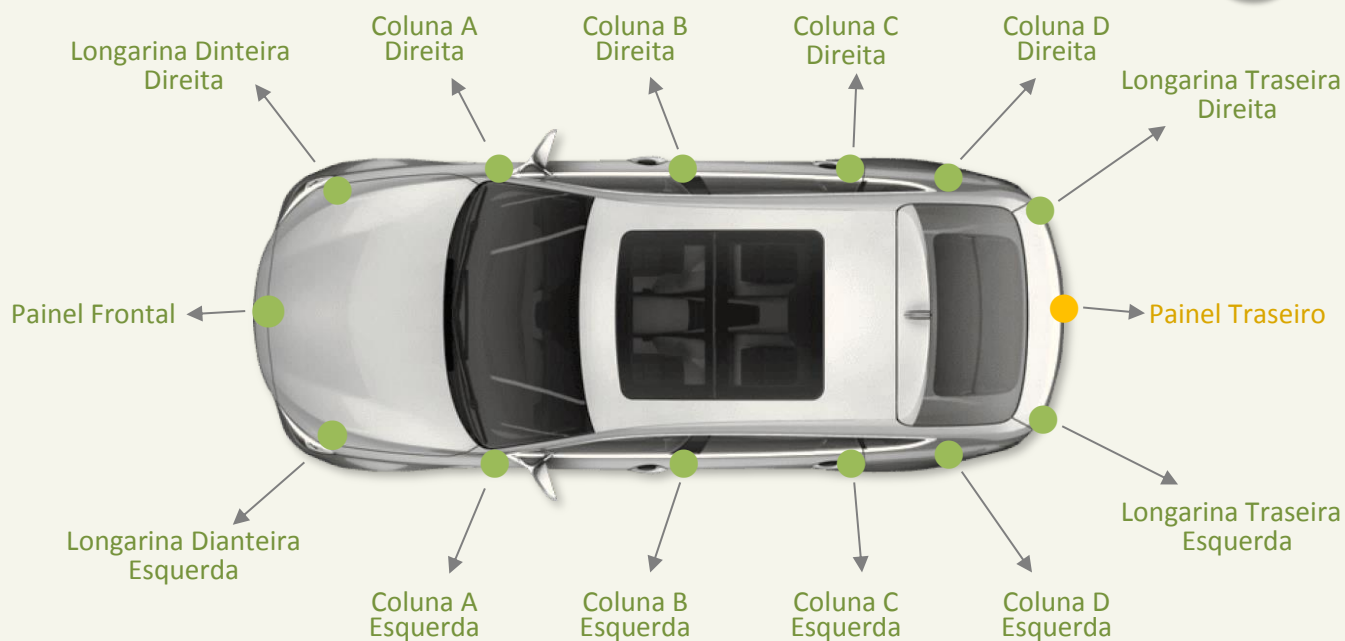
## Detalhe da Situação Estrutural

Observações: VEÍCULO POSSUI REPINTURA EM AMBOS OS PARALAMAS TRASEIROS, CAPÔ E PARALAMA DIANTEIRO DIREITO. PAINEL TRASEIRO SUBSTITUIDO. VIDRO PARABRISA COM BATIDAS DE PEDRAS.

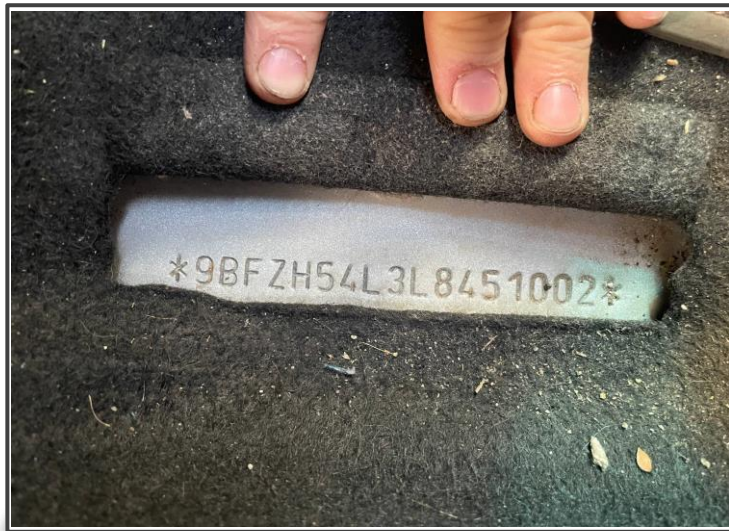
Macro Foto Nº Chassi: **9BFZH54L3L8451002**

- ✓ NÃO Apresentava Indícios Evidentes de Adulteração (Chassi ORIGINAL).
- ✓ Efetuada a Pesquisa da Ficha de Montagem do Veículo; Constata-se que o Chassi era Original de Fábrica.

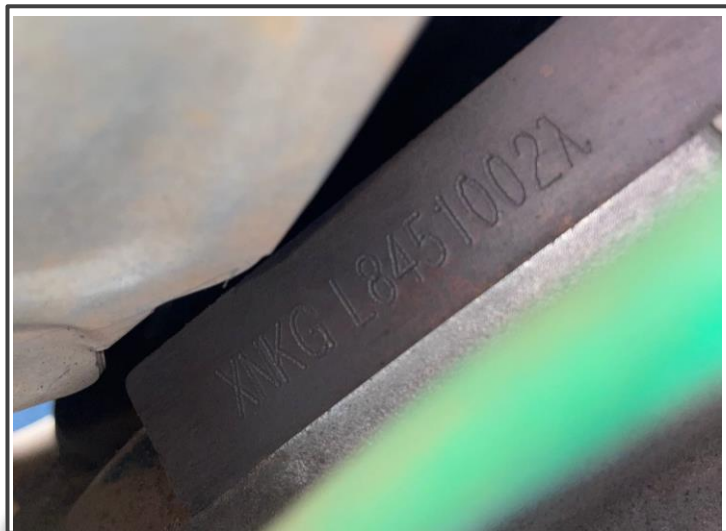
Foto do Número do Motor: **XNKGL8451002**

- ✓ NÃO Apresentava Indícios Evidentes de Adulteração.
- ✓ Motor em Conformidade com a BIN (Base de Identificação Nacional).

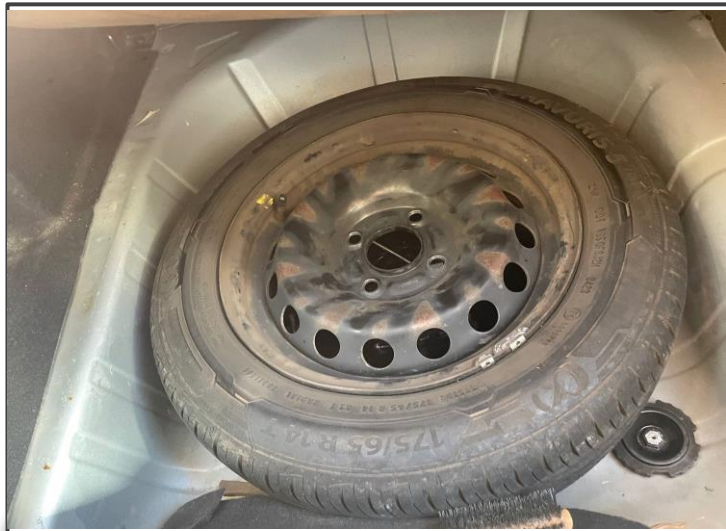
Itens Obrigatórios: Equipamentos Obrigatórios OK

Situação: Equipamentos Obrigatórios OK

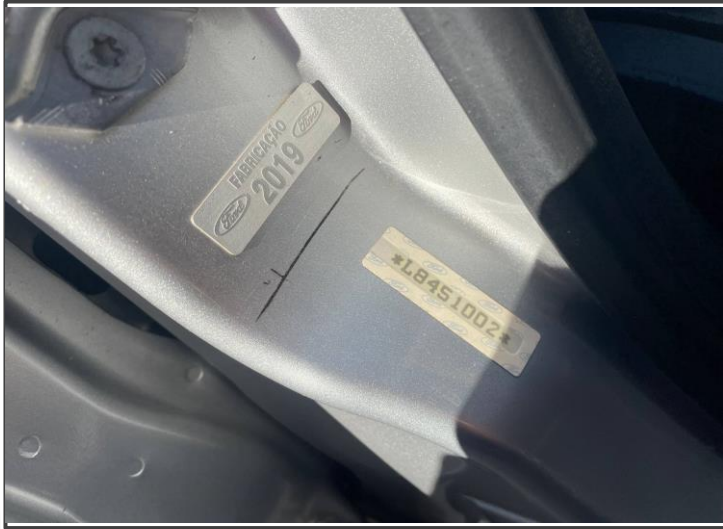
→ Etiqueta Obrigatória da Coluna da Porta

Coluna da Porta: ✓ Etiqueta Original. Compartimento do Motor: ✓ Etiqueta Original.

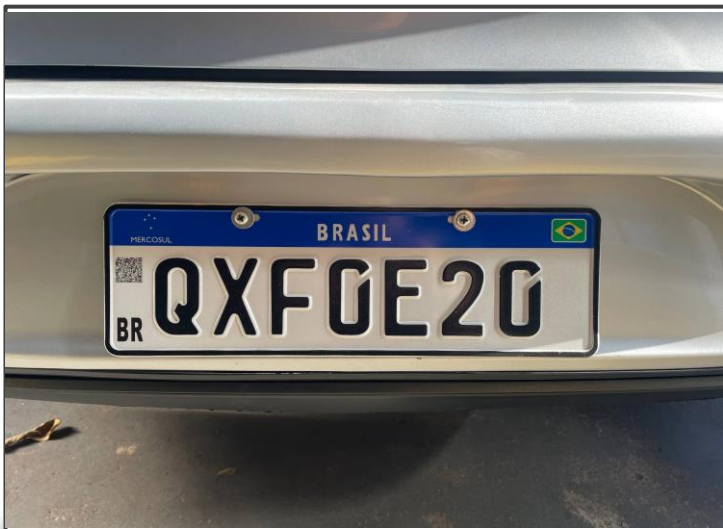
→ Macro Foto do QR Code/Lacre da Placa

| CRCode: Não Violado Placa: Mercosul |

Situação da Placa: A PLACA ESTÁ OK
