## LAUDO CAUTELAR VEICULAR - PEQUENO PORTE

| Marca/Modelo: | CHEVROLET/S10 LT DD4A | | |

| Solicitante Laudo: | Urca Jeep - Itumbiara |

## Conclusão do Laudo: ⚠ VEÍCULO APROVADO COM RESTRIÇÃO

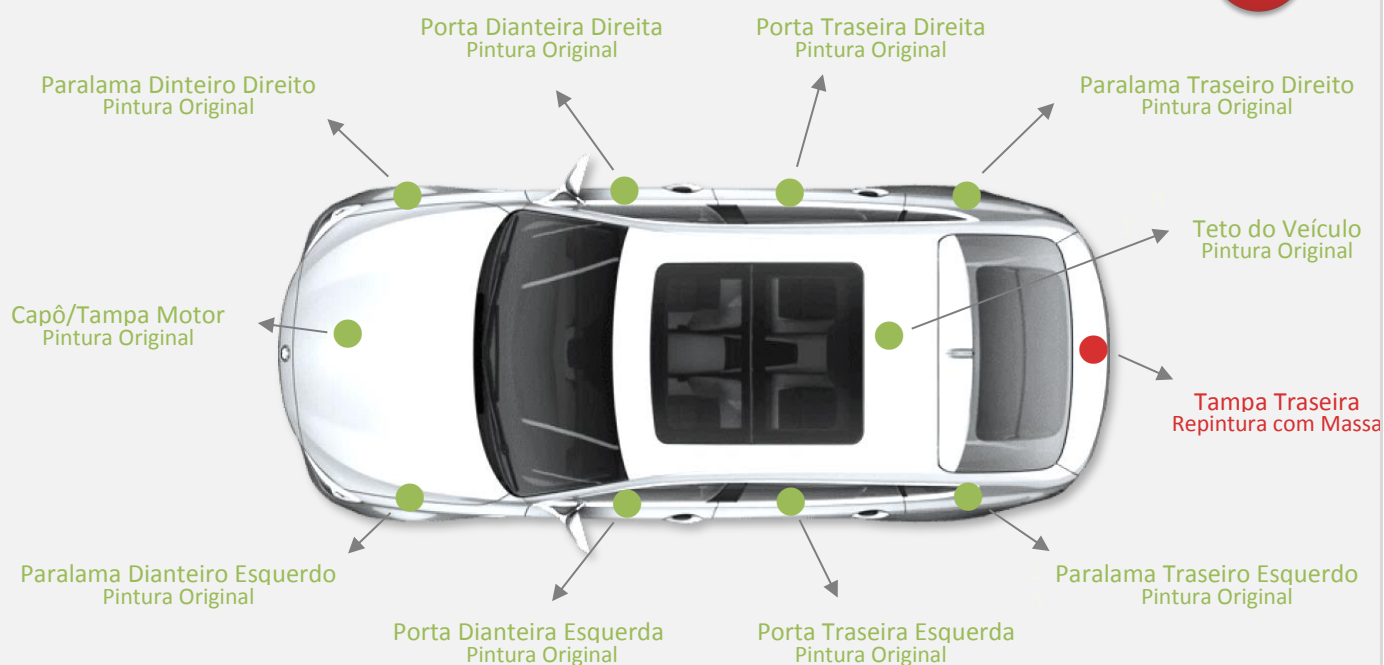
## Detalhe do Teste de Pintura

Observações: VEÍCULO POSSUI REPINTURA COM MASSA NA TAMPA TRASEIRA.

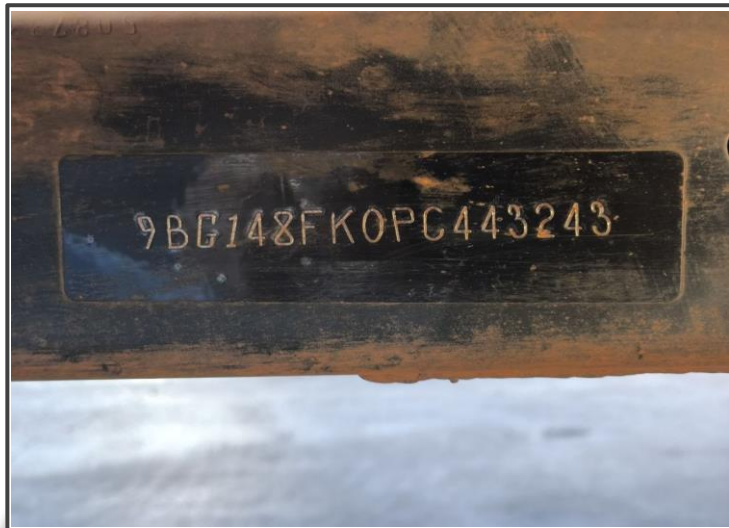
Macro Foto Nº Chassi: **9BG148FK0PC443243**

- ✓ NÃO Apresentava Indícios Evidentes de Adulteração (Chassi ORIGINAL).
- ✓ Efetuada a Pesquisa da Ficha de Montagem do Veículo; Constata-se que o Chassi era Original de Fábrica.

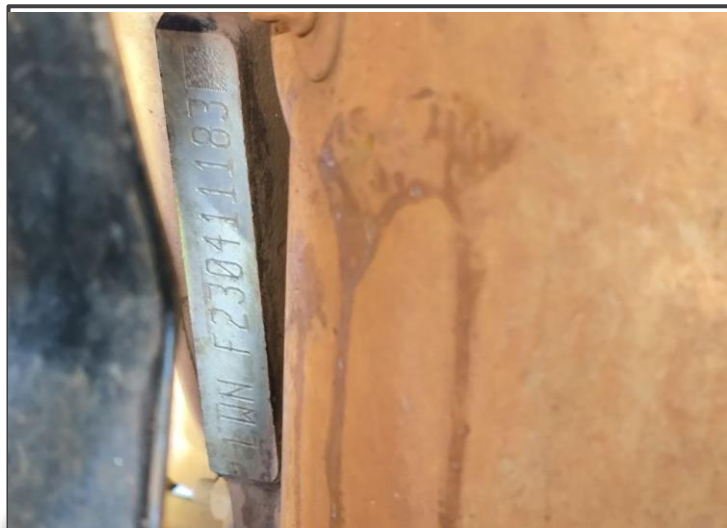
Foto do Número do Motor: **LWNF230411183**

- ✓ NÃO Apresentava Indícios Evidentes de Adulteração.
- ✓ Motor em Conformidade com a BIN (Base de Identificação Nacional).

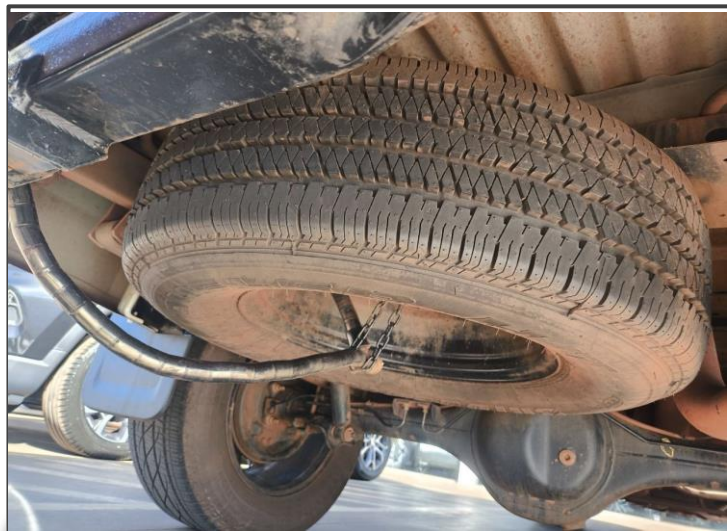
Itens Obrigatórios: Equipamentos Obrigatórios OK

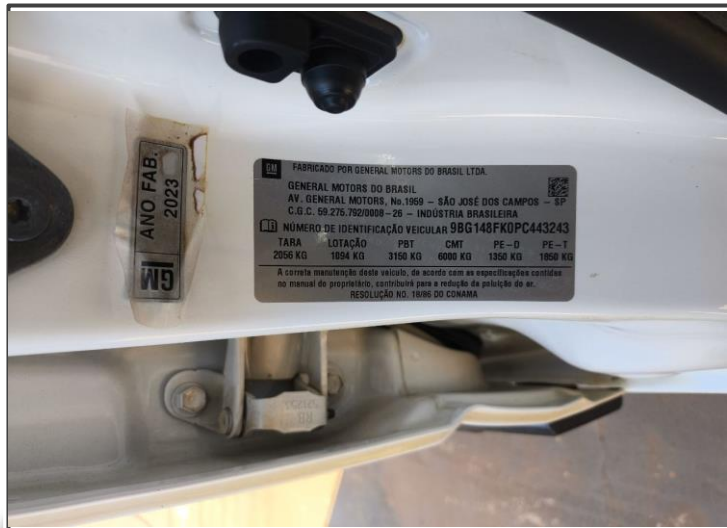
➔ Etiqueta Obrigatória da Coluna da Porta

Coluna da Porta: ✓ Etiqueta Original. Compartimento do Motor: ✓ Etiqueta Original.
