## LAUDO CAUTELAR VEICULAR - PEQUENO PORTE

| Placa: | JHA4D03 | Estado: | MG |
| Marca/Modelo: | FIAT/PALIO FIRE FLEX | | |

## Conclusão do Laudo: VEÍCULO APROVADO COM OBSERVAÇÕES

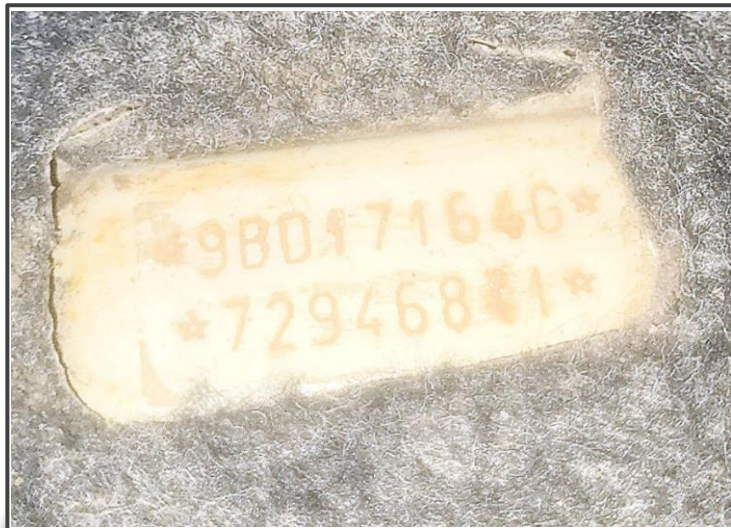
Macro Foto Nº Chassi: **9BD17164G72946841**

- ✓ NÃO Apresentava Indícios Evidentes de Adulteração (Chassi ORIGINAL).
- ✓ Efetuada a Pesquisa da Ficha de Montagem do Veículo; Constatou-se que o Chassi era Original de Fábrica.

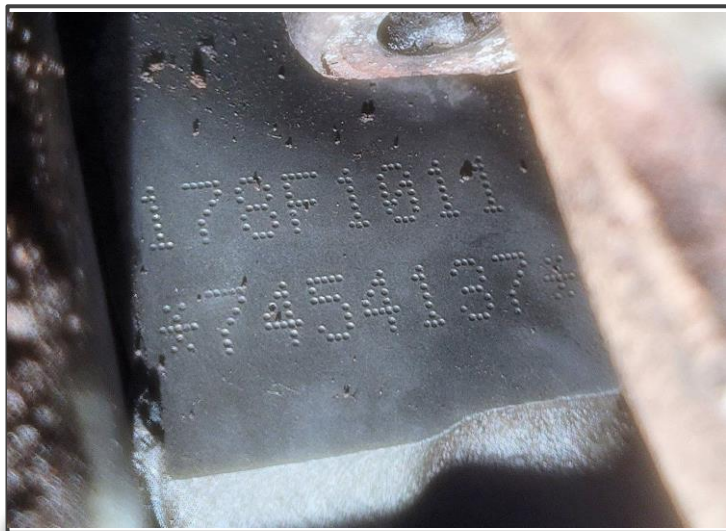
Foto do Número do Motor: **178F10117454137**

- ✓ NÃO Apresentava Indícios Evidentes de Adulteração.
- ✓ Motor em Conformidade com a BIN (Base de Identificação Nacional).

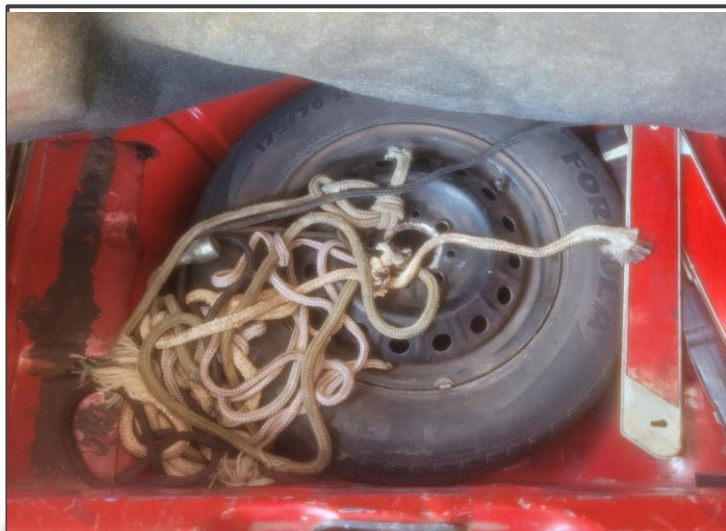
Itens Obrigatórios: Equipamentos Obrigatórios OK

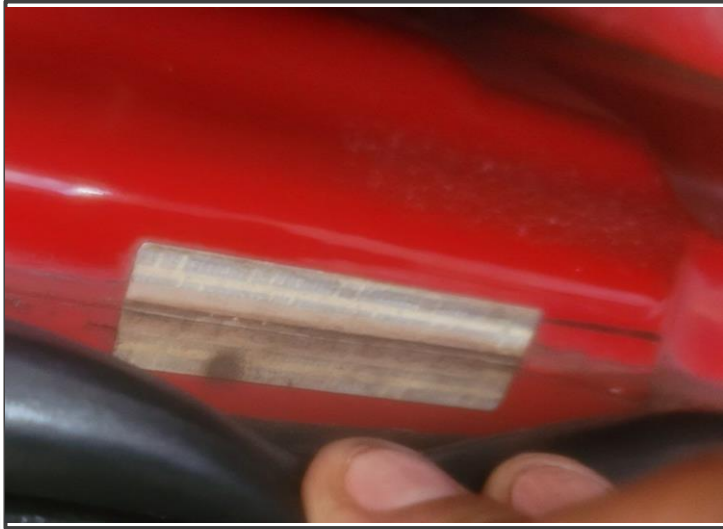
➡ Etiqueta Obrigatória da Coluna da Porta

Coluna da Porta: ✓ Etiqueta Original. Compartimento do Motor: ✓ Etiqueta Original.

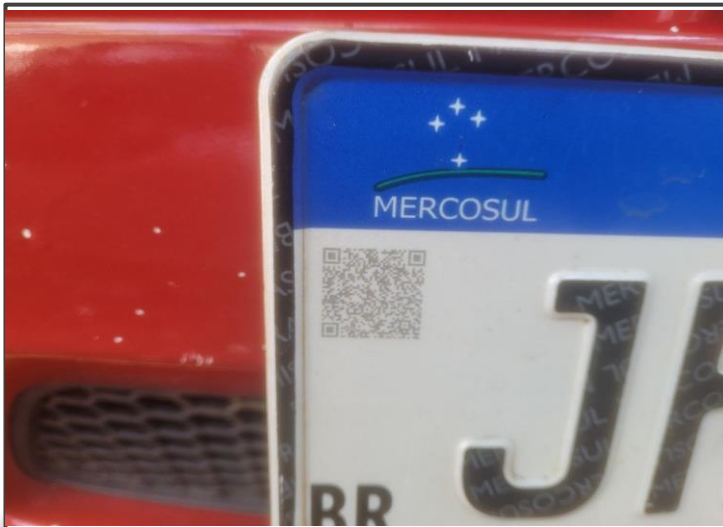
➡ Macro Foto do QR Code/Lacre da Placa

CRCODE: Não Violado Placa: Mercosul
