## SITUAÇÃO GERAL

| NO. LAUDO: | 5694426 |

| MODELO: | FASTBACK ABARTH 270 |
| PLACA: | TD1E50 |

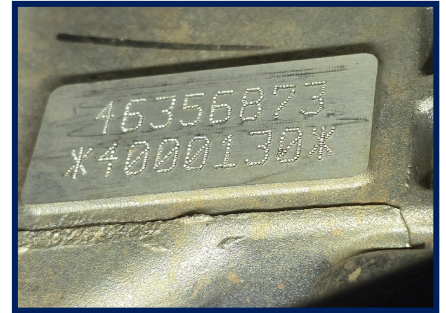
Motor

DENTRO DOS PADRÕES HABITUAIS DO FABRICANTE

É A MESMA QUE CONSTA NA BIN OU CRLV

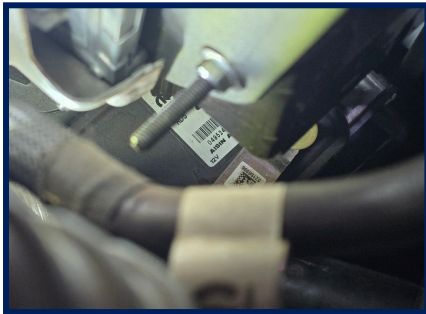
Câmbio

NUMERAÇÃO OBSTRUÍDA (ITEM EXCLUÍDO DO PARECER)

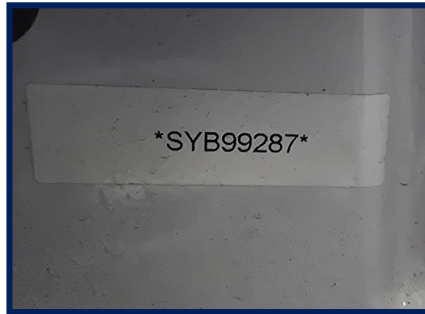
Etiqueta ETA Motor

ETA DENTRO DOS PADRÕES / NUMERAÇÃO COINCIDE COM O CHASSI

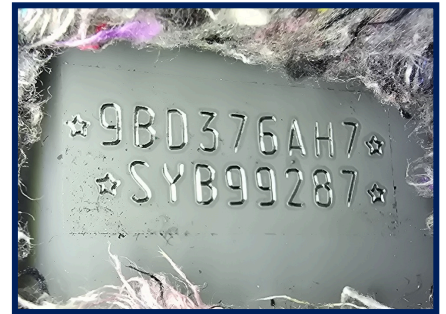
Chassi

DENTRO DOS PADRÕES HABITUAIS DO FABRICANTE

REGIÃO ÍNTEGRA

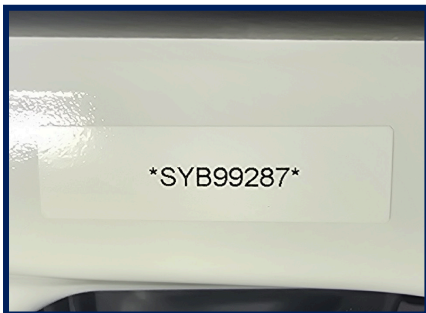
Foto eta coluna

ETA DENTRO DOS PADRÕES / NUMERAÇÃO COINCIDE COM O CHASSI

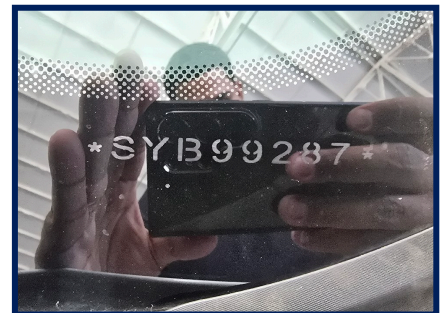
Gravação do vidro

GRAVAÇÃO ORIGINAL / COINCIDE COM O CHASSI

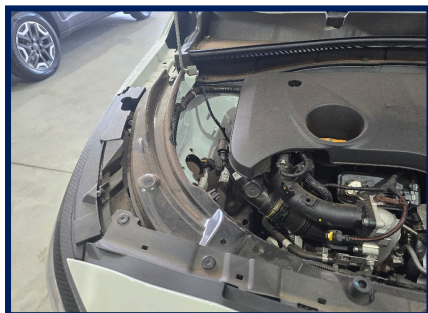
Torre amort diant/direita

SEM AVARIAS APARENTES

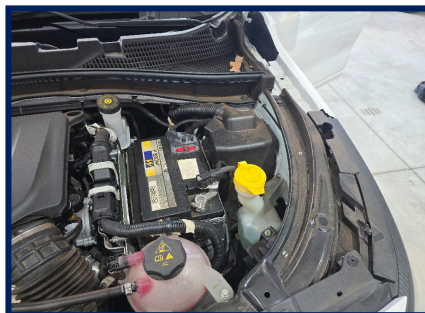
Torre amort diant/esquer

SEM AVARIAS APARENTES

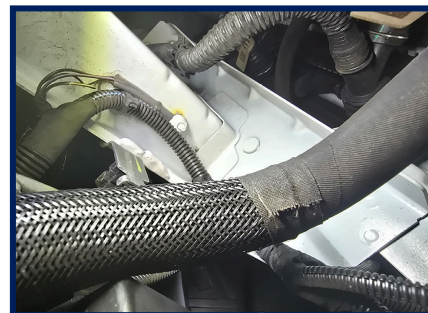
Longarina dianti/direita

SEM AVARIAS APARENTES

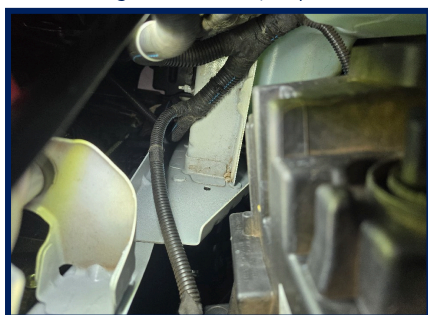
Longarina dianteira/esquerda

SEM AVARIAS APARENTES

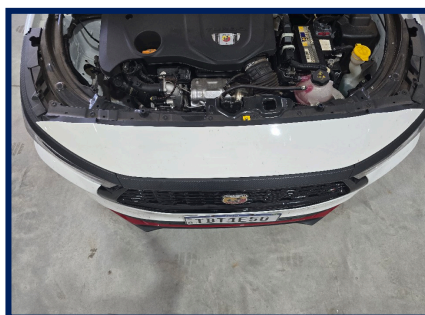
Painel Dianteiro

SEM AVARIAS APARENTES

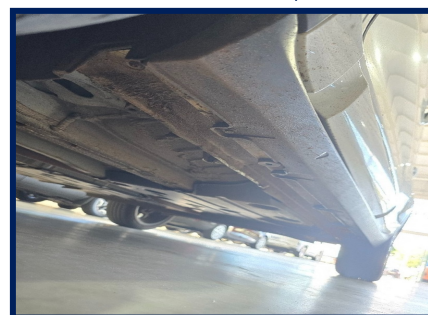
Caixa De Ar Esq

| CAIXA DE AR ESQUERDA . : | SEM AVARIAS APARENTES |

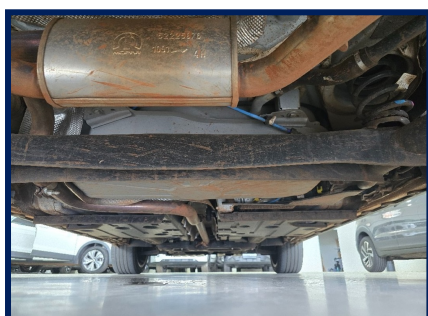
Assoalho Central

| ASSOALHO DO MONOBLOCO (HABITÁCULO, ÁREA VISÍVEL) . : | SEM AVARIAS APARENTES (ÁREA VISÍVEL) |

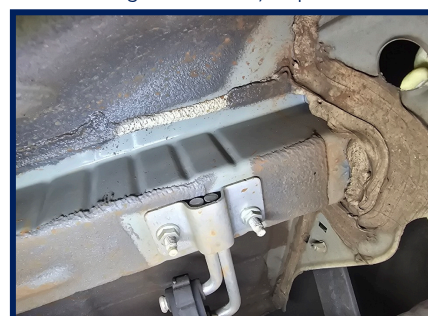
Longarina traseira/esquerda

SEM AVARIAS APARENTES

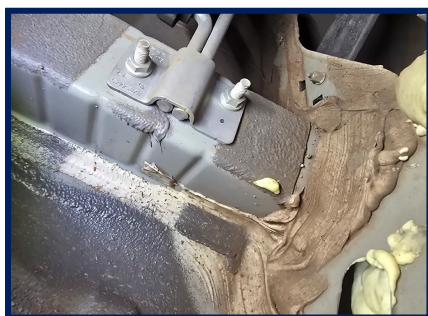
Longarina traseira/direita

SEM AVARIAS APARENTES

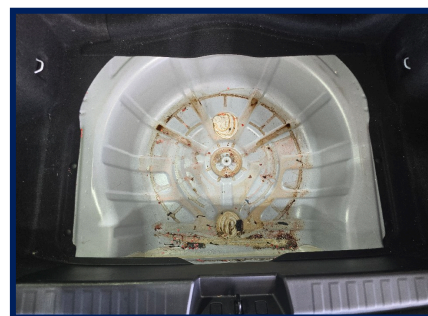
Assoalho Int. Portamalas

| ASSOALHO DO PORTAMALAS / CAÇAMBA . : | SEM AVARIAS APARENTES (ÁREA VISÍVEL) |

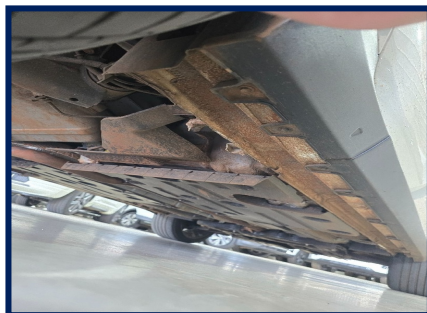
CAIXA DE AR DIR.

| CAIXA DE AR DIREITA . : | SEM AVARIAS APARENTES |
