## SITUAÇÃO GERAL

APROVADO

| NO. LAUDO: | 5790181 |

| MODELO: | TIGGO8 1.6TGDI |

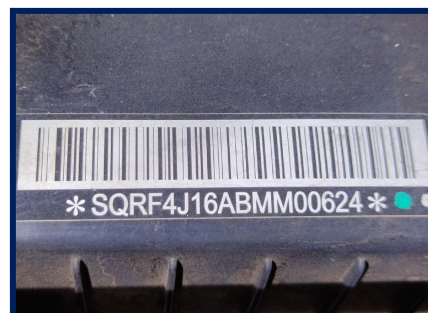
Motor

DENTRO DOS PADRÕES HABITUAIS DO FABRICANTE

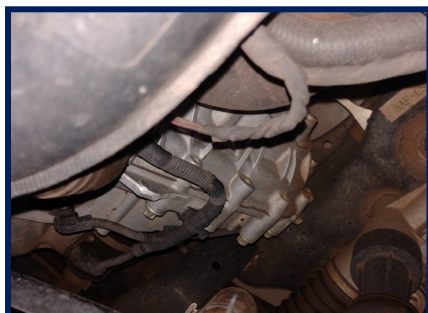
Câmbio

NUMERAÇÃO OBSTRUÍDA (ITEM EXCLUÍDO DO PARECER)

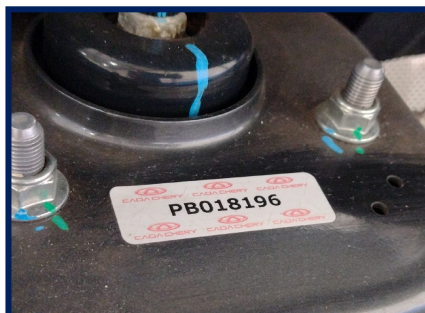
Etiqueta ETA Motor

ETA DENTRO DOS PADRÕES / NUMERAÇÃO COINCIDE COM O CHASSI

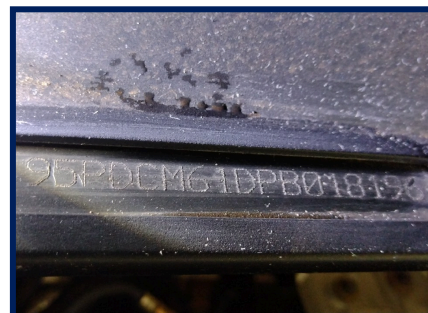
Chassi

NUMERAÇÃO IDENTIFICADORA : DENTRO DOS PADRÕES HABITUAIS DO FABRICANTE

CHAPA SUPORTE : REGIÃO ÍNTEGRA

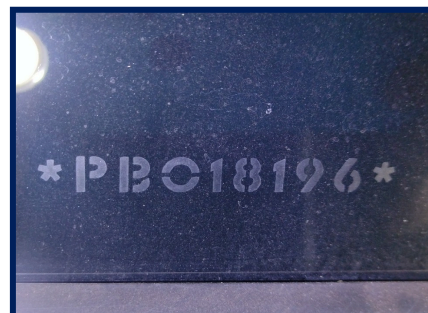
Gravação do vidro

GRAVAÇÃO ORIGINAL / COINCIDE COM O CHASSI

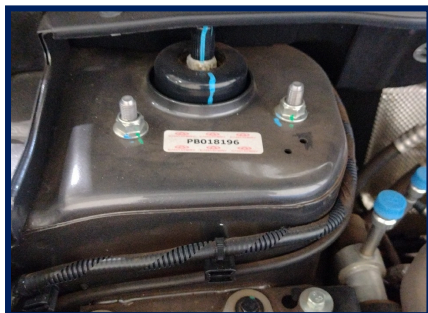
Torre amort diant/direita

SEM AVARIAS APARENTES

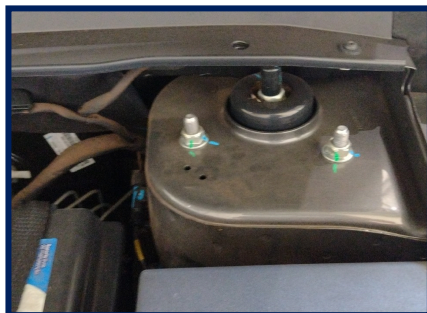
Torre amort diant/esquer

SEM AVARIAS APARENTES

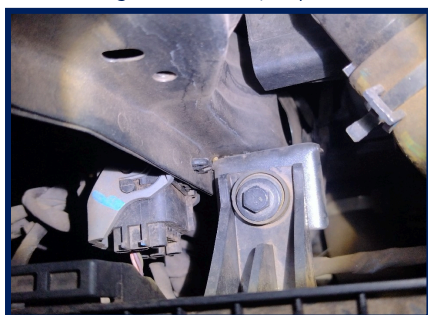
Longarina dianteira/esquerda

SEM AVARIAS APARENTES

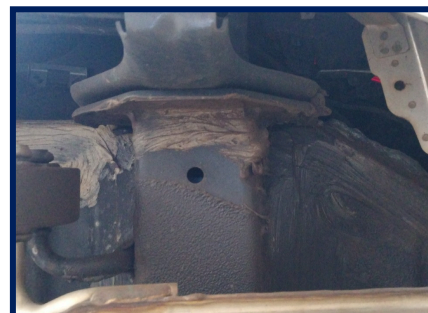
Longarina traseira/esquerda

SEM AVARIAS APARENTES

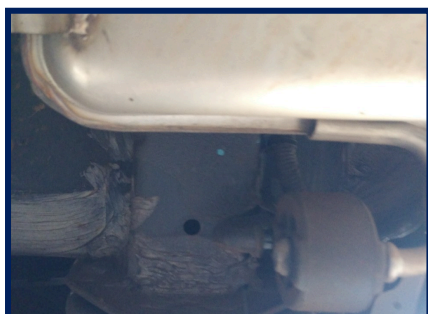
Longarina traseira/direita

SEM AVARIAS APARENTES
