# CERTIFICADO CERTICAR

Data da vistoria: 15/06/2026 , Nº da vistoria: 5937518

Marca / modelo: JEEP / COMPASS LIMITED TF Placa: RTK3I57

Razão Social: AZF VISTORIA VEICULAR LTDA

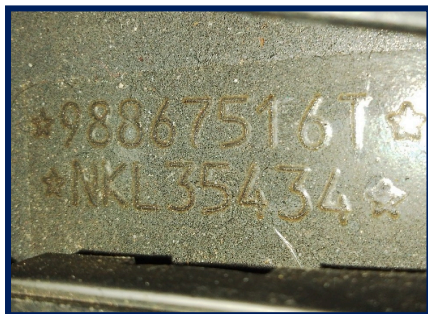
Chassi

| NUMERAÇÃO IDENTIFICADORA : | DENTRO DOS PADRÕES HABITUAIS DO FABRICANTE |
| CHAPA SUPORTE : | REGIÃO ÍNTEGRA |

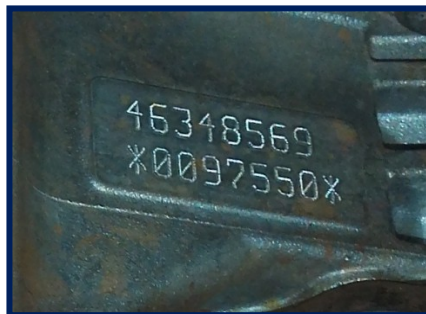
Motor

| DENTRO DOS PADRÕES HABITUAIS DO FABRICANTE | |

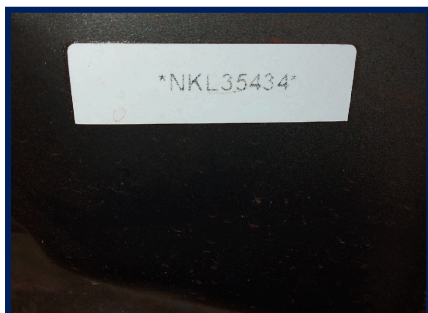
Etiqueta ETA Motor

| ETA MOTOR : | ETA DENTRO DOS PADRÕES / NUMERAÇÃO COINCIDE COM O CHASSI |

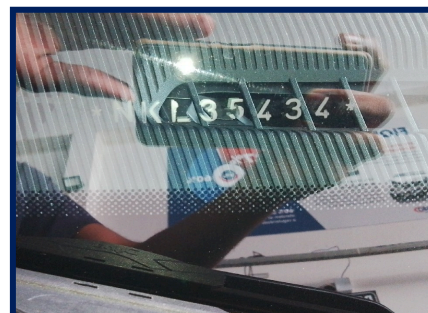
Gravação do vidro

GRAVAÇÃO NÃO ORIGINAL / COINCIDE COM O CHASSI

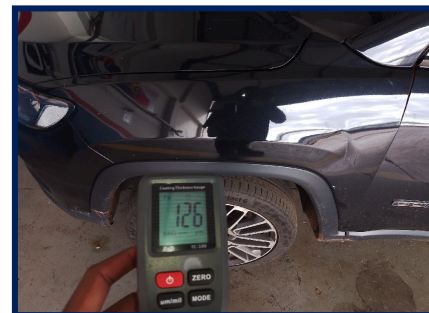
PARALAMA DIANT ESQ

| 11 - PARA-LAMA DIANTEIRO ESQUERDO: | PEQUENO AMASSADO, RISCADO OU RALADO (ATÉ 5CM) |

PARA-LAMA DIANTEIRO ESQUERDO AMASSADO ATÉ 10CM
