## LAUDO CAUTELAR VEICULAR - PEQUENO PORTE

| Placa: | OLS2C41 | Estado: | MG |
| Marca/Modelo: | CITROEN/C3 GLX 14 FLEX | | |

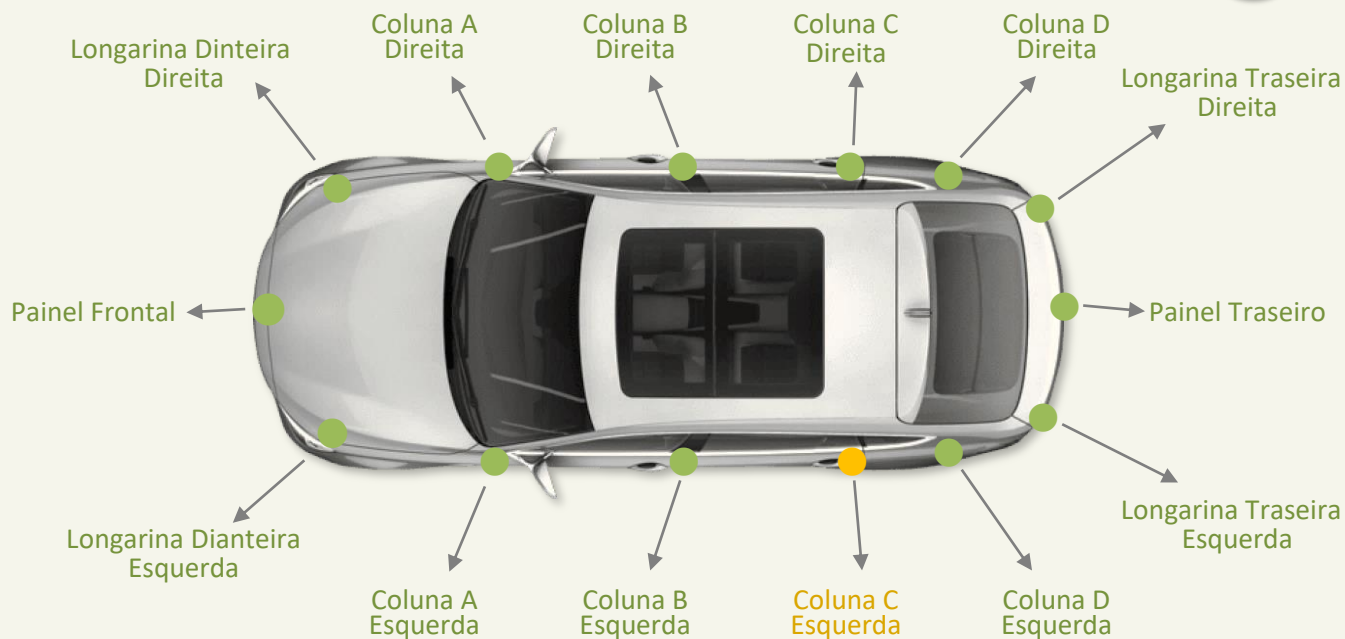
## Detalhe da Situação Estrutural

Observações: VEÍCULO POSSUI RETOQUES DE PINTURA, REPARO DE FUNILARIA NA COLUMNA C DO LADO ESQUERDO. PARA BRISA COM PEQUENO TRINCO, CONFORME FOTO EM ANEXO RECOMENDA-SE A TROCA DO MESMO.

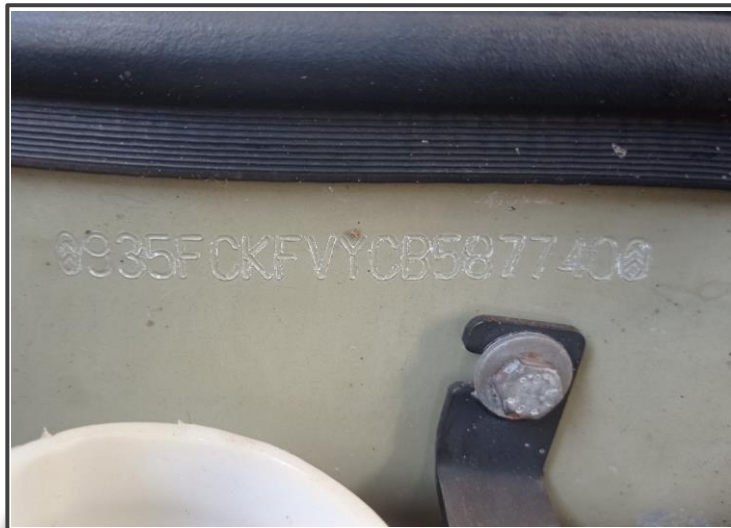
Macro Foto Nº Chassi: **935FCKFVYCB587740**

- ✓ NÃO Apresentava Indícios Evidentes de Adulteração (Chassi ORIGINAL).
- ✓ Efetuada a Pesquisa da Ficha de Montagem do Veículo; Constata-se que o Chassi era Original de Fábrica.

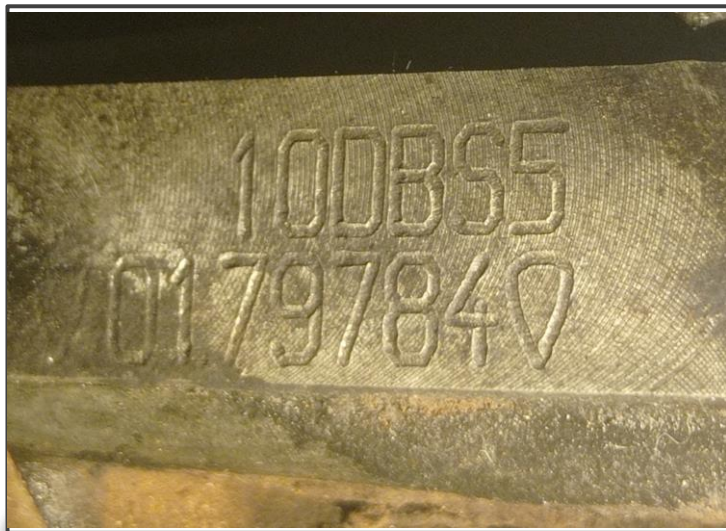
Foto do Número do Motor: **10DBS50179784**

- ✓ NÃO Apresentava Indícios Evidentes de Adulteração.
- ✓ Motor em Conformidade com a BIN (Base de Identificação Nacional).

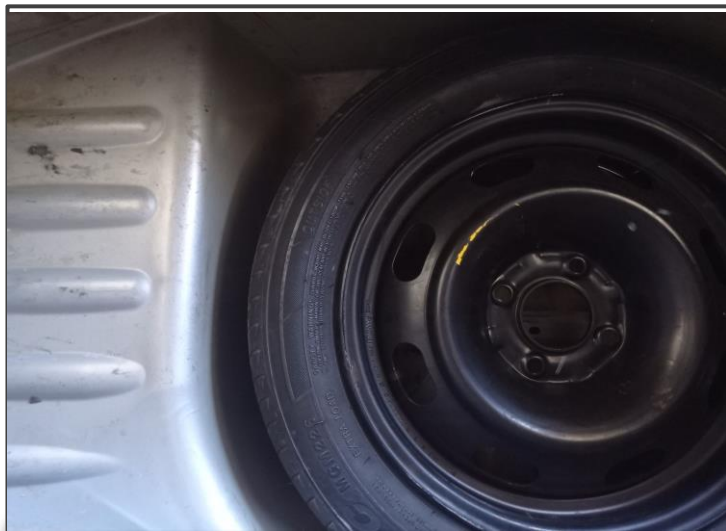
Itens Obrigatórios: Equipamentos Obrigatórios OK

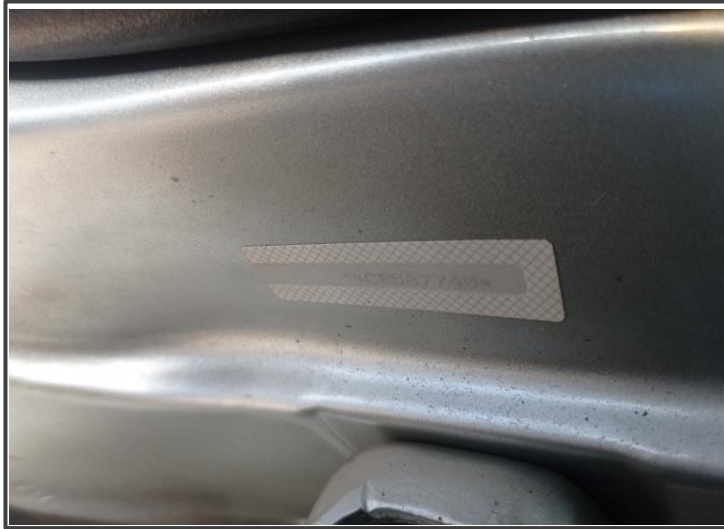
➡ Etiqueta Obrigatória da Coluna da Porta

Coluna da Porta: ✓ Etiqueta Original. Compartimento do Motor: ✓ Etiqueta Original.
