## LAUDO CAUTELAR VEICULAR - PEQUENO PORTE

| Marca/Modelo: | CHEV/TRACKER T A LT | | |
| Número do Chassi: | 9BGEB76H0NB143915 | | |

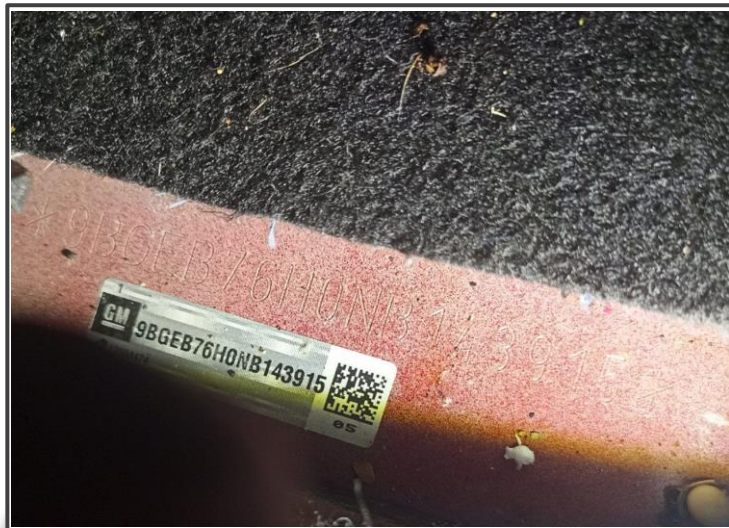
Macro Foto Nº Chassi: **9BGEB76H0NB143915**

- ✓ NÃO Apresentava Indícios Evidentes de Adulteração (Chassi ORIGINAL).
- ✓ Efetuada a Pesquisa da Ficha de Montagem do Veículo; Constata-se que o Chassi era Original de Fábrica.

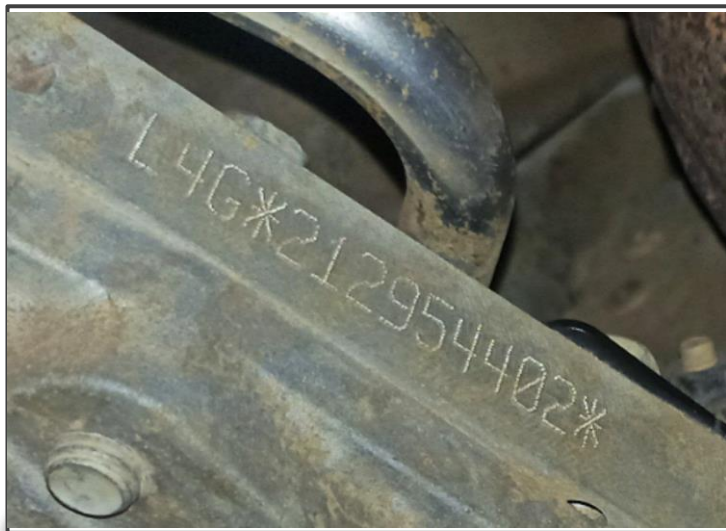
Foto do Número do Motor: **L4G212954402**

- ✓ NÃO Apresentava Indícios Evidentes de Adulteração.
- ✓ Motor em Conformidade com a BIN (Base de Identificação Nacional).

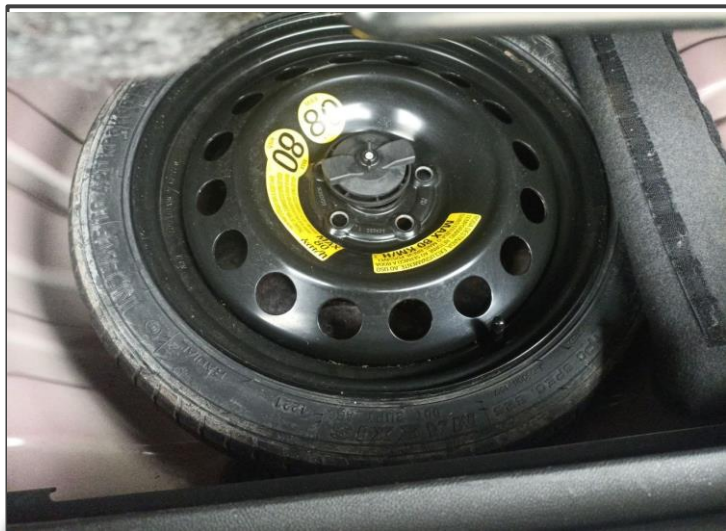
Itens Obrigatórios: Equipamentos Obrigatórios OK

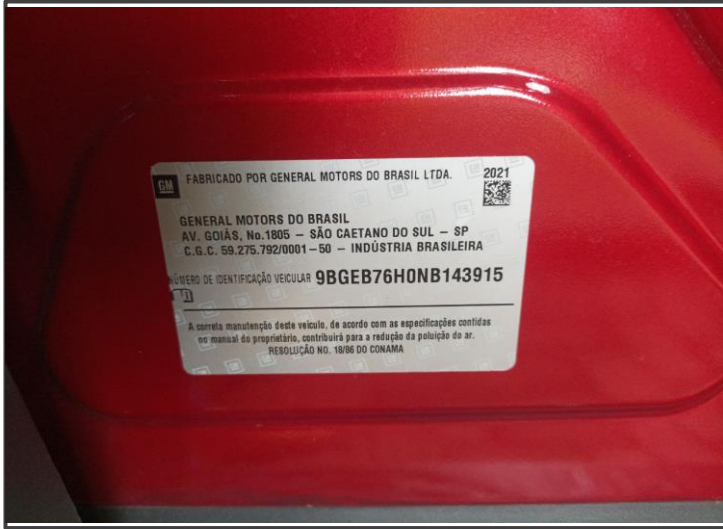
➔ Etiqueta Obrigatória da Coluna da Porta

Coluna da Porta: ✓ Etiqueta Original. Compartimento do Motor: ✓ Etiqueta Original.

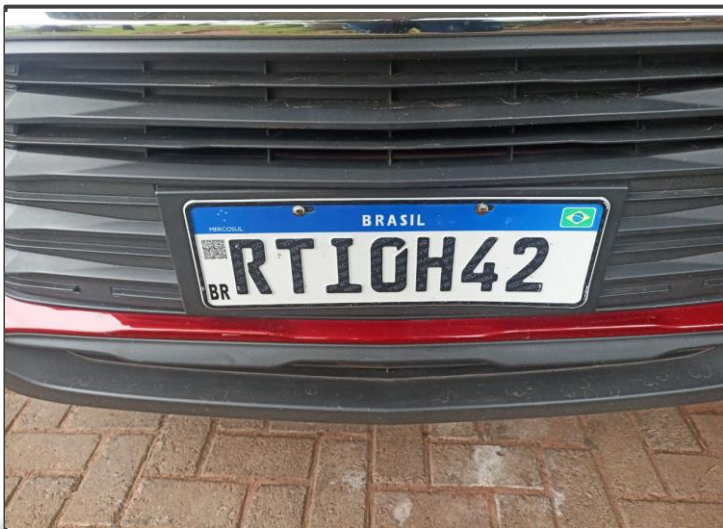
➔ Macro Foto do QR Code/Lacre da Placa

CRCode: Não Violado Placa: Mercosul

Situação da Placa: A PLACA ESTÁ OK

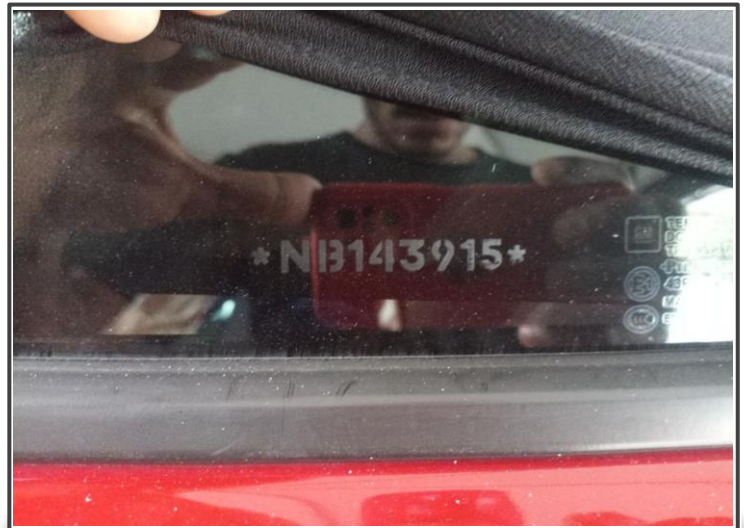
➡ Foto da Gravação do Vidro Para-Brisas

| Dianteiro (Para-Brisas) ✓ Vidro Original. | Porta Diant. Direita: ✓ Vidro Original. |
