## LAUDO CAUTELAR VEICULAR - PEQUENO PORTE

| Marca/Modelo: | I/VW JETTA GLI AG | | |

### Conclusão do Laudo: VEÍCULO APROVADO COM OBSERVAÇÕES

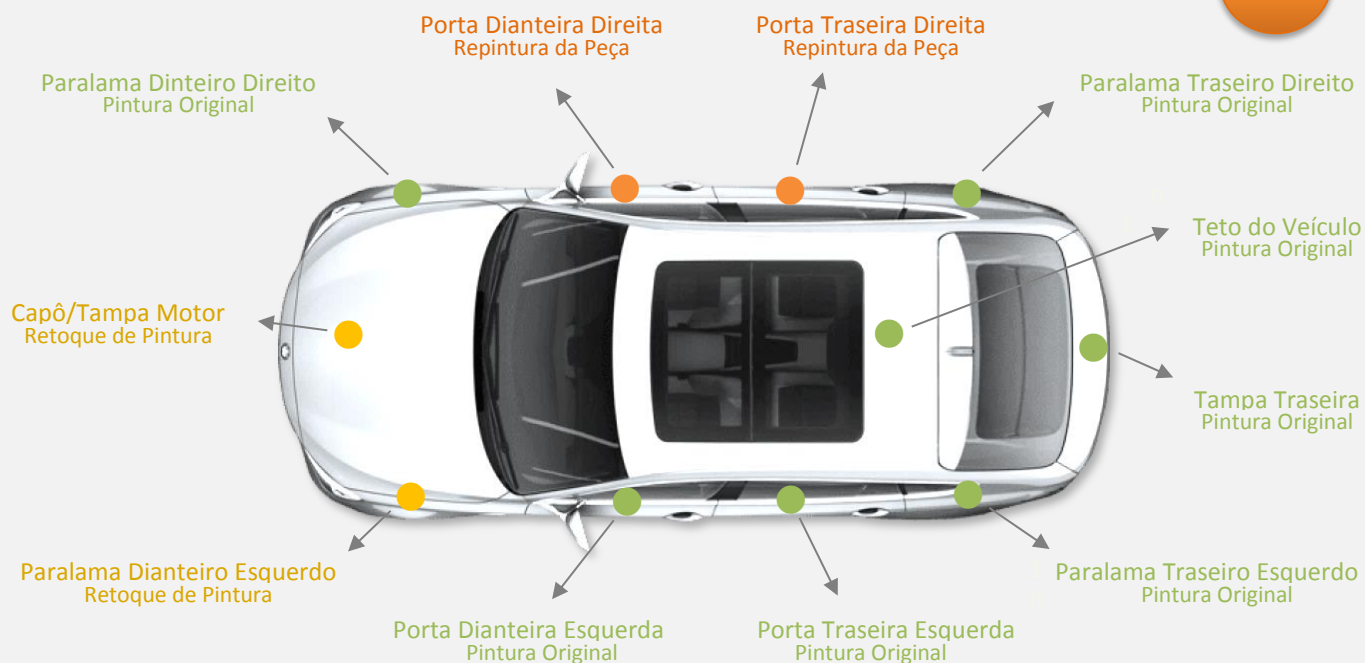
## Detalhe do Teste de Pintura

Observações: VEÍCULO POSSUI RETOQUES DE PINTURA NO CAPÔ E PARA-LAMA DIANTEIRO ESQUERDO, REPINTURA NAS PORTAS DIREITAS.

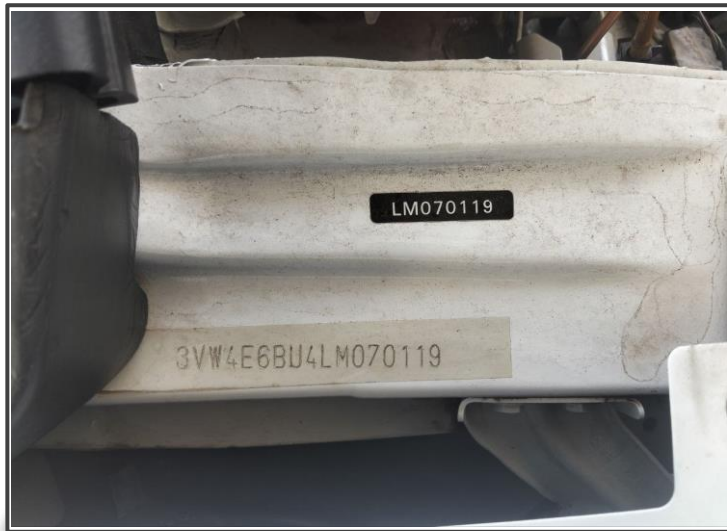
Macro Foto Nº Chassi: **3VW4E6BU4LM070119**

- ✓ NÃO Apresentava Indícios Evidentes de Adulteração (Chassi ORIGINAL).
- ✓ Efetuada a Pesquisa da Ficha de Montagem do Veículo; Constatou-se que o Chassi era Original de Fábrica.

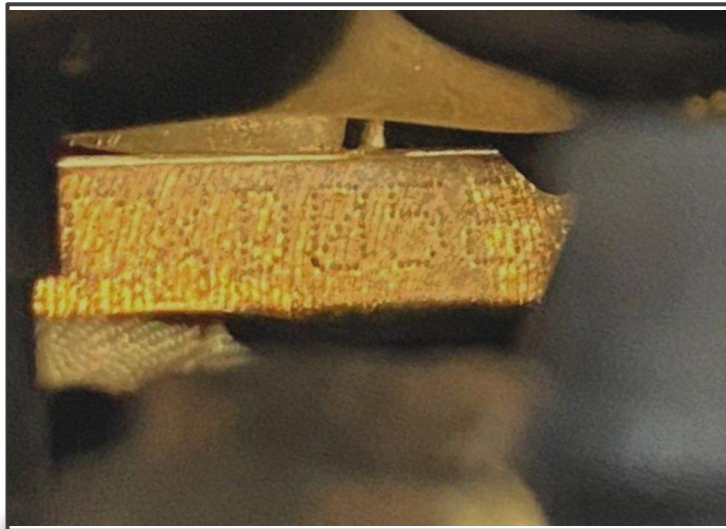
Foto do Número do Motor: **CXD058232**

- ✓ NÃO Apresentava Indícios Evidentes de Adulteração.
- ✓ Motor em Conformidade com a BIN (Base de Identificação Nacional).

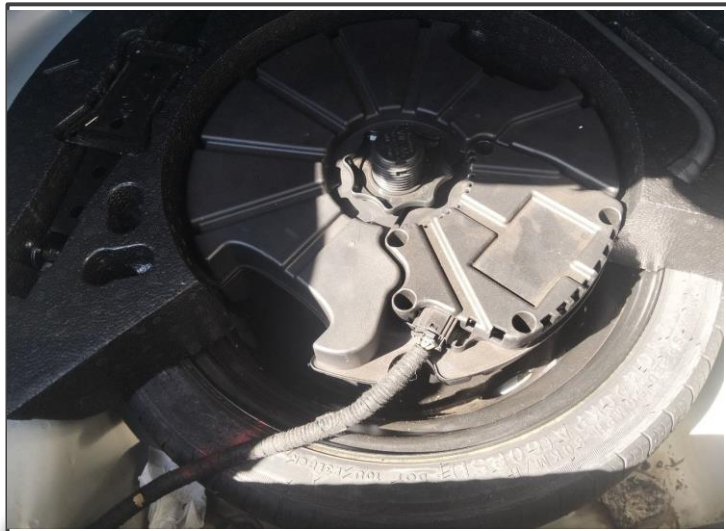
Itens Obrigatórios: Equipamentos Obrigatórios OK

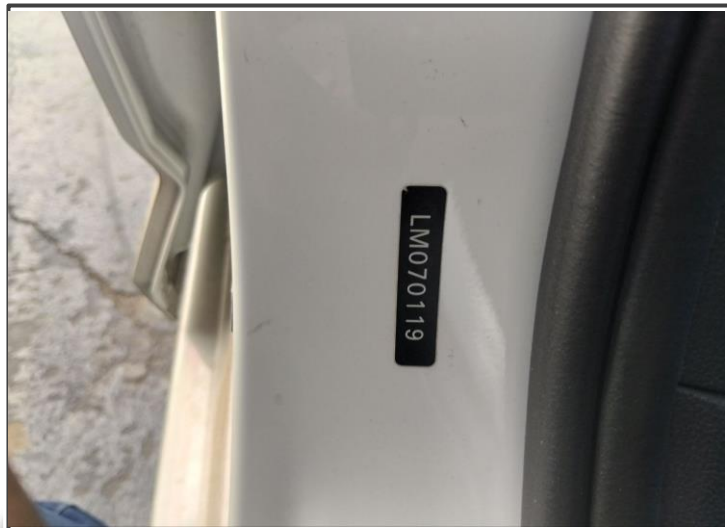
➡ Etiqueta Obrigatória da Coluna da Porta

Coluna da Porta: ✓ Etiqueta Original. Compartimento do Motor: ✓ Etiqueta Original.

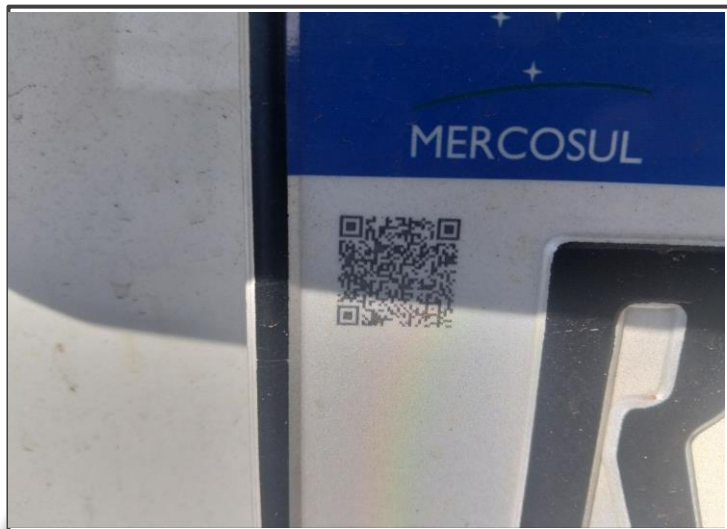
➡ Macro Foto do QR Code/Lacre da Placa

| CRCode: Não Violado | Placa: Mercosul |
