PLACA  
RUZ8B56

MODELO  
TRITON SPORT HPE S

VISTORIA  
HPE AUTOS - VISTORIA VEICULAR

ID  
2255805

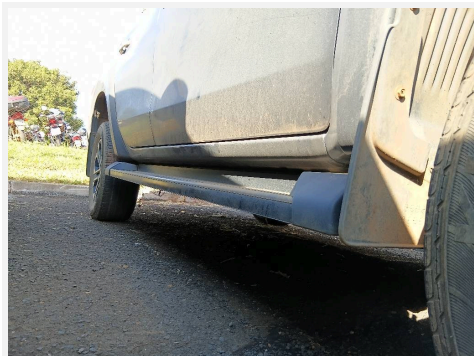
CAIXA DE AR LADO DIREITO  
✓ OK

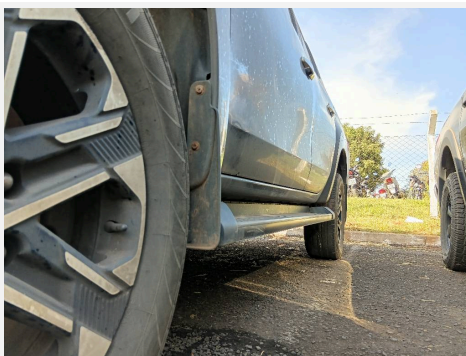
CAIXA DE AR LADO ESQUERDO  
✓ OK

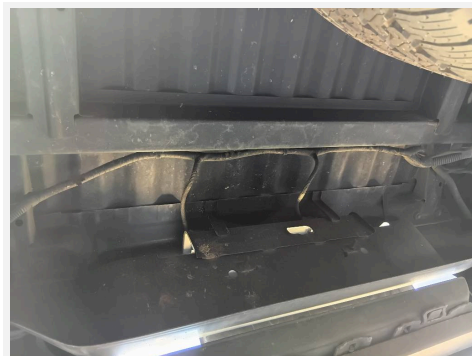
PAINEL TRASEIRO  
✓ OK

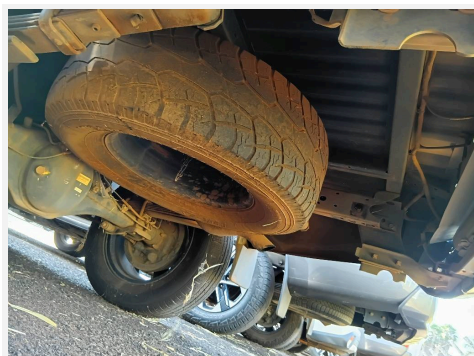
CAIXA ESTEPE  
✓ OK

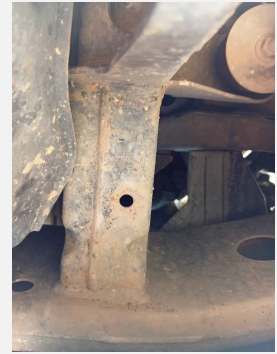
LONGARINA DIANTEIRA COM PAINEL DIREITO

LONGARINA DIANTEIRA DIREITA  
✓ OK

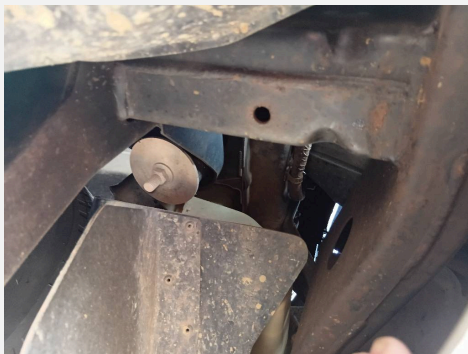
LONGARINA DIANTEIRA COM PAINEL ESQUERDO

LONGARINA DIANTEIRA ESQUERDA  
✓ OK

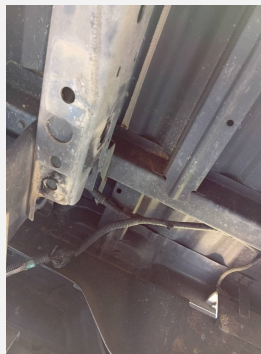
LONGARINA TRASEIRA COM PAINEL DIREITO

LONGARINA TRASEIRA DIREITA  
✓ OK

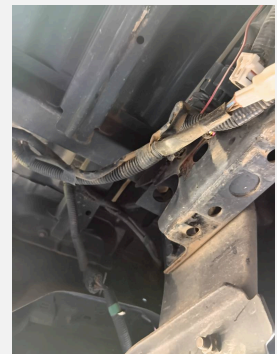
LONGARINA TRASEIRA COM PAINEL ESQUERDO

LONGARINA TRASEIRA ESQUERDA  
✓ OK

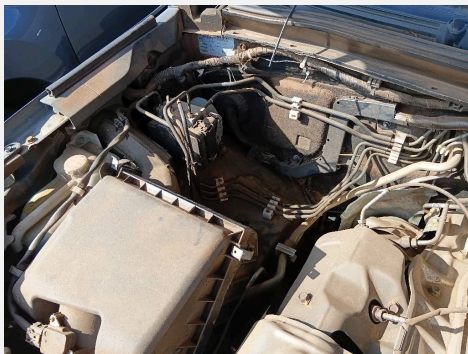
PARALAMA DIANTEIRO COM TORRE  
AMORTECEDOR DIREITO

PARALAMA INTERNO DIREITO  
✓ OK

TORRE DO AMORTECEDOR DIANTEIRO DIREITO  
✓ OK

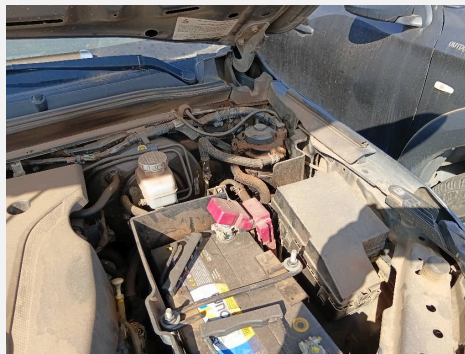
PARALAMA DIANTEIRO COM TORRE  
AMORTECEDOR ESQUERDO

PARALAMA INTERNO ESQUERDO  
✓ OK

TORRE DO AMORTECEDOR DIANTEIRO ESQUERDO  
✓ OK

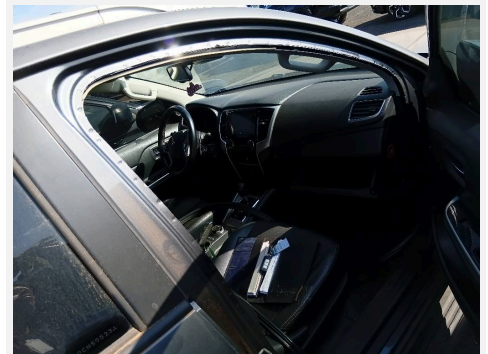
QUADRO PORTA DIANTEIRA DIREITA

OBSERVAÇÃO: ESTRUTURA OK. VEÍCULO POSSUI AS BORRACHAS DOS QUADROS DAS PORTAS FIXAS, A VERIFICAÇÃO DOS PONTOS DE SOLDA E POSSÍVEIS REPAROS FOI FEITA ATRAVÉS DA CANETA DE MEDIÇÃO.

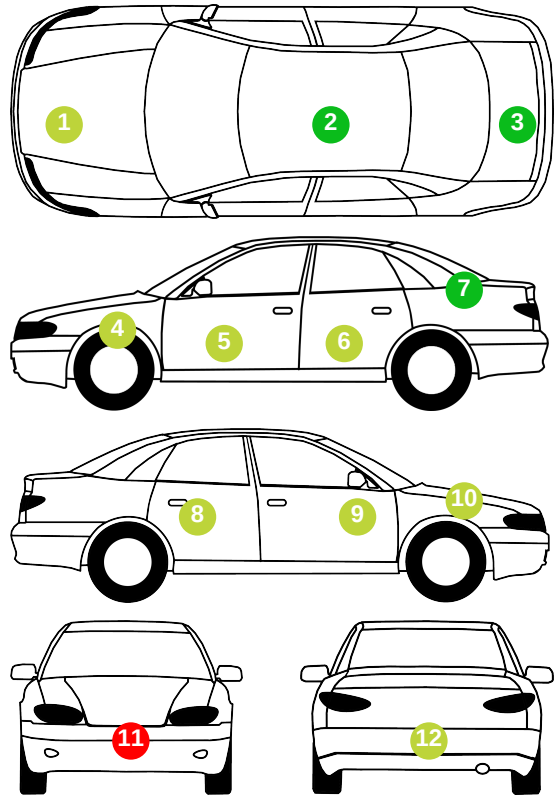
- 1** CAPÔ: PEQUENOS RISCOS/AMASSADO
- 2** TETO PINTURA: OK
- 3** TAMPA DO PORTA MALAS: OK
- 4** PARALAMA DIANTEIRO ESQUERDO: PEQUENOS RISCOS/AMASSADO
- 5** PORTA DIANTEIRA ESQUERDA: PEQUENOS RISCOS/AMASSADO
- 6** PORTA TRASEIRA ESQUERDA: PEQUENOS RISCOS/AMASSADO
- 7** LATERAL TRASEIRA ESQUERDA: OK
- 8** PORTA TRASEIRA DIREITA: PEQUENOS RISCOS/AMASSADO
- 9** PORTA DIANTEIRA DIREITA: PEQUENOS RISCOS/AMASSADO
- 10** PARA-LAMA DIANTEIRO DIREITO: PEQUENOS RISCOS/AMASSADO
- 11** PARA-CHOQUE DIANTEIRO: AVARIADO
- 12** PARA-CHOQUE TRASEIRO: PEQUENOS RISCOS/AMASSADO

OBSERVAÇÃO:  
PINTURA COM APONTAMENTOS.

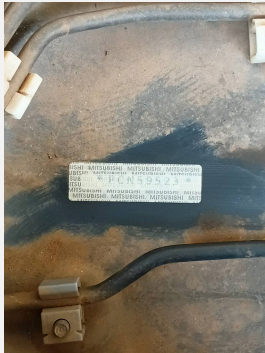
ETIQUETA (ETA) COMPARTIMENTO DO MOTOR

✓ ORIGINAL

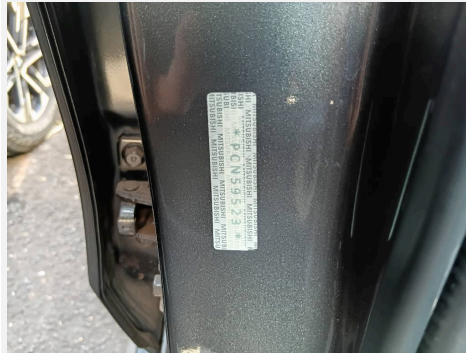
ETIQUETA (ETA) COLUNA LADO DIREITO

✓ ORIGINAL

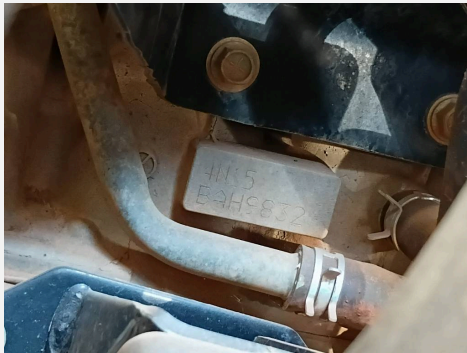
NÚMERO MOTOR

OK

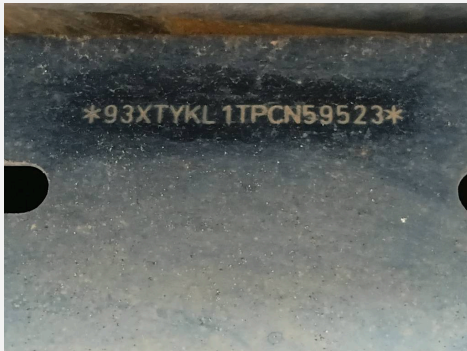
NÚMERO DO CHASSI

OK
