## LAUDO CAUTELAR VEICULAR - PEQUENO PORTE

| Placa: | QOT8J39 | Estado: | MG |
| Marca/Modelo: | FORD/ECOSPORT TITNAT 2.0 | | |

## Conclusão do Laudo: VEÍCULO APROVADO COM OBSERVAÇÕES

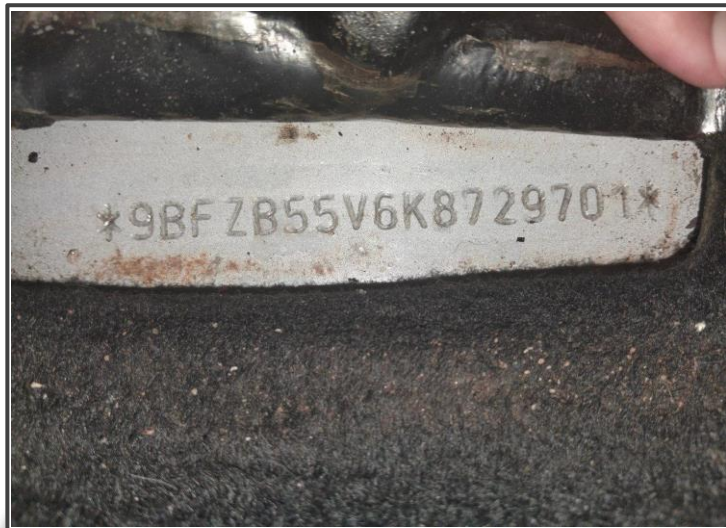
Macro Foto Nº Chassi: **9BFZB55V6K8729701**

- ✓ NÃO Apresentava Indícios Evidentes de Adulteração (Chassi ORIGINAL).
- ✓ Efetuada a Pesquisa da Ficha de Montagem do Veículo; Constata-se que o Chassi era Original de Fábrica.

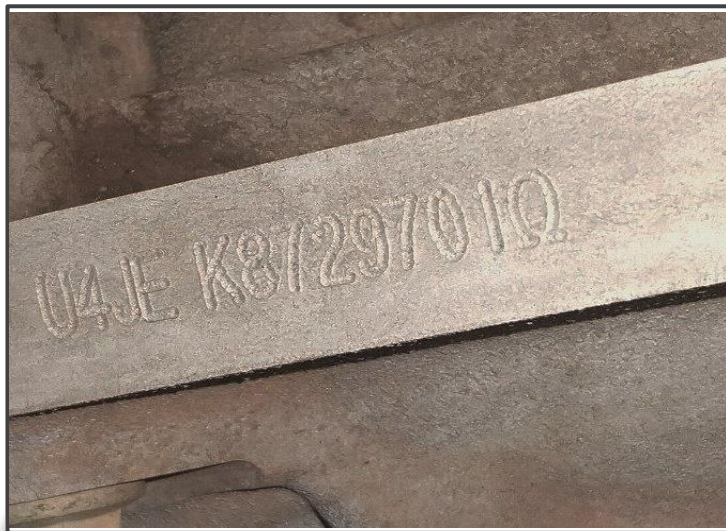
Foto do Número do Motor: **U4JEK8729701Q**

- ✓ NÃO Apresentava Indícios Evidentes de Adulteração.
- ✓ Motor em Conformidade com a BIN (Base de Identificação Nacional).

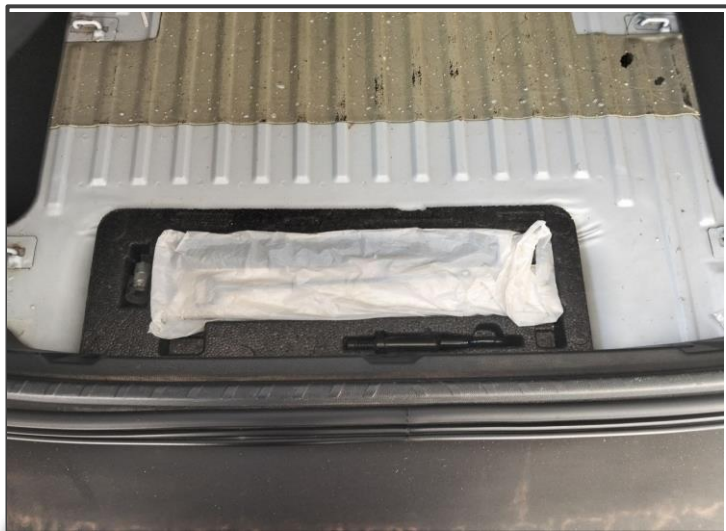
Itens Obrigatórios: Equipamentos Obrigatórios OK

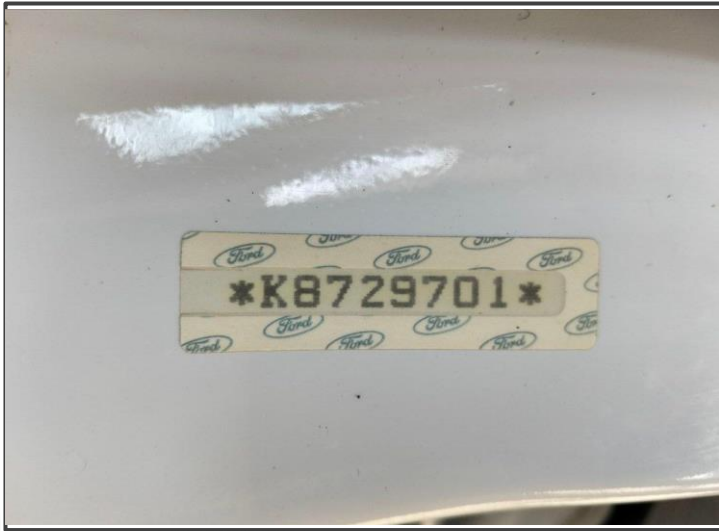
➔ Etiqueta Obrigatória da Coluna da Porta

Coluna da Porta: ✓ Etiqueta Original. Compartimento do Motor: ✓ Etiqueta Original.

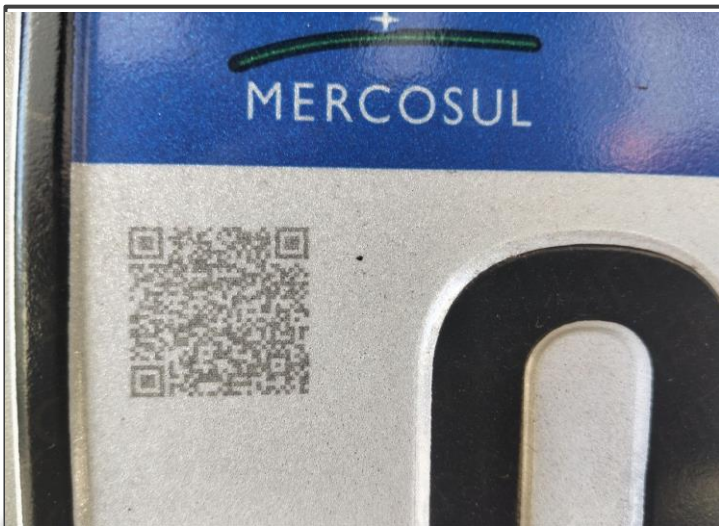
➔ Macro Foto do QR Code/Lacre da Placa

CRCODE: Não Violado Placa: Mercosul

Situação da Placa: **A PLACA ESTÁ OK**

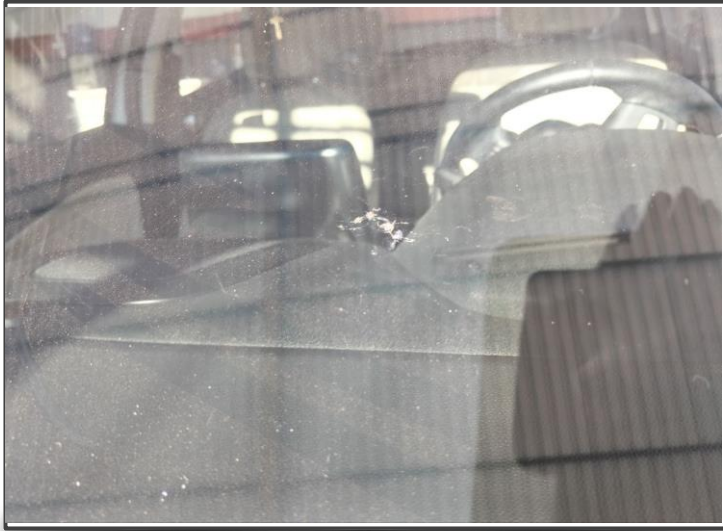
➡ Foto das Condições do vidro dianteiro (Para-brisa)

Observações: PARABRISA TRINCADO.
