## LAUDO CAUTELAR VEICULAR - PEQUENO PORTE

| Marca/Modelo: | LR/DISC SPT P240 SE | | | | |

## DIANTE DE UMA ANÁLISE TÉCNICA CONSTATOU-SE QUE:

## Conclusão do Laudo: ✓ VEÍCULO APROVADO

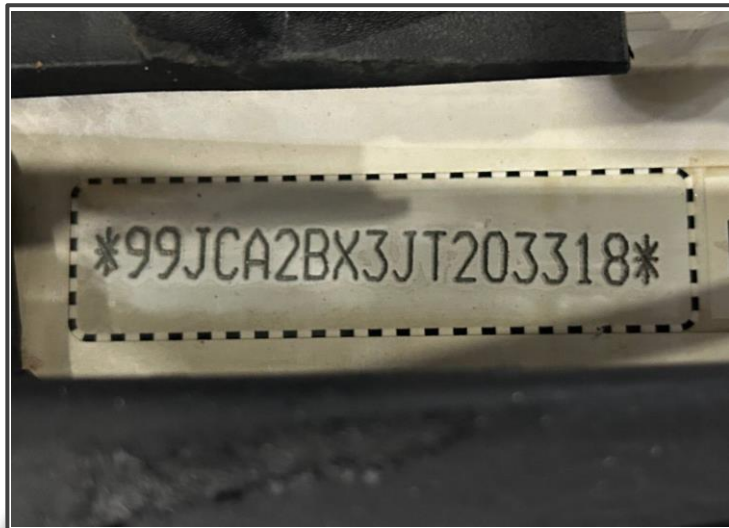
- ✓ NÃO Apresentava Indícios Evidentes de Adulteração (Chassi ORIGINAL).
- ✓ Efetuada a Pesquisa da Ficha de Montagem do Veículo; Constatou-se que o Chassi era Original de Fábrica.

Macro Foto Nº Chassi: **99JCA2BX3JT203318**

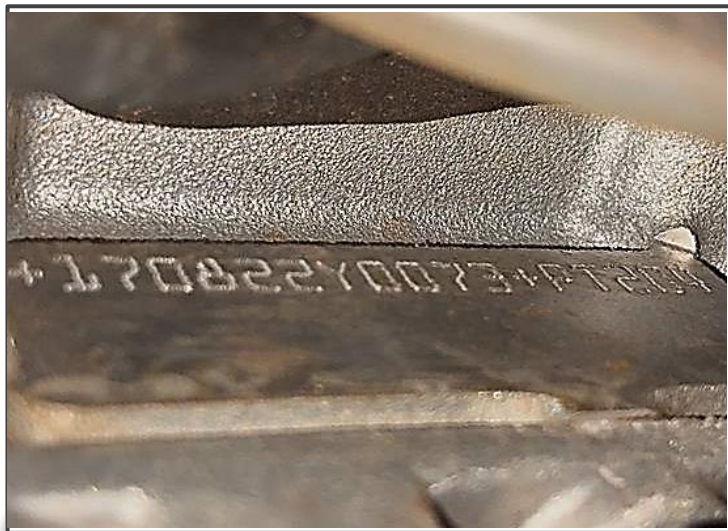
- ✓ NÃO Apresentava Indícios Evidentes de Adulteração.
- ✓ Motor em Conformidade com a BIN (Base de Identificação Nacional).

Foto do Número do Motor: **170822Y0073PT204**

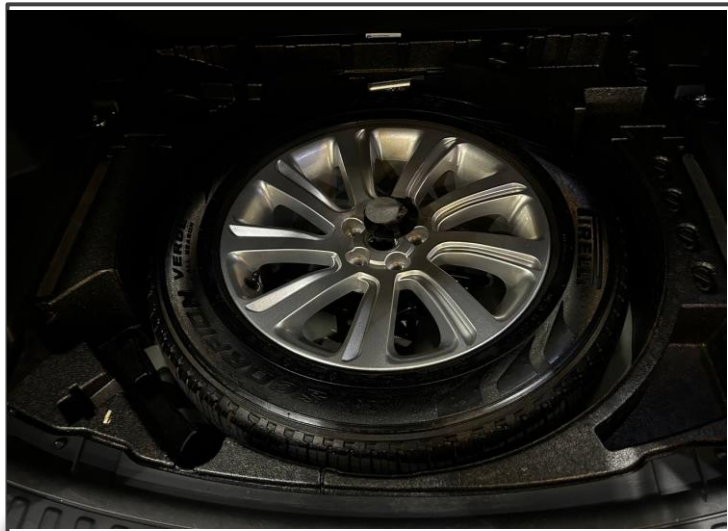
Itens Obrigatórios: Equipamentos Obrigatórios OK

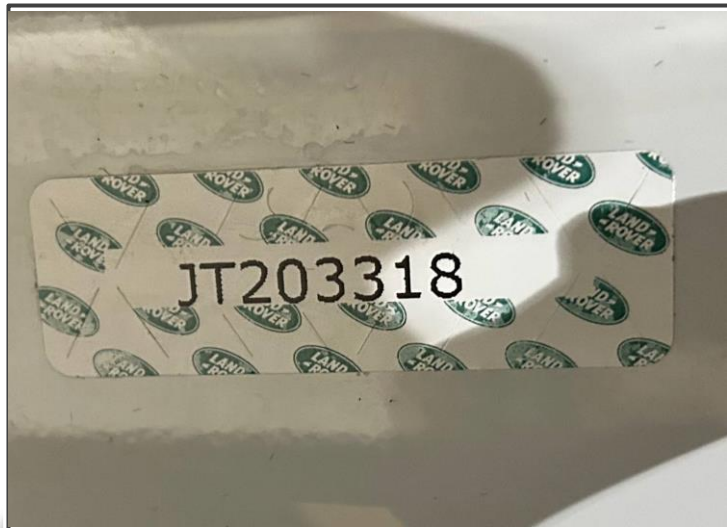
➡ Etiqueta Obrigatória da Coluna da Porta

Coluna da Porta: ✓ Etiqueta Original. Compartimento do Motor: ✓ Etiqueta Original.

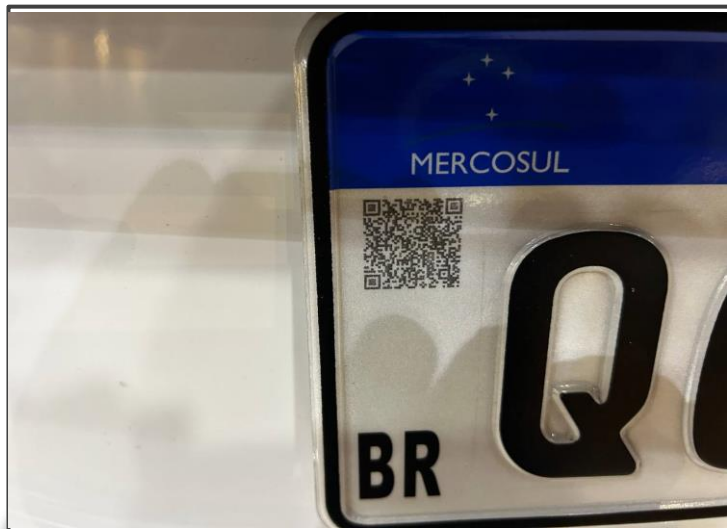
➡ Macro Foto do QR Code/Lacre da Placa

CRCode: Não Violado Placa: Mercosul

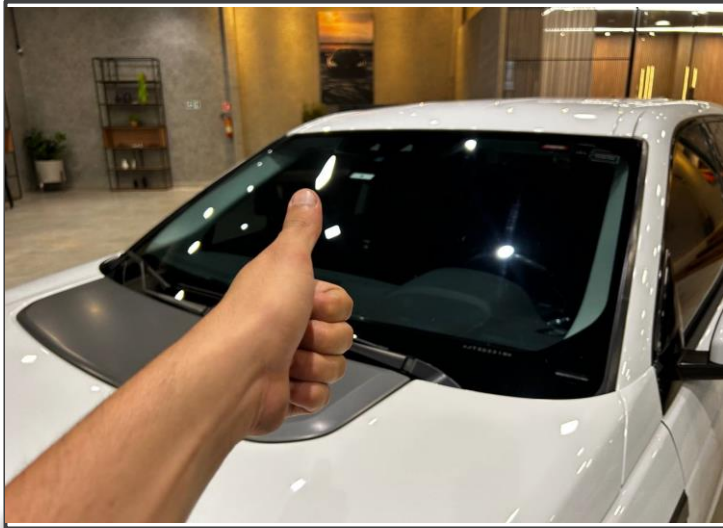
➡ Foto das Condições do vidro dianteiro (Para-brisa)

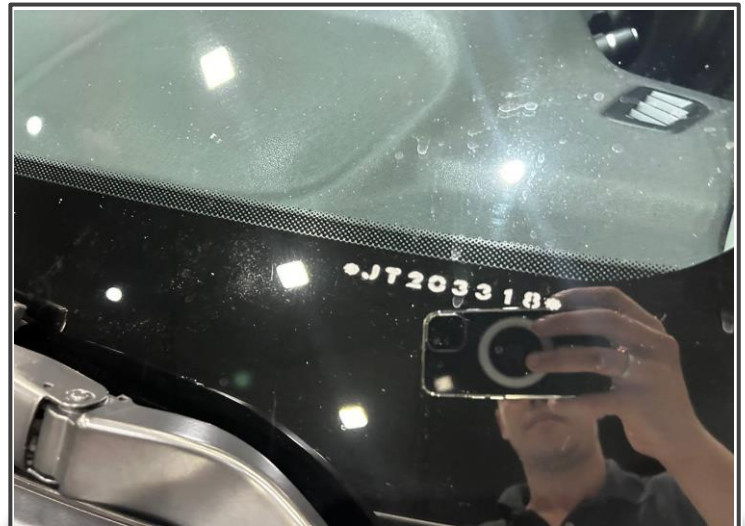
➡ Foto da Gravação do Vidro Para-Brisas

Dianteiro (Para-Brisas) ✓ Vidro Original.  
Porta Diant. Esquerda: ✓ Vidro Original.  
Porta Tras. Esquerda: ✓ Vidro Original.  
Lateral Tras. Esquerda: ✓ Vidro Originalmente Sem Gravação.  
Vidro Traseiro: ✓ Vidro Original.  
Porta Diant. Direita: ✓ Vidro Original.  
Porta Tras. Direita: ✓ Vidro Original.  
Lateral Tras. Direita: ✓ Vidro Originalmente Sem Gravação.
