## SITUAÇÃO GERAL

## APROVADO COM APONTAMENTO

| NO. LAUDO: | 5822827 |

| MODELO: | STRADA FREEDOM CD13 |

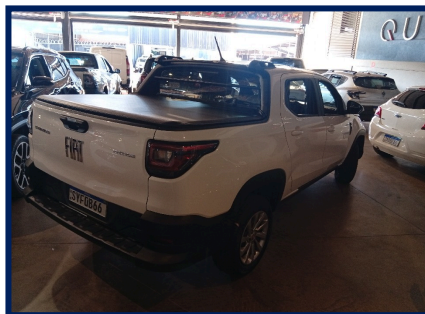
Traseira

CONSTA RESTRICAO TRIBUTARIO NO ATO DA VISTORIA. TAMPA PORTA MALAS PEQUENO AMASSADO, LANTERNA TRASEIRA DIREITA TRINCADA, FOLHA LATERAL DIRETA COM PEQUENO AMASSADO, TRILHO DAS COLUNAS DIANTEIRAS ESQUERDA E DIREITA COM RESQUÍCIO DE BORRACHA MAS NÃO AVARIADA

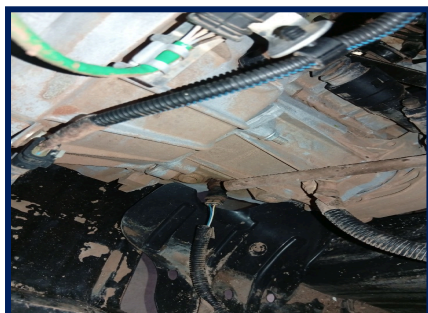
Câmbio

NUMERAÇÃO OBSTRUÍDA (ITEM EXCLUÍDO DO PARECER)

NÃO POSSUI CADASTRO NA BIN
