**UNIDADE: HF Vistorias Automotivas****Solicitante:** DIVANIO ALVES RABELO**CPF/CNPJ:** 57438552187**Marca/Modelo:** I/TOYOTA/ HILUX CDSRXA4FD**AnoFab/AnoMod:** 2023/2024**Combustível:** DIESEL**Cor:** PRATA**RENAVAM:** 01354838170**Chassi (BIN):** 8AJBA3CD5R1786440**Motor (BIN):** 1GDG415877**Hodômetro:** 72818**SCN5A65****CRLV/CRV:** 233774521786**Chassi:** 8AJBA3CD5R1786440**Motor:** 1GDG415877**Câmbio:** NÃO CADASTRADO**Nº do Lacre/QR code:** QR CODE**Status: APROVADO COM RESTRIÇÕES**

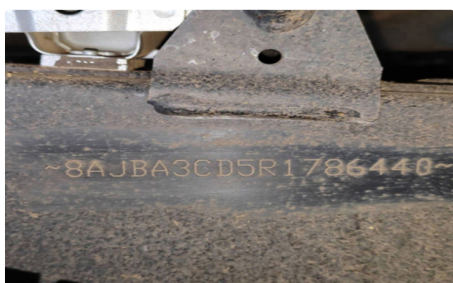
Gravação do Chassi

- ✓ Dentro dos padrões do fabricante.

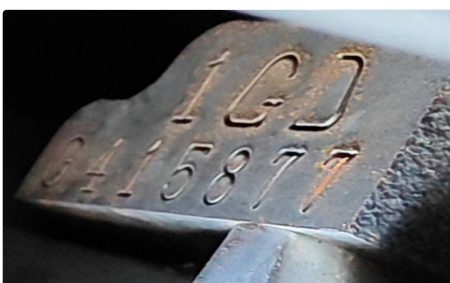
Gravação do Motor

- ✓ Dentro dos padrões do fabricante.

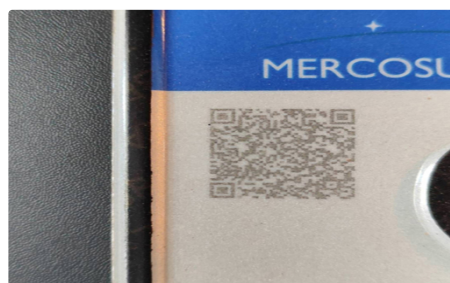
Lacre /QR code

- ✓ Veículo emplacado de acordo o padrão MERCOSUL (Sendo dispensada da utilização do lacre de segurança as placas que possuem tecnologia que permita a identificação do veículo).

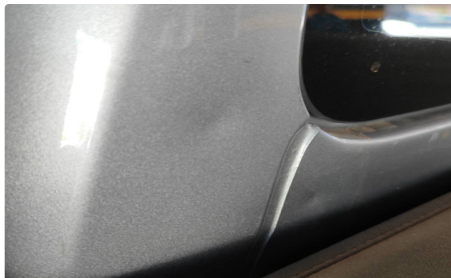
Leve amassado na cabine, coluna traseira esquerda.

VEÍCULO NO PADRÃO DO FABRICANTE, POSSUI APENAS ALGUNS LEVES DETALHES NA PINTURA COMO ARRANHÕES E UM LEVE AMASSADO NA COLUNA TRASEIRA ESQUERDA. ADICIONADO EM FOTO EXTRA. POSSUI RESTRIÇÃO DE ALIENAÇÃO FIDUCIARIA.

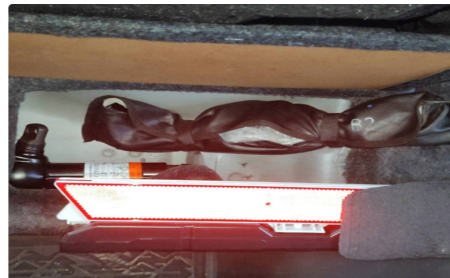
Ítems obrigatórios: Macaco, chave de roda e triângulo de sinalização. OK

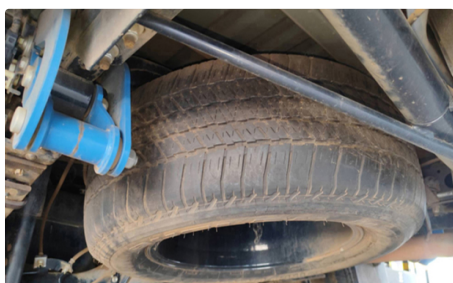
Estepe. Ok
