# LAUDO CAUTELAR

MODELO DO VEÍCULO: **FORD RANGER XLSCD4A22C**

Nº LAUDO: 823323  
DATA EMISSÃO: 30/01/2026

CAUTELAR PARTICULAR - CONFORME COM A PONTAMENTO

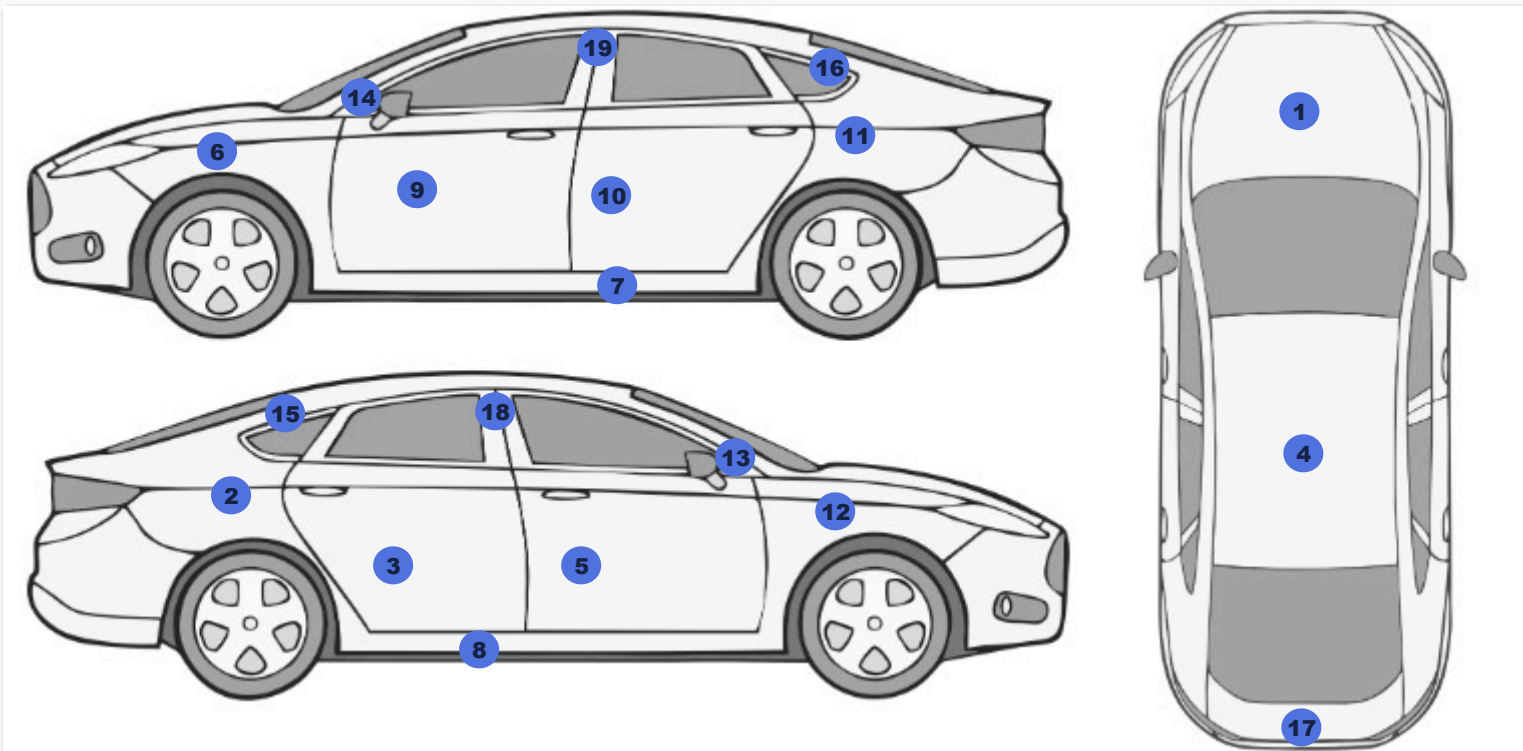
Análise e Originalidade de Pintura

- Capô
- Lateral Traseira Direita
- Porta Traseira Direita
- Teto
- Porta Dianteira Direita
- Para-Lama Dianteiro Esquerdo
- Caixa De Ar Esq.

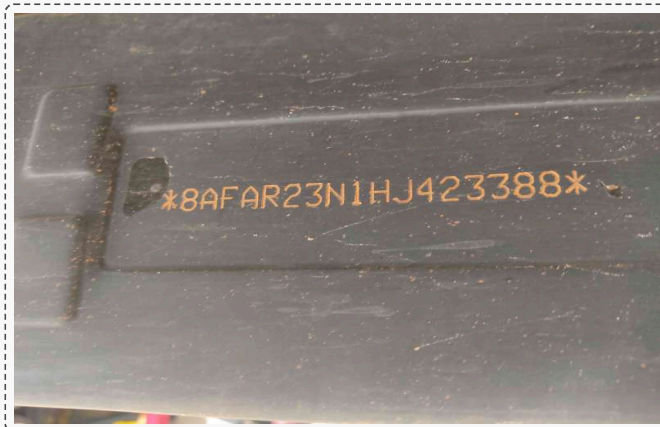
Nº do chassi (Base Nacional BIN)

**8AFAR23N1HJ423388**

Nº do chassi (Veículo)

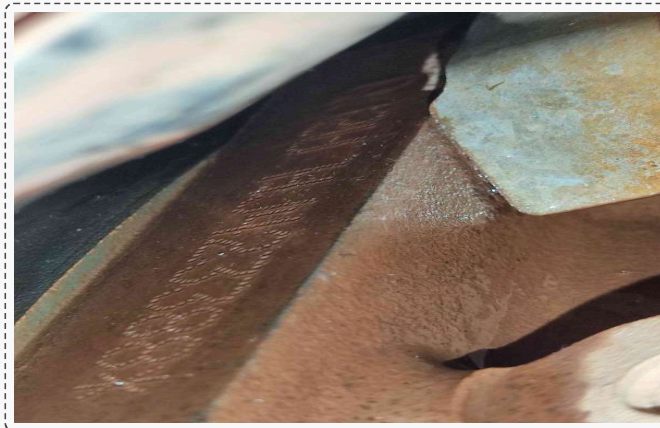
Nº do motor (Base Nacional BIN)

**QJ2UHJ423388**

Nº do motor (Veículo)

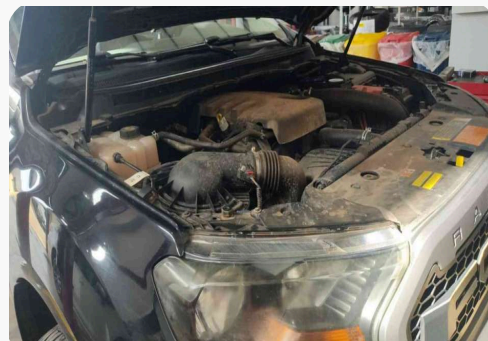
PAINEL CORTA FOGO

OK

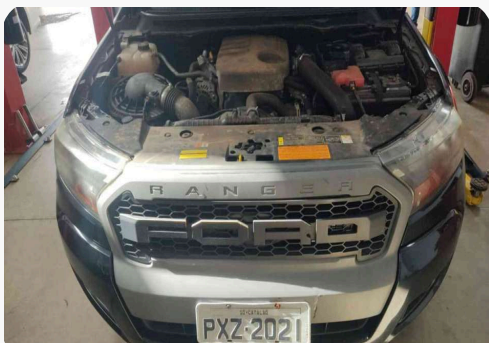
AUSENTE

LAUDO CONFORME COM APONTAMENTO - VIDRO TRASEIRO SEM GRAVAÇÃO, ETIQUETA DO COMPARTIMENTO DO MOTOR AUSENTE.

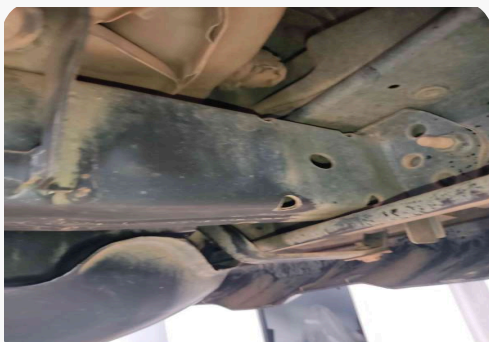
LONGARINA DIANTEIRA DIREITA

| Peça | Análise |
|---|---|
| 2 - Longarina dianteira direita | OK |

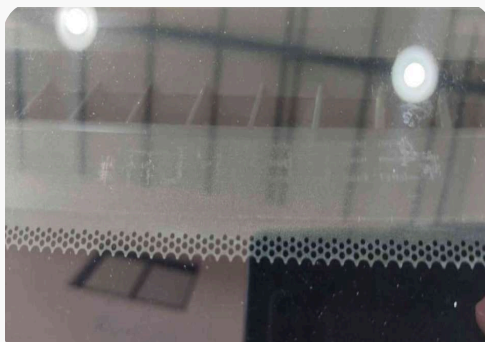
GRAVAÇÃO DO VIDRO PARA-BRISA

Não original

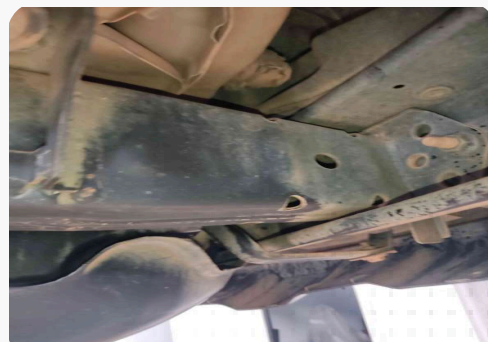
LONGARINA DIANTEIRA ESQUERDA

| Peça | Análise |
|---|---|
| 3 - Longarina dianteira esquerda | OK |

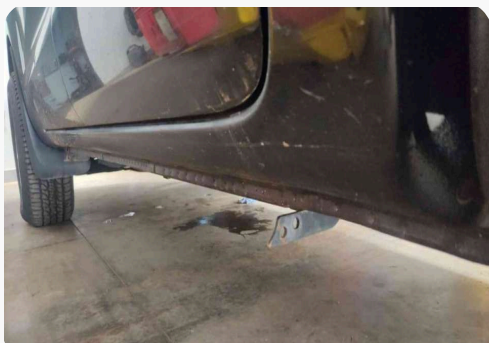
**CAIXA DE AR ESQUERDA**

| Peça | Análise |
|---|---|
| 12 - Caixa de Ar Esquerdo | OK |

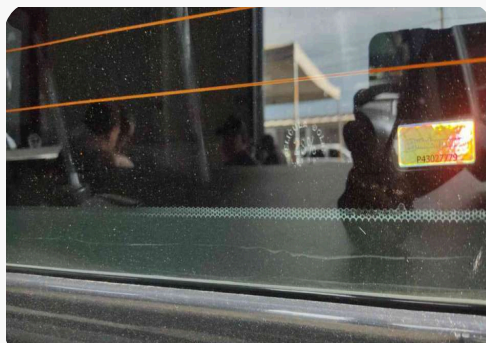
**GRAVAÇÃO DO VIDRO TRASEIRO**

Sem gravação

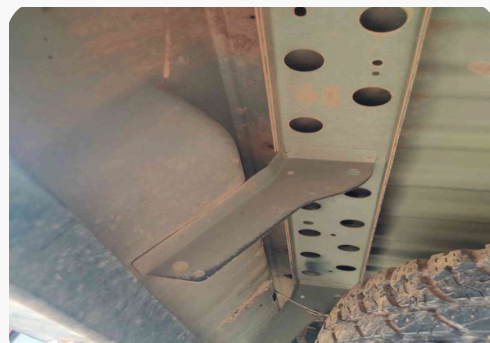
**PAINEL TRASEIRO**

| Peça | Análise |
|---|---|
| 11 - Painel traseiro | OK |

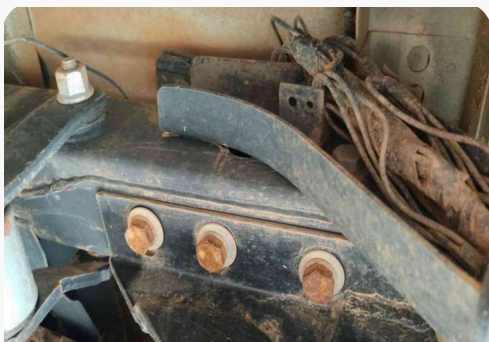
**LONGARINA TRASEIRA ESQUERDA**

| Peça | Análise |
|---|---|
| 5 - Longarina traseira esquerda | OK |

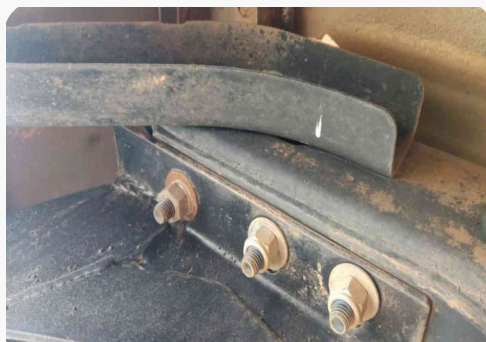
**LONGARINA TRASEIRA DIREITA**

| Peça | Análise |
|---|---|
| 4 - Longarina traseira direita | OK |

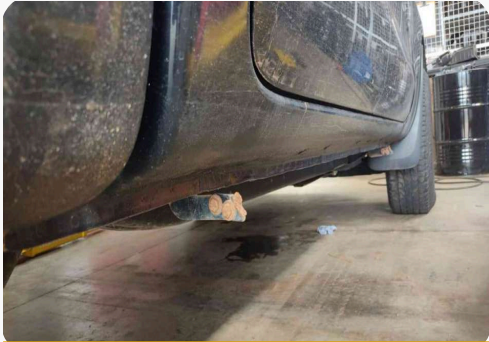
CAIXA DE AR DIREITA

| Peça | Análise |
|---|---|
| 9 - Caixa de Ar Direito | OK |

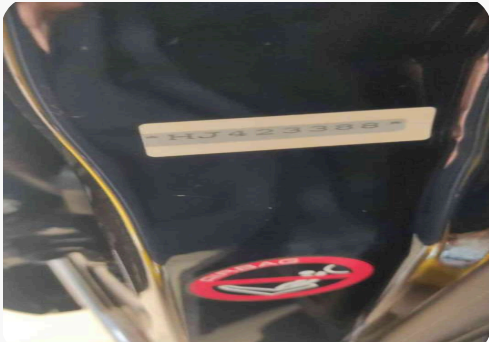
ETIQUETA DA COLUNA

ORIGINAL
