# LAUDO CAUTELAR

MODELO DO VEÍCULO: **GOL MPI**

| Nº LAUDO:<br>833021 | DATA EMISSÃO:<br>23/02/2026 | BAIRO:<br>DISTRITO AGROINDUSTRIAL DE ITUMBIARA - DIAGRI | MUNICÍPIO:<br>ITUMBIARA | ESTADO:<br>GO | | |

CAUTELAR PARTICULAR - CONFORME COM RESTRIÇÃO

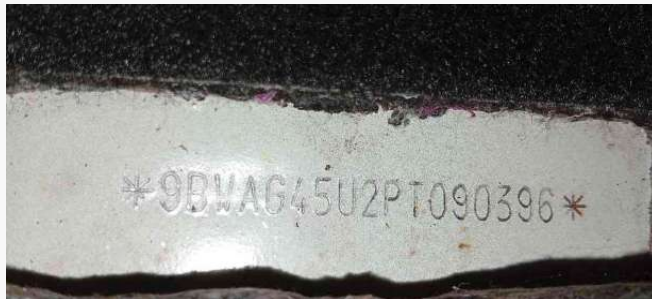
Nº do chassi (Base Nacional BIN)

**9BWAG45U2PT090396**

Nº do chassi (Veículo)

### Nº do chassi

OK

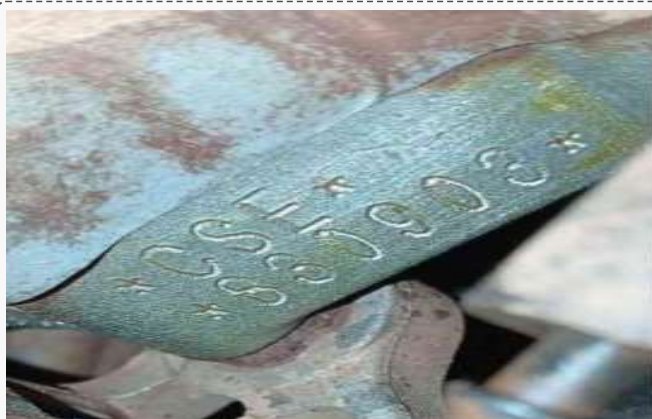
Nº do motor (Base Nacional BIN)

**CSE830903**

Nº do motor (Veículo)

### Nº do motor

OK

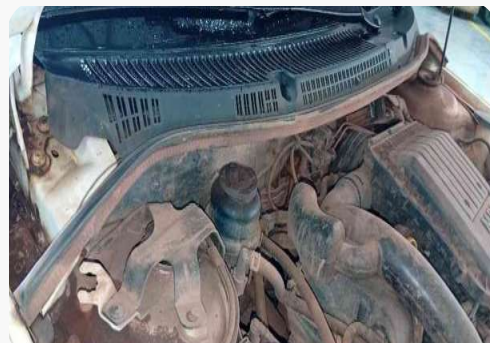
### PAINEL CORTA FOGO

OK

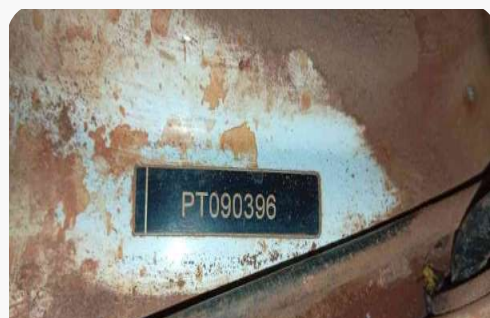
ETIQUETA DO COMPARTIMENTO DO MOTOR

### ETIQUETA "ETA" - COMPARTIMENTO DO MOTOR

ORIGINAL

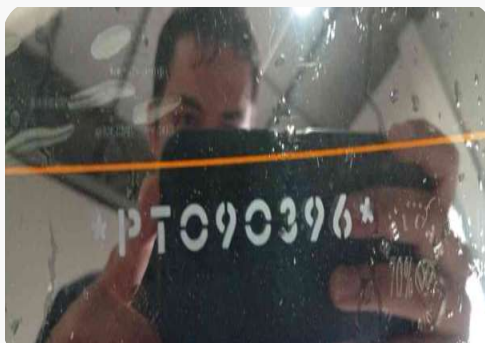
GRAVAÇÃO DO VIDRO TRASEIRO

### Gravação vidro traseiro

ORIGINAL

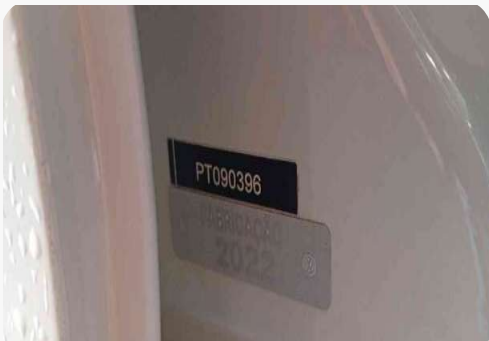
ETIQUETA DA COLUNA

### Etiqueta (eta) coluna lado direito

ORIGINAL
