## LAUDO CAUTELAR VEICULAR - PEQUENO PORTE

| Placa: | TDZ4C22 | Estado: | MG |
| Marca/Modelo: | RENAULT/DUSTER ICOP CVT | | |

## Conclusão do Laudo: ! VEÍCULO APROVADO COM OBSERVAÇÕES

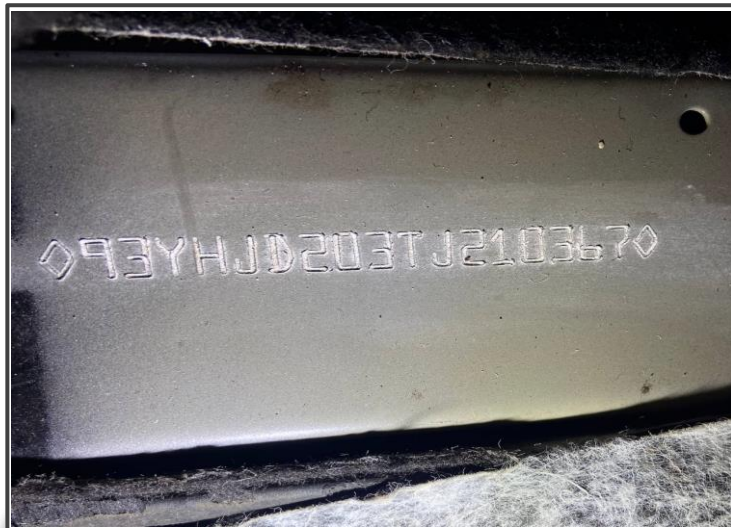
Macro Foto Nº Chassi: **93YHJD203TJ210367**

- ✓ NÃO Apresentava Indícios Evidentes de Adulteração (Chassi ORIGINAL).
- ✓ Efetuada a Pesquisa da Ficha de Montagem do Veículo; Constata-se que o Chassi era Original de Fábrica.

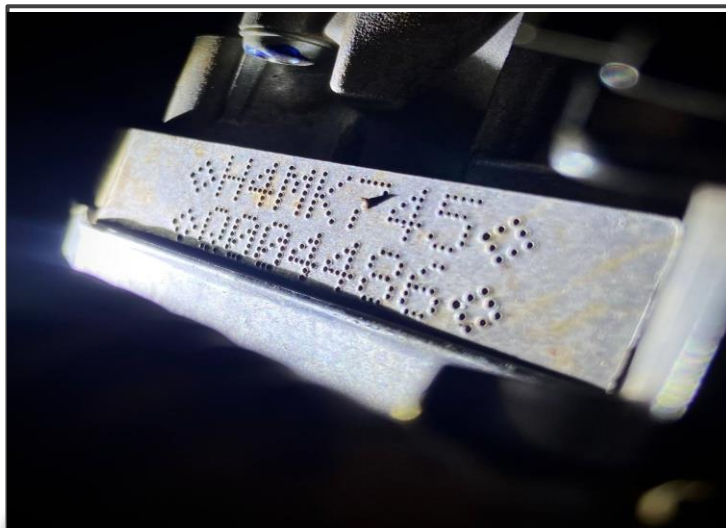
Foto do Número do Motor: **H4MK745Q004486**

- ✓ NÃO Apresentava Indícios Evidentes de Adulteração.
- ✓ Motor em Conformidade com a BIN (Base de Identificação Nacional).

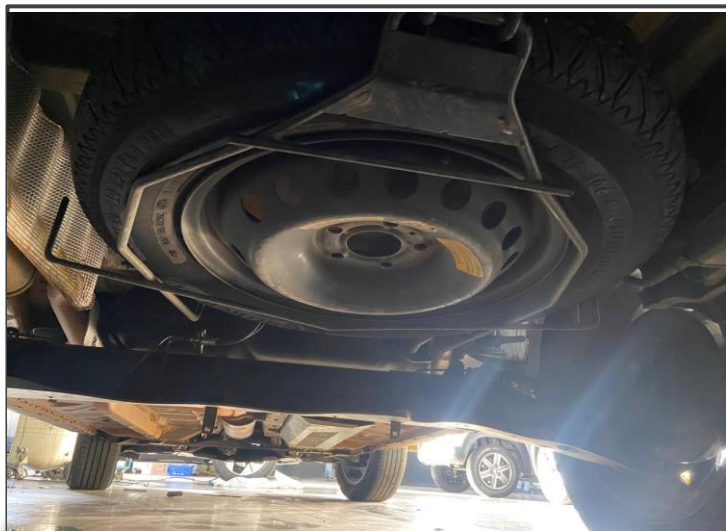
Itens Obrigatórios: Equipamentos Obrigatórios OK

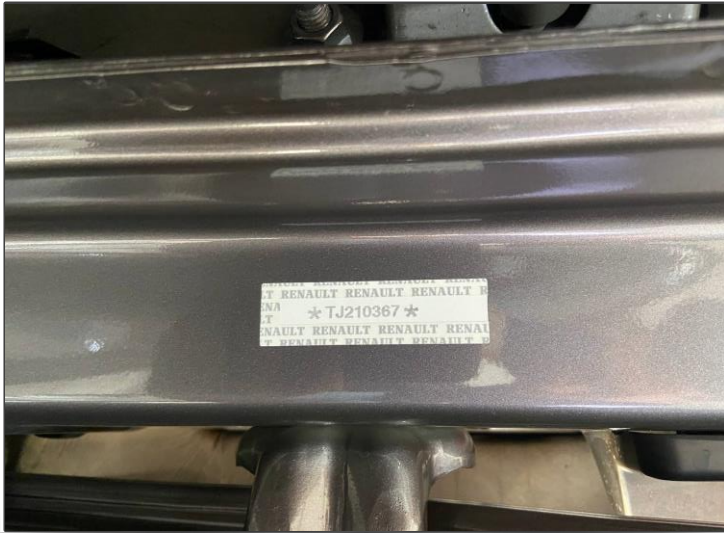
➔ Etiqueta Obrigatória da Coluna da Porta

Coluna da Porta: ✓ Etiqueta Original. Compartimento do Motor: ✓ Etiqueta Original.

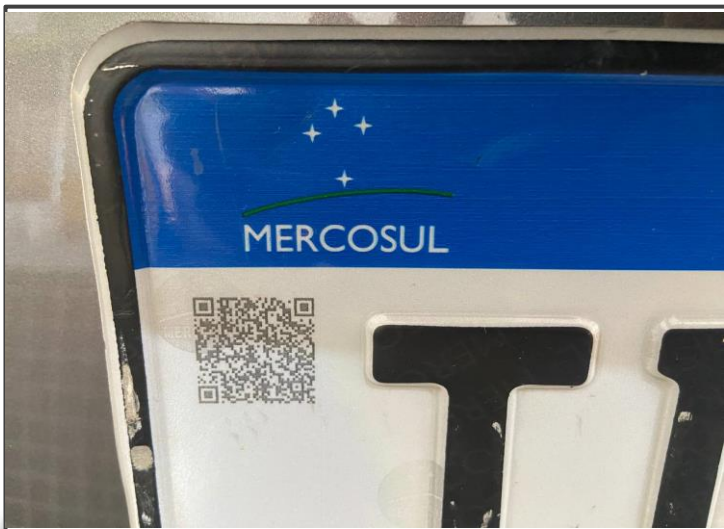
➔ Macro Foto do QR Code/Lacre da Placa

| CRCode: Não Violado Placa: Mercosul |

Situação da Placa: A PLACA ESTÁ OK

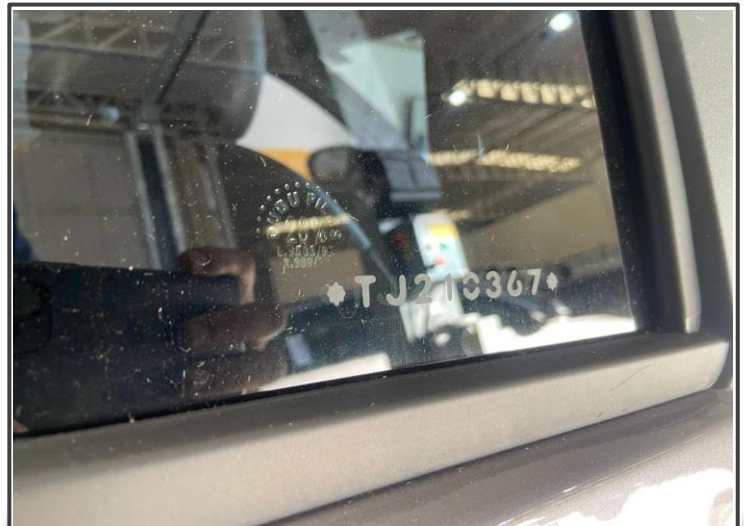
➡ Foto da Gravação do Vidro Para-Brisas

- Dianteiro (Para-Brisas) ✓ Vidro Original.
- Porta Diant. Esquerda: ✓ Vidro Original.
- Porta Tras. Esquerda: ✓ Vidro Original.
- Lateral Tras. Esquerda: ✓ Vidro Originalmente Sem Gravação.
- Vidro Traseiro: ✓ Vidro Original.
- Porta Diant. Direita: ✓ Vidro Original.
- Porta Tras. Direita: ✓ Vidro Original.
- Lateral Tras. Direita: ✓ Vidro Originalmente Sem Gravação.
