## LAUDO CAUTELAR VEICULAR - PEQUENO PORTE

| Marca/Modelo: | CHEVROLET/S10 LTZ DD4A | | |
| Número do Chassi: | 9BG148MK0NC452346 | | |

## Conclusão do Laudo: ⚠ VEÍCULO APROVADO COM RESTRIÇÃO

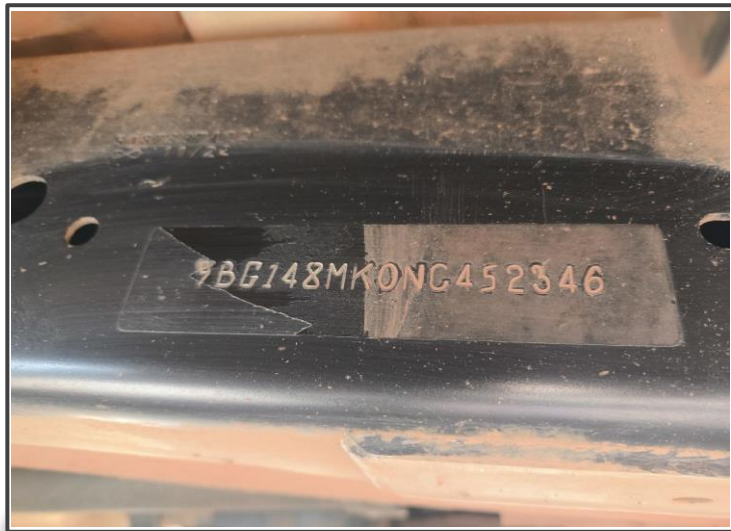
Macro Foto Nº Chassi: **9BG148MK0NC452346**

- ✓ NÃO Apresentava Indícios Evidentes de Adulteração (Chassi ORIGINAL).
- ✓ Efetuada a Pesquisa da Ficha de Montagem do Veículo; Constata-se que o Chassi era Original de Fábrica.

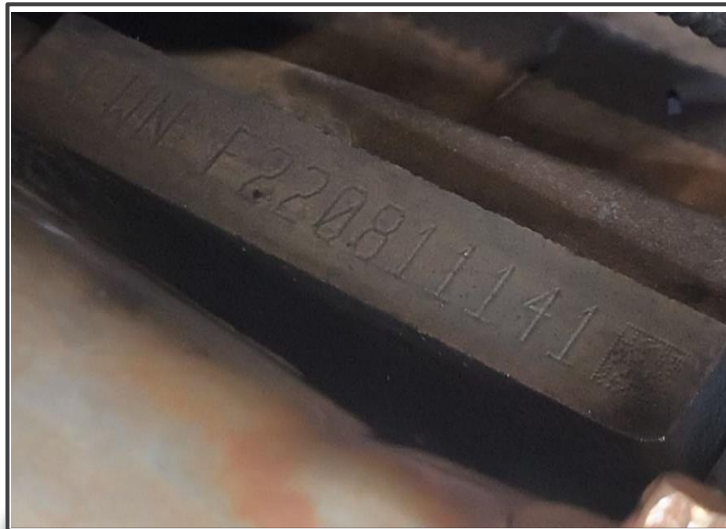
Foto do Número do Motor: **LWNF220811141**

- ✓ NÃO Apresentava Indícios Evidentes de Adulteração.
- ✓ Motor em Conformidade com a BIN (Base de Identificação Nacional).

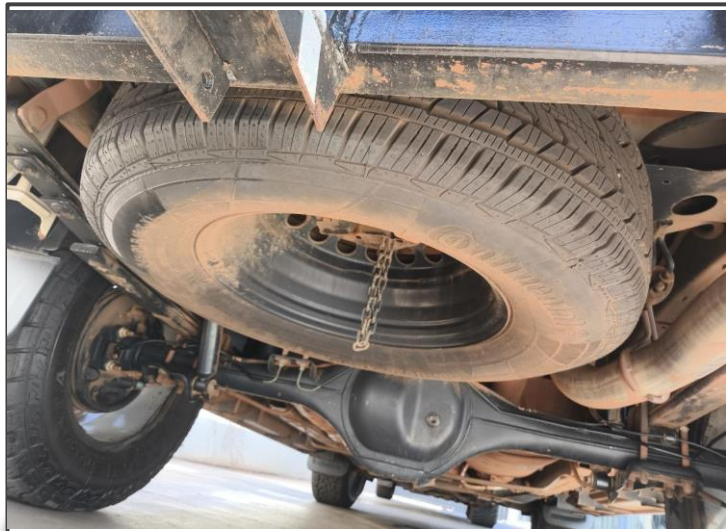
Itens Obrigatórios: Equipamentos Obrigatórios OK

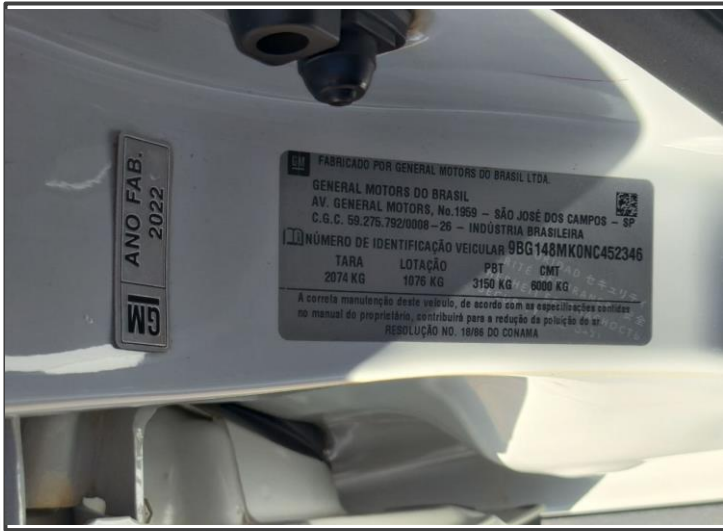
➔ Etiqueta Obrigatória da Coluna da Porta

Coluna da Porta: ✓ Etiqueta Original. Compartimento do Motor: ✓ Etiqueta Original.

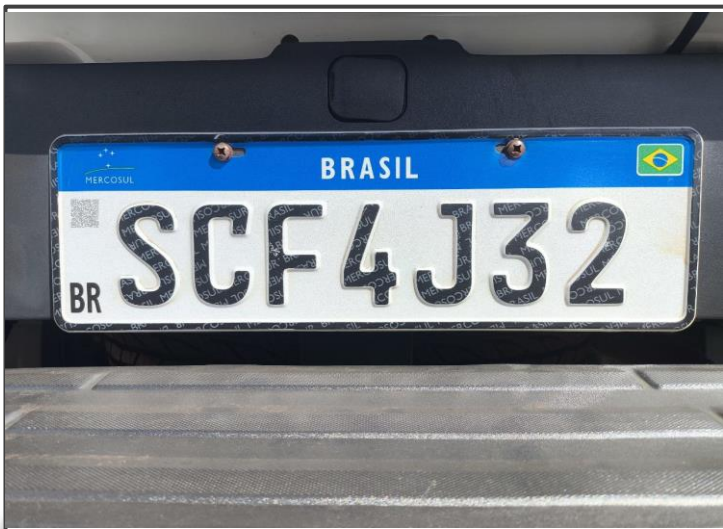
➔ Macro Foto do QR Code/Lacre da Placa

| CRCode: Não Violado | Placa: Mercosul |

Situação da Placa: A PLACA ESTÁ OK

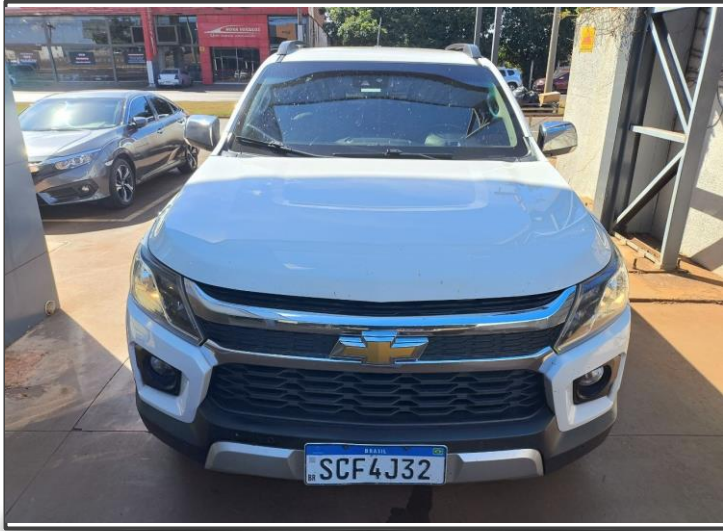
➡ Foto das Condições do vidro dianteiro (Para-brisa)

- Dianteiro (Para-Brisas) ✗ Vidro Trocado com Gravação Ausente.
- Porta Diant. Esquerda: ✓ Vidro Original.
- Porta Tras. Esquerda: ✓ Vidro Original.
- Lateral Tras. Esquerda: ✓ Vidros Inexistentes.
- Vidro Traseiro: ✓ Vidro Original.
- Porta Diant. Direita: ✓ Vidro Original.
- Porta Tras. Direita: ✓ Vidro Original.
- Lateral Tras. Direita: ✓ Vidros Inexistentes.

Restrição: VIDRO PARABRISA NÃO É ORIGINAL E ESTÁ SEM GRAVAÇÃO.
