## LAUDO CAUTELAR VEICULAR - PEQUENO PORTE

| Placa: | SHN5F87 | Estado: | MG | Odômetro: | 62.227 |
| Marca/Modelo: | CHEV/MONTANA T A LTZ | | | | |

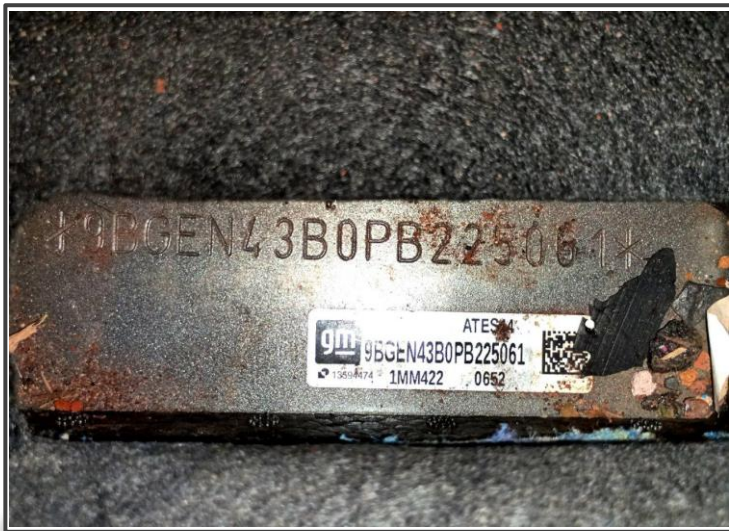
Macro Foto Nº Chassi: **9BGEN43B0PB225061**

- ✓ NÃO Apresentava Indícios Evidentes de Adulteração (Chassi ORIGINAL).
- ✓ Efetuada a Pesquisa da Ficha de Montagem do Veículo; Constatou-se que o Chassi era Original de Fábrica.

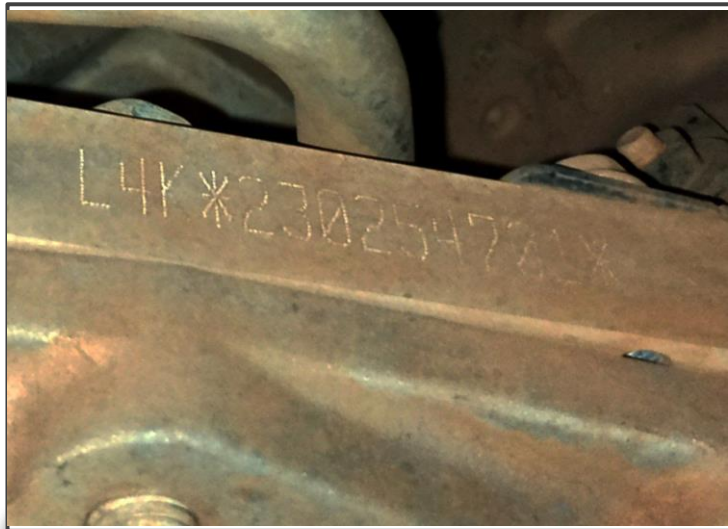
Foto do Número do Motor: **L4K230254701**

- ✓ NÃO Apresentava Indícios Evidentes de Adulteração.
- ✓ Motor em Conformidade com a BIN (Base de Identificação Nacional).

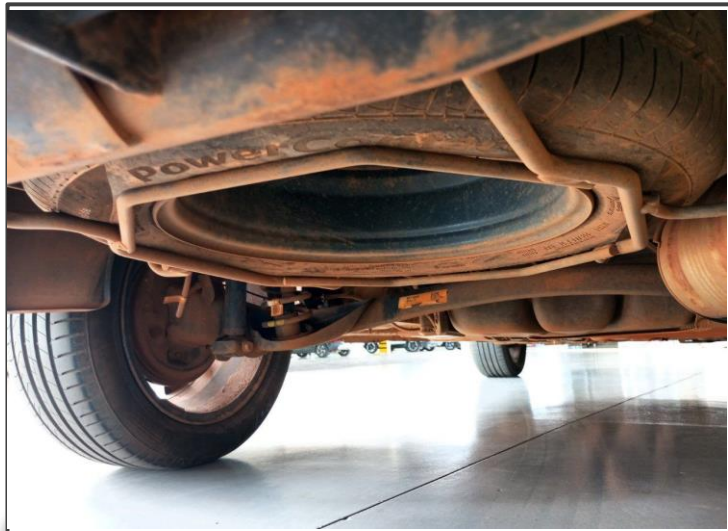
Itens Obrigatórios: Equipamentos Obrigatórios OK

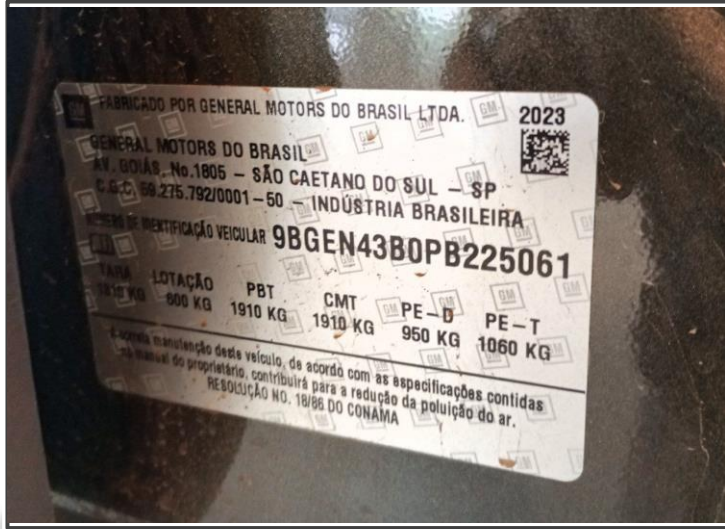
➡ Etiqueta Obrigatória da Coluna da Porta

Coluna da Porta: ✓ Etiqueta Original. Compartimento do Motor: ✓ Etiqueta Original.

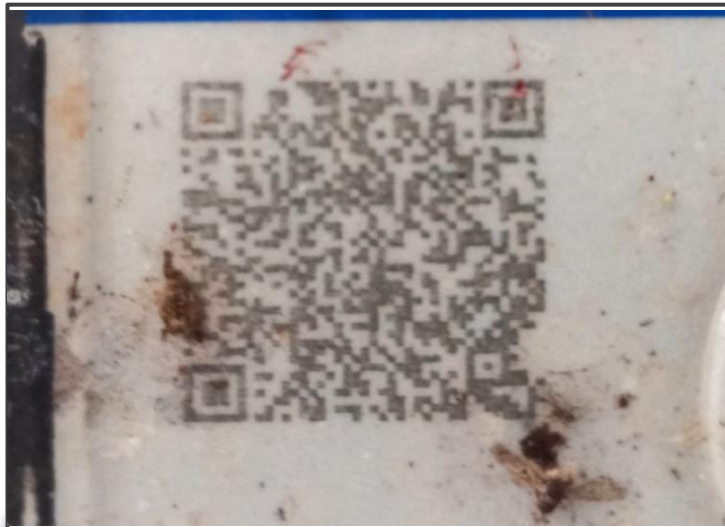
➡ Macro Foto do QR Code/Lacre da Placa

CRCode: Não Violado Placa: Mercosul

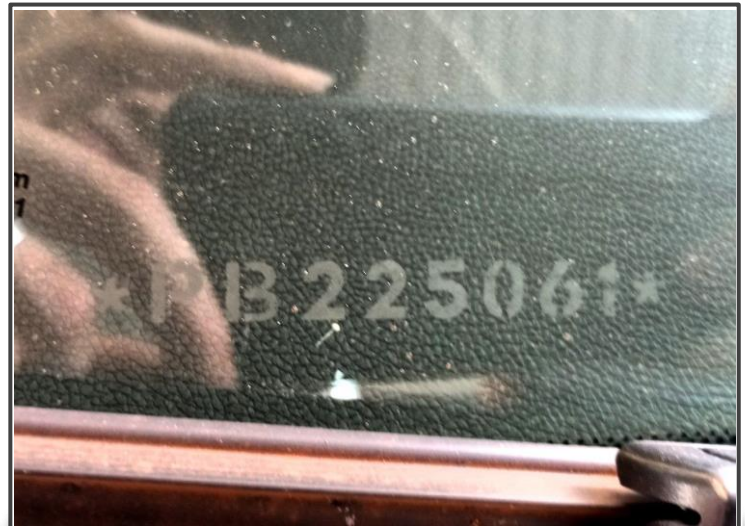
➡ Foto da Gravação do Vidro Para-Brisas

Dianteiro (Para-Brisas) ✓ Vidro Original.  
Porta Diant. Esquerda: ✓ Vidro Original.  
Porta Tras. Esquerda: ✓ Vidro Original.  
Lateral Tras. Esquerda: ✓ Vidros Inexistentes.  
Vidro Traseiro: ✓ Vidro Original.  
Porta Diant. Direita: ✓ Vidro Original.  
Porta Tras. Direita: ✓ Vidro Original.  
Lateral Tras. Direita: ✓ Vidros Inexistentes.
