## LAUDO CAUTELAR VEICULAR - PEQUENO PORTE

| Placa: | PYE6B31 | Estado: | MG |
| Marca/Modelo: | HONDA/HR-V EX CVT | | |

## Conclusão do Laudo: ⚠ VEÍCULO APROVADO COM OBSERVAÇÕES

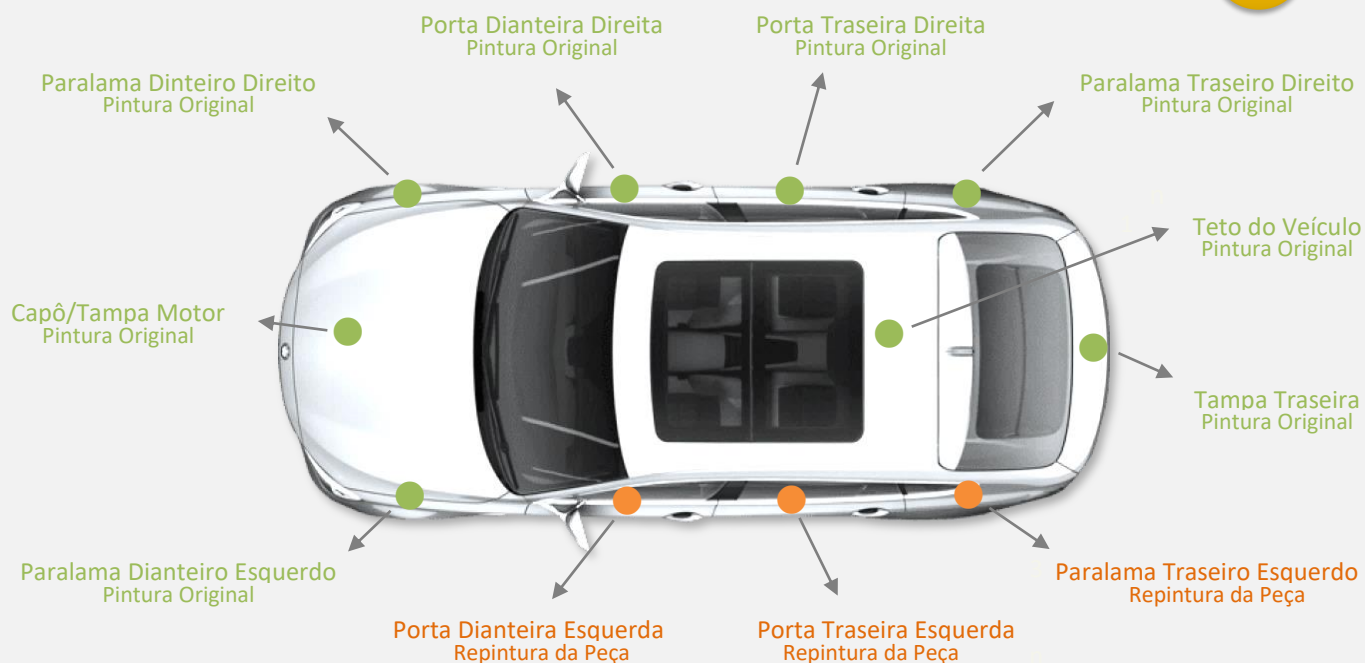
## Detalhe do Teste de Pintura

Observações: VEÍCULO POSSUI REPINTURA EM AMBAS PORTAS DO LADO ESQUERDO E PARALAMA TRASEIRO ESQUERDO.

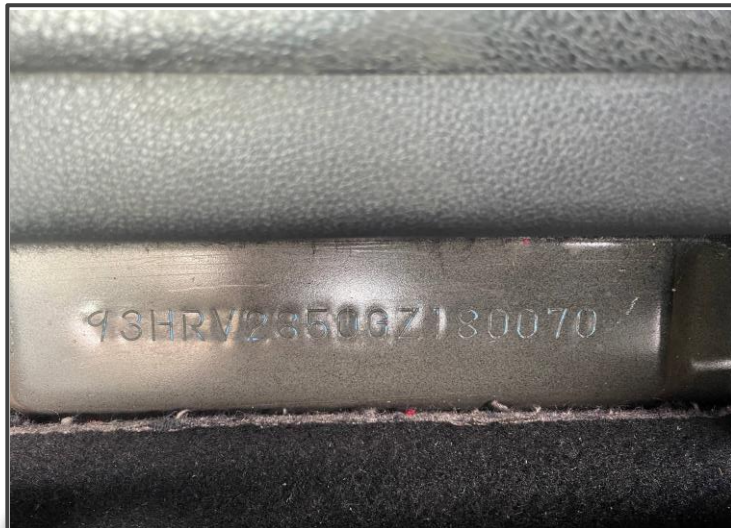
Macro Foto Nº Chassi: **93HRV2850GZ180070**

- ✓ NÃO Apresentava Indícios Evidentes de Adulteração (Chassi ORIGINAL).
- ✓ Efetuada a Pesquisa da Ficha de Montagem do Veículo; Constatou-se que o Chassi era Original de Fábrica.

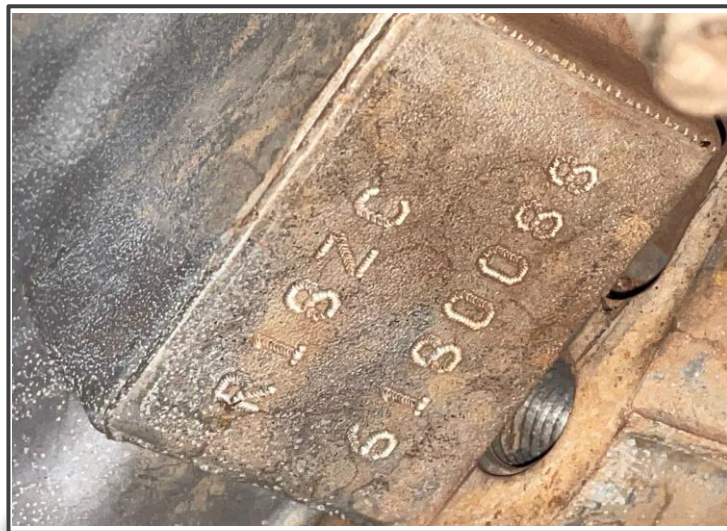
Foto do Número do Motor: **R18ZC6180088**

- ✓ NÃO Apresentava Indícios Evidentes de Adulteração.
- ✓ Motor em Conformidade com a BIN (Base de Identificação Nacional).

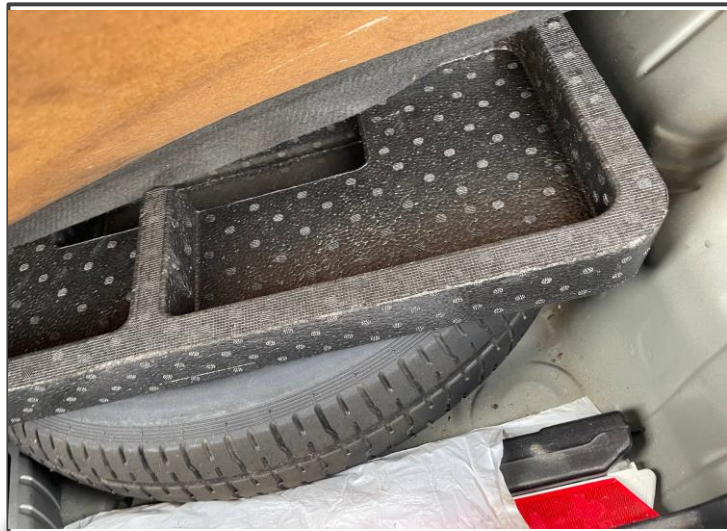
Itens Obrigatórios: Equipamentos Obrigatórios OK

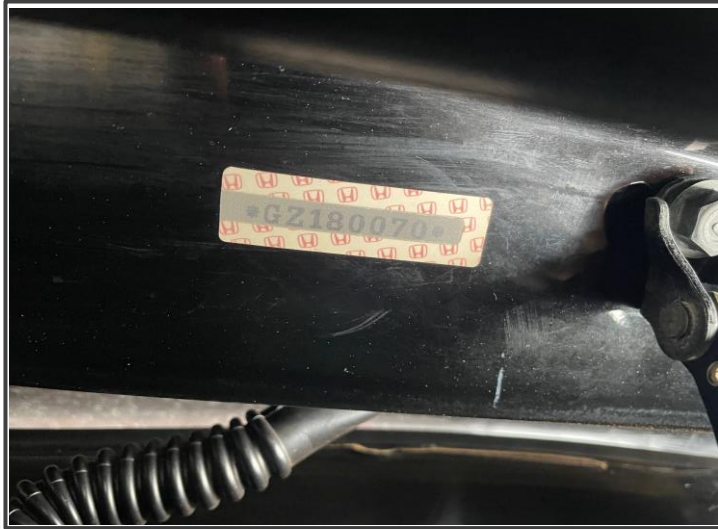
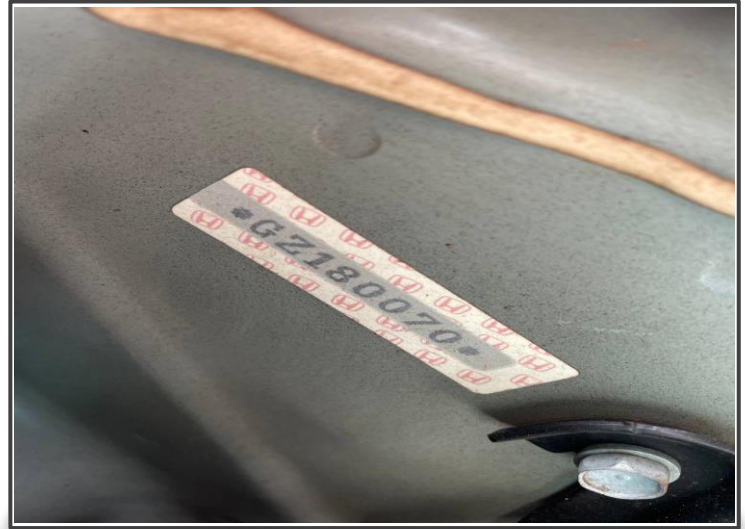
Coluna da Porta: ✓ Etiqueta Original. Compartimento do Motor: ✓ Etiqueta Original.

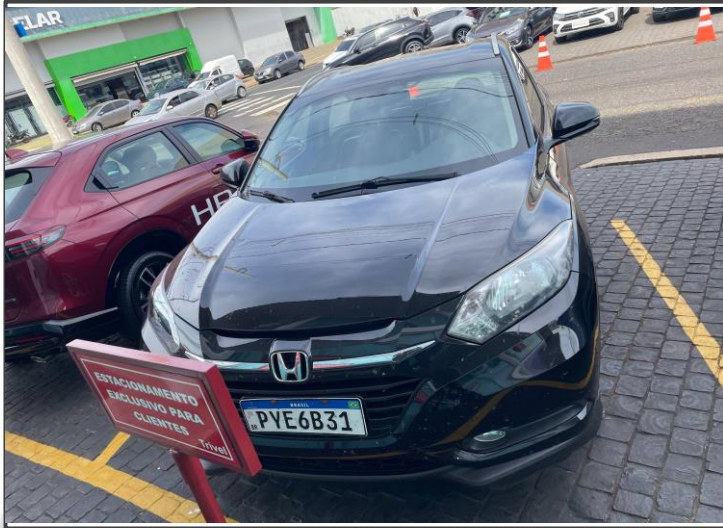
➡ Foto das Condições do vidro dianteiro (Para-brisa)

- Dianteiro (Para-Brisas) ⚠ Vidro Não Original (Grav. Paralela).
- Porta Diant. Esquerda: ✓ Vidro Original.
- Porta Tras. Esquerda: ✓ Vidro Original.
- Lateral Tras. Esquerda: ✓ Vidros Inexistentes.
- Vidro Traseiro: ✓ Vidro Original.
- Porta Diant. Direita: ✓ Vidro Original.
- Porta Tras. Direita: ✓ Vidro Original.
- Lateral Tras. Direita: ✓ Vidros Inexistentes.
