## LAUDO CAUTELAR VEICULAR - PEQUENO PORTE

| Placa: | SYP3F06 | Estado: | MG |
| Marca/Modelo: | VW/VIRTUS MB | | |

## Conclusão do Laudo: ! VEÍCULO APROVADO COM OBSERVAÇÕES

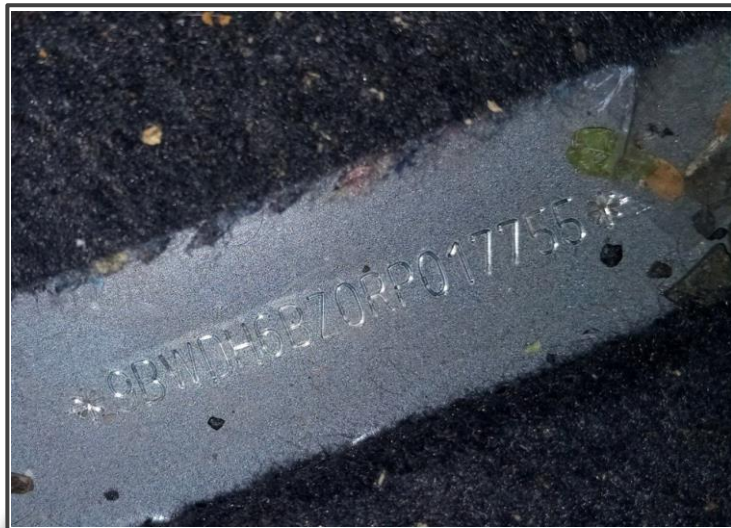
Macro Foto Nº Chassi: **9BWDH6BZ0RP017755**

- ✓ NÃO Apresentava Indícios Evidentes de Adulteração (Chassi ORIGINAL).
- ✓ Efetuada a Pesquisa da Ficha de Montagem do Veículo; Constata-se que o Chassi era Original de Fábrica.

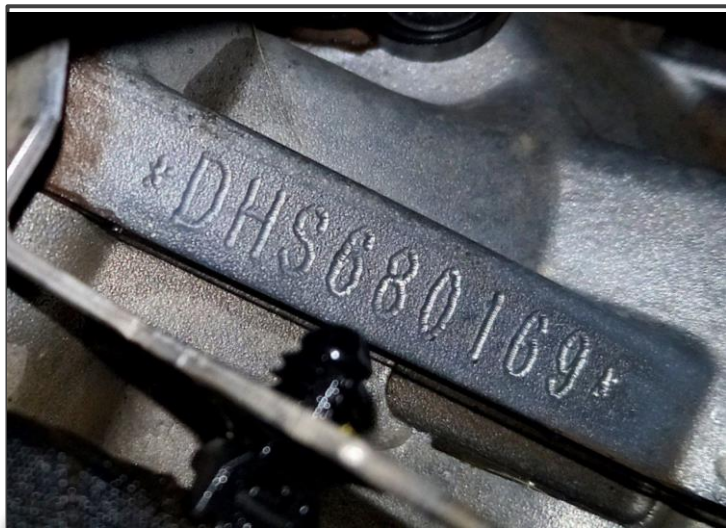
Foto do Número do Motor: **DHS680169**

- ✓ NÃO Apresentava Indícios Evidentes de Adulteração.
- ✓ Motor em Conformidade com a BIN (Base de Identificação Nacional).

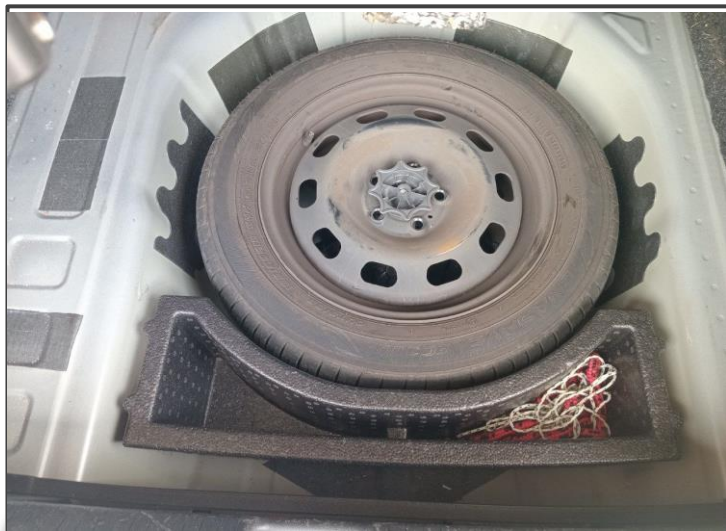
Itens Obrigatórios: Equipamentos Obrigatórios OK

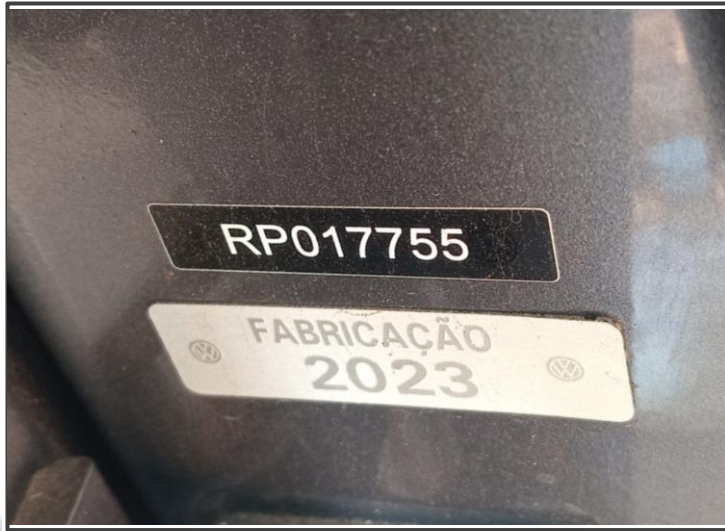
➡ Etiqueta Obrigatória da Coluna da Porta

Coluna da Porta: ✓ Etiqueta Original. Compartimento do Motor: ✓ Etiqueta Original.

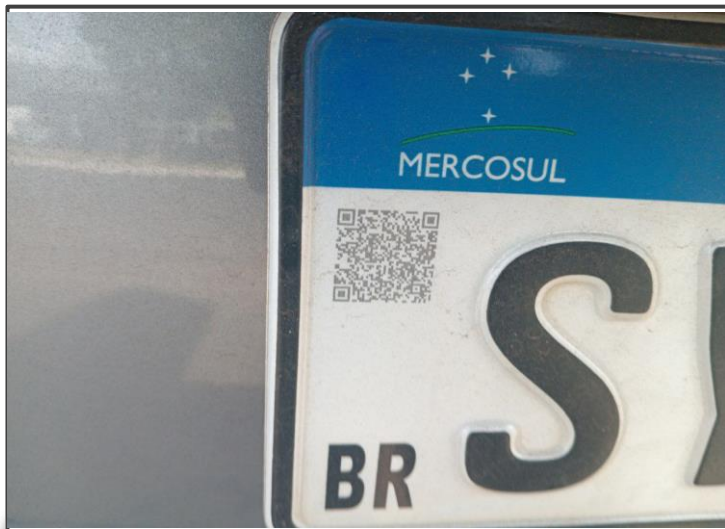
➡ Macro Foto do QR Code/Lacre da Placa

| CRCode: Não Violado | Placa: Mercosul |
