## LAUDO CAUTELAR VEICULAR - PEQUENO PORTE

| Placa: | PYW5009 | Estado: | MG |
| Marca/Modelo: | HYUNDAI/HB20S 1.0M COMF | | |
| Número do Chassi: | 9BHBG41CAHP709228 | | |

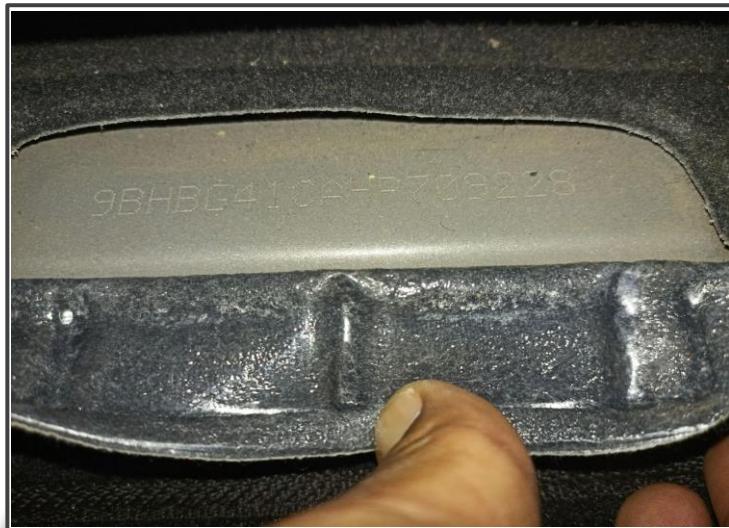
Macro Foto Nº Chassi: **9BHBG41CAHP709228**

- ✓ NÃO Apresentava Indícios Evidentes de Adulteração (Chassi ORIGINAL).
- ✓ Efetuada a Pesquisa da Ficha de Montagem do Veículo; Constata-se que o Chassi era Original de Fábrica.

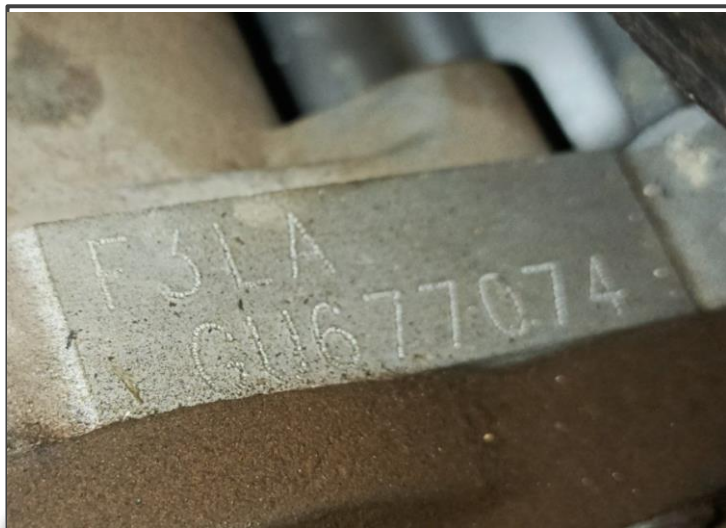
Foto do Número do Motor: **F3LAGU677074**

- ✓ NÃO Apresentava Indícios Evidentes de Adulteração.
- ✓ Motor em Conformidade com a BIN (Base de Identificação Nacional).

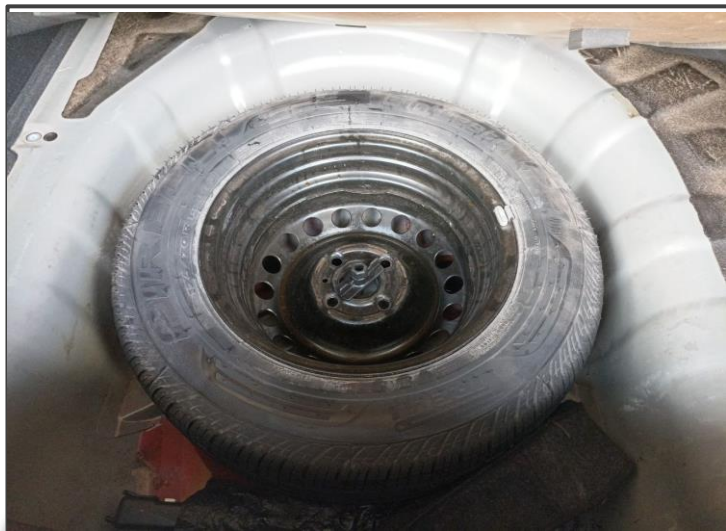
Itens Obrigatórios: Equipamentos Obrigatórios OK

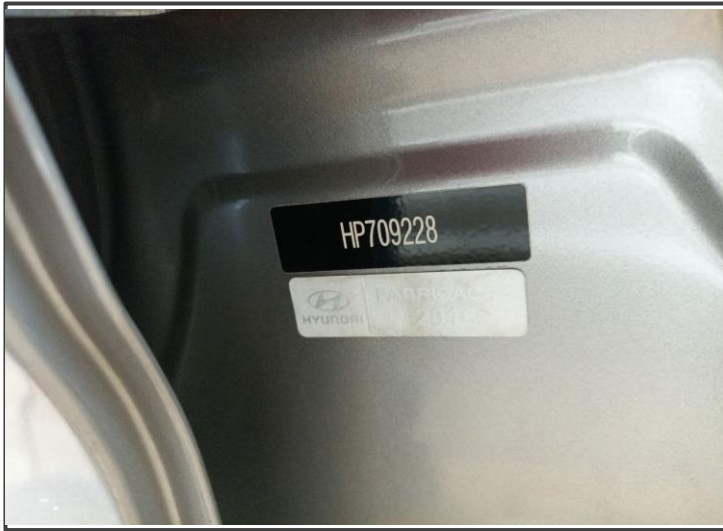
➔ Etiqueta Obrigatória da Coluna da Porta

Coluna da Porta: ✓ Etiqueta Original. Compartimento do Motor: ✓ Etiqueta Original.

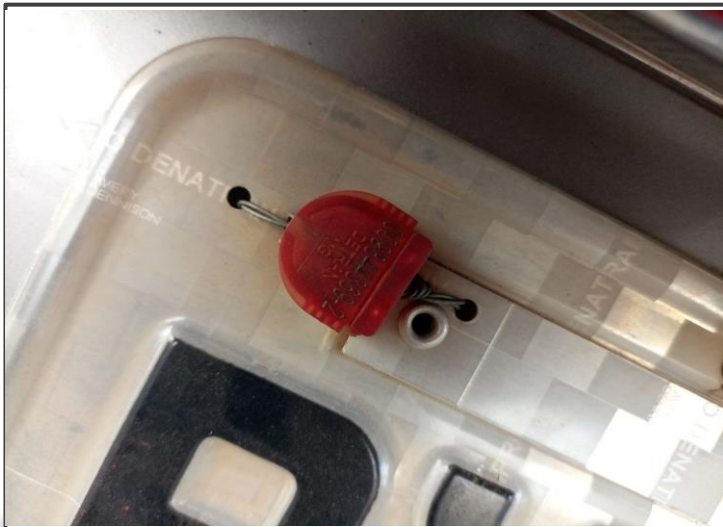
➔ Macro Foto do QR Code/Lacre da Placa

| Lacre: Não Violado Placa: Refletiva |

Situação da Placa: TROCAR A PLACA

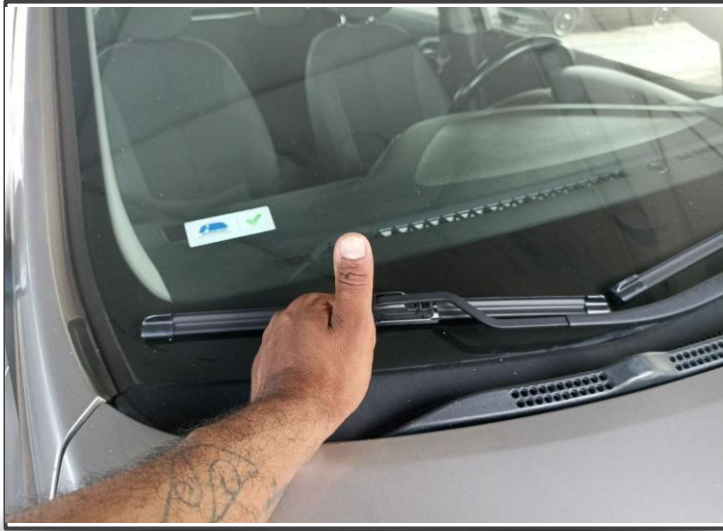
➡ Foto das Condições do vidro dianteiro (Para-brisa)

- Dianteiro (Para-Brisas) ⚠ Vidro Não Original (Grav. Paralela).
- Porta Diant. Esquerda: ✓ Vidro Original.
- Porta Tras. Esquerda: ✓ Vidro Original.
- Lateral Tras. Esquerda: ✓ Vidros Inexistentes.
- Vidro Traseiro: ✓ Vidro Original.
- Porta Diant. Direita: ✓ Vidro Original.
- Porta Tras. Direita: ✓ Vidro Original.
- Lateral Tras. Direita: ✓ Vidros Inexistentes.
