## LAUDO CAUTELAR VEICULAR - PEQUENO PORTE

| Marca/Modelo: | VW/SAVEIRO CS TL MF | | |

## Conclusão do Laudo: VEÍCULO APROVADO COM OBSERVAÇÕES

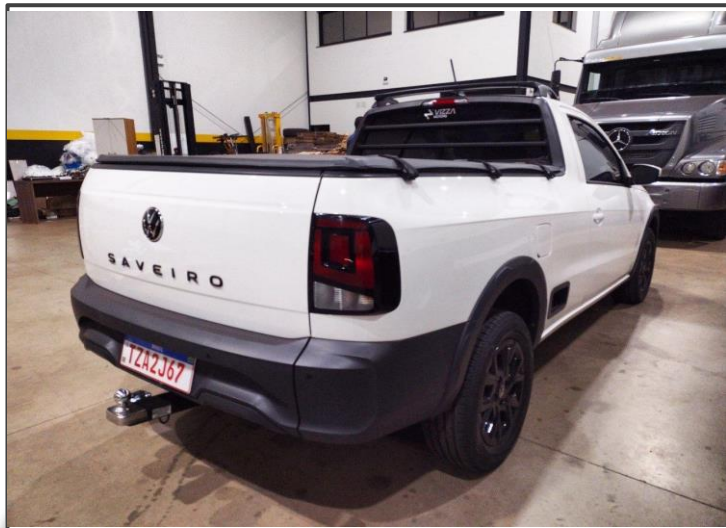
Foto da Traseira e da Placa: **TZA2J67**

Observações: PLACA DE ALUGUEL, SENDO NECESSÁRIO SOLICITAR NOVAS PLACAS.

TROCAR A PLACA

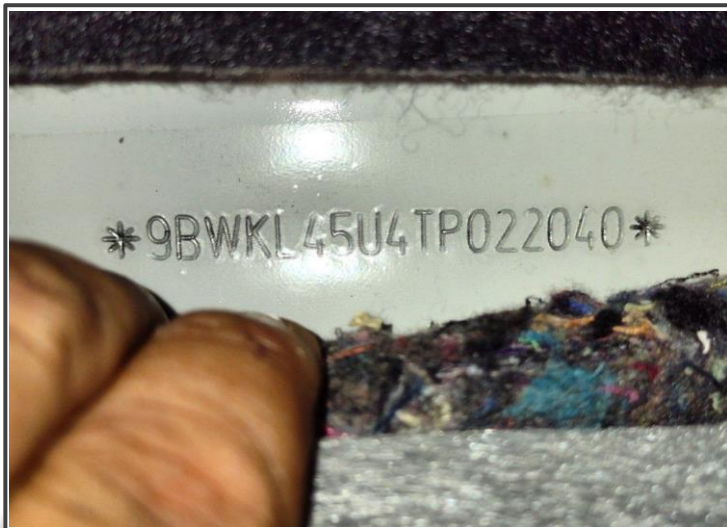
Macro Foto Nº Chassi: **9BWKL45U4TP022040**

- ✓ NÃO Apresentava Indícios Evidentes de Adulteração (Chassi ORIGINAL).
- ✓ Efetuada a Pesquisa da Ficha de Montagem do Veículo; Constata-se que o Chassi era Original de Fábrica.

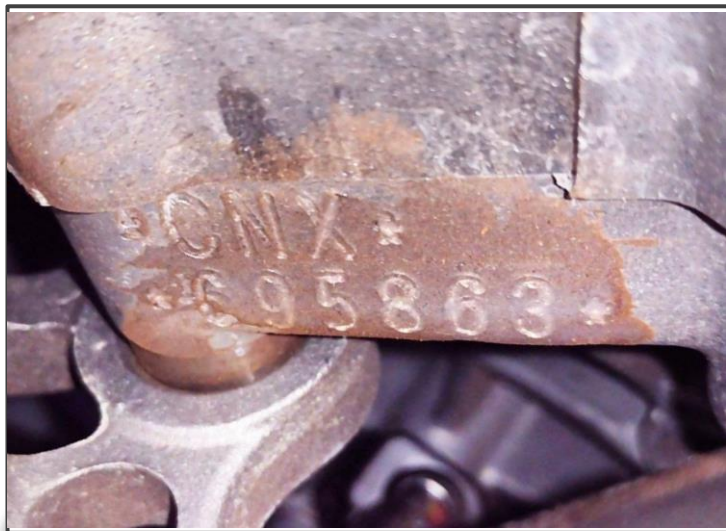
Foto do Número do Motor: **CNX695863**

- ✓ NÃO Apresentava Indícios Evidentes de Adulteração.
- ✓ Motor em Conformidade com a BIN (Base de Identificação Nacional).

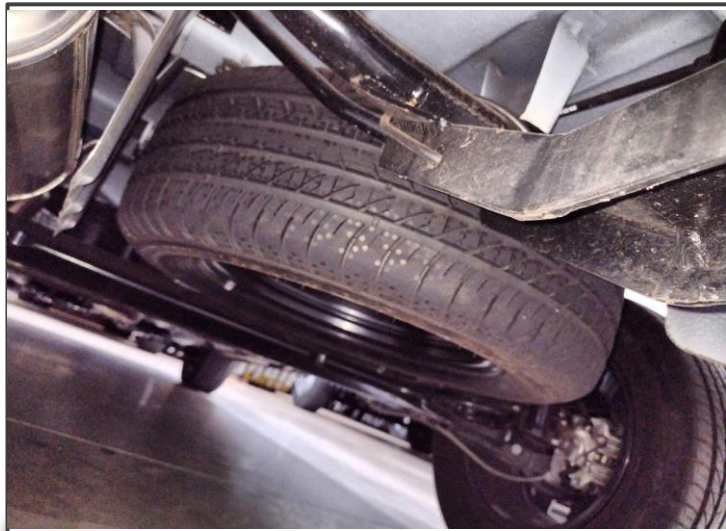
Itens Obrigatórios: Equipamentos Obrigatórios OK

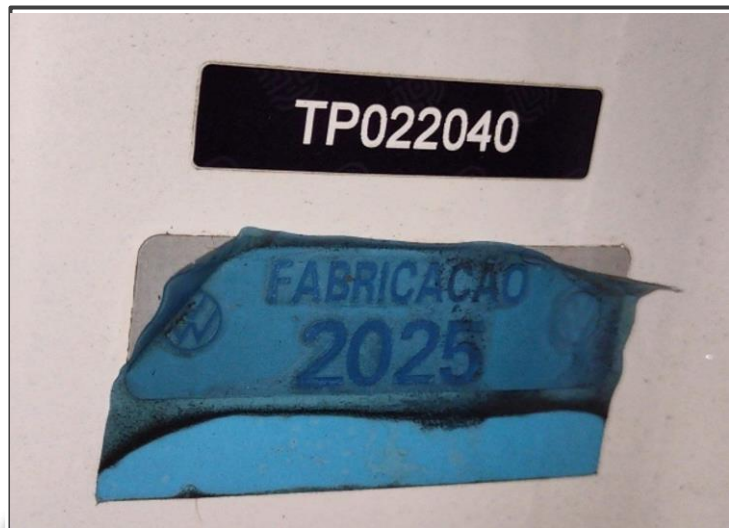
➔ Etiqueta Obrigatória da Coluna da Porta

Coluna da Porta: ✓ Etiqueta Original. Compartimento do Motor: ✓ Etiqueta Original.

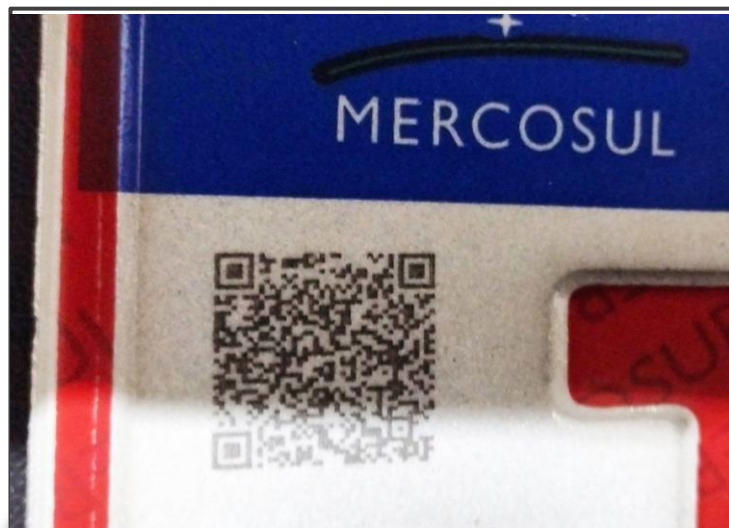
➔ Macro Foto do QR Code/Lacre da Placa

CRCode: Não Violado Placa: Mercosul

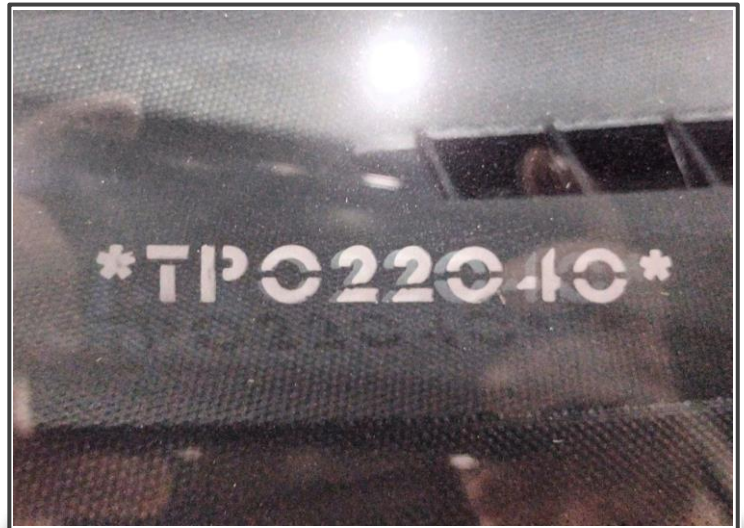
➡ Foto da Gravação do Vidro Para-Brisas

- Dianteiro (Para-Brisas) ✓ Vidro Original.
- Porta Diant. Esquerda: ✓ Vidro Original.
- Porta Tras. Esquerda: ✓ Vidros Inexistentes.
- Lateral Tras. Esquerda: ✓ Vidros Inexistentes.
- Vidro Traseiro: ✓ Vidro Original.
- Porta Diant. Direita: ✓ Vidro Original.
- Porta Tras. Direita: ✓ Vidros Inexistentes.
- Lateral Tras. Direita: ✓ Vidros Inexistentes.
