## LAUDO CAUTELAR VEICULAR - PEQUENO PORTE

| Placa: | OXK1J32 | Estado: | MG |
| Marca/Modelo: | I/AUDI Q3 2.0TFSI | | |

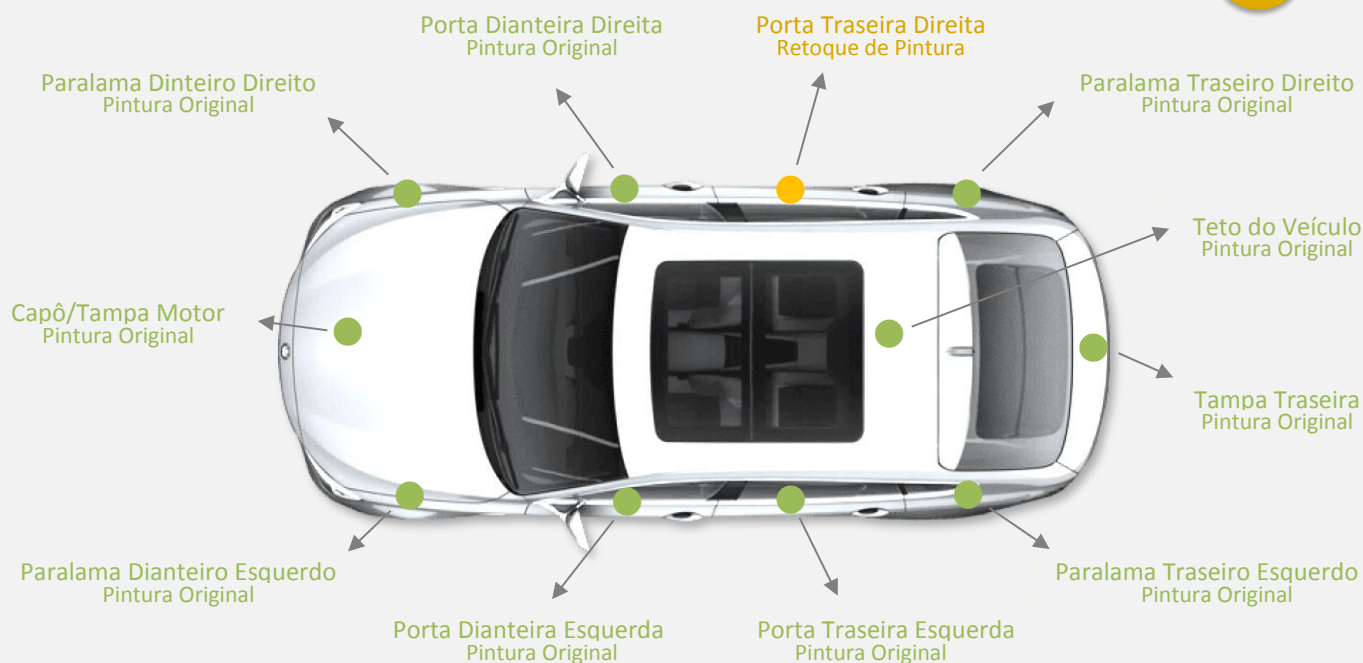
## Detalhe do Teste de Pintura

Observações: VEÍCULO POSSUI PARABRISA TRINCADO E RETOQUE DE PINTURA NA PORTA TRASEIRA DIREITA.

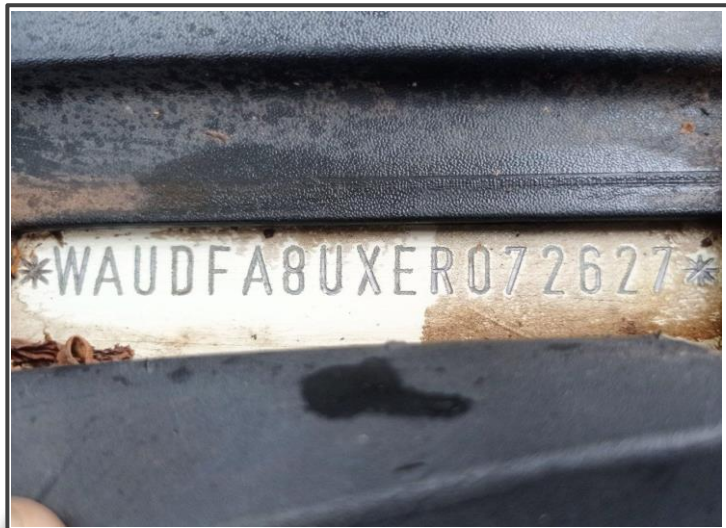
- ✓ NÃO Apresentava Indícios Evidentes de Adulteração (Chassi ORIGINAL).
- ✓ Efetuada a Pesquisa da Ficha de Montagem do Veículo; Constata-se que o Chassi era Original de Fábrica.

Macro Foto Nº Chassi: **WAUDFA8UXER072627**

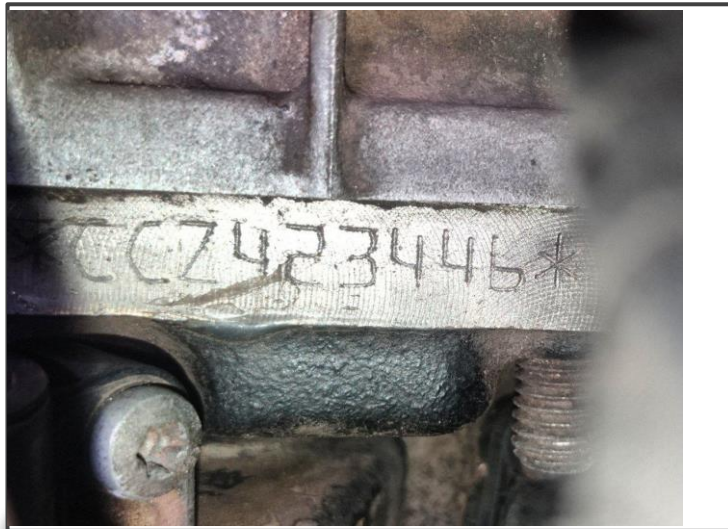
- ✓ NÃO Apresentava Indícios Evidentes de Adulteração.
- ✓ Motor em Conformidade com a BIN (Base de Identificação Nacional).

Foto do Número do Motor: **CCZ423446**

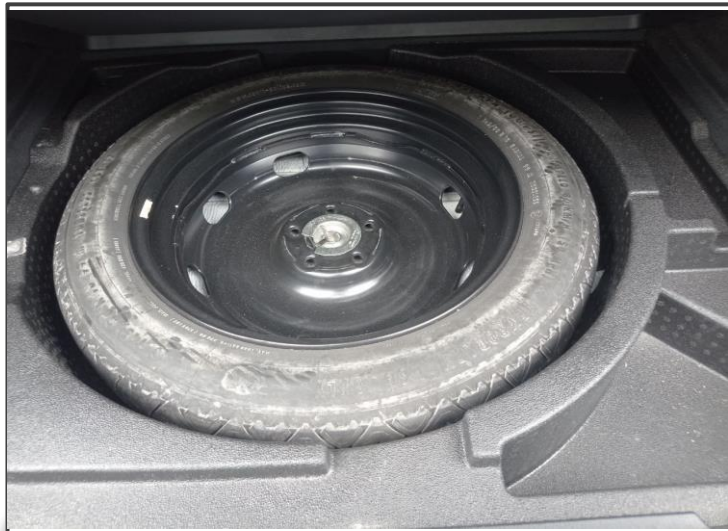
Itens Obrigatórios: Equipamentos Obrigatórios OK

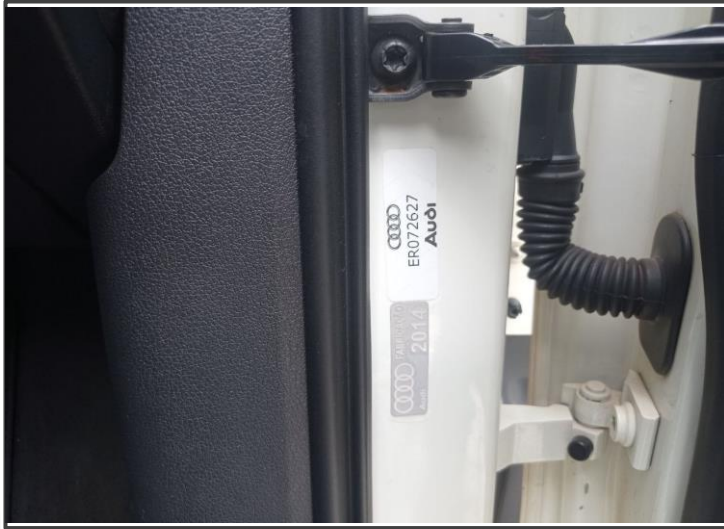
Coluna da Porta: ✓ Etiqueta Original. Compartimento do Motor: ✓ Etiqueta Original.

➔ Etiqueta Obrigatória da Coluna da Porta

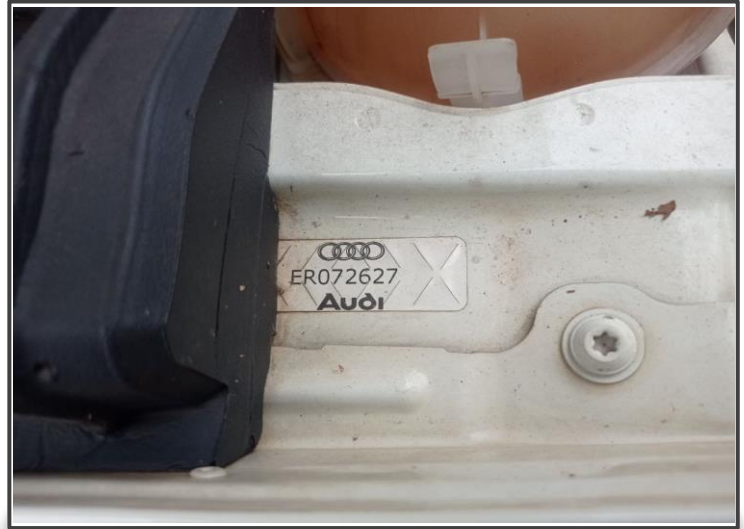
➔ Etiqueta Obrigatória do Compartimento do Motor

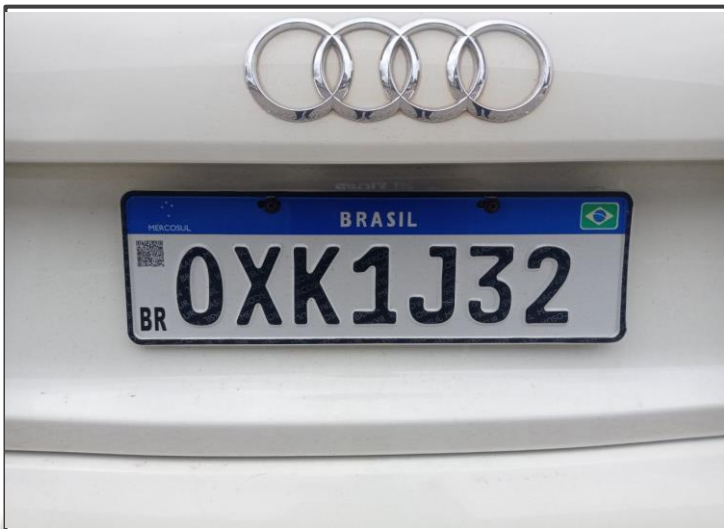
| CRCode: Não Violado | Placa: Mercosul |

➔ Macro Foto do QR Code/Lacre da Placa

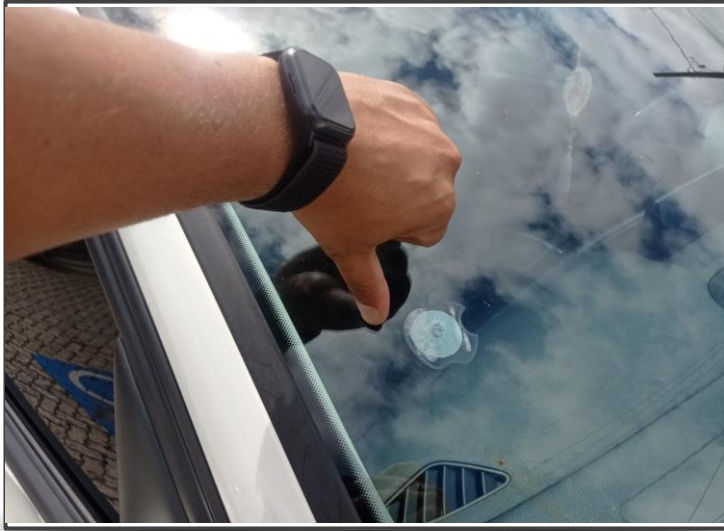
➡ Foto das Condições do vidro dianteiro (Para-brisa)
