**Vistoria - 117506**

28/04/2026

**Informação do Veículo:**

PLACA: FNX9G29

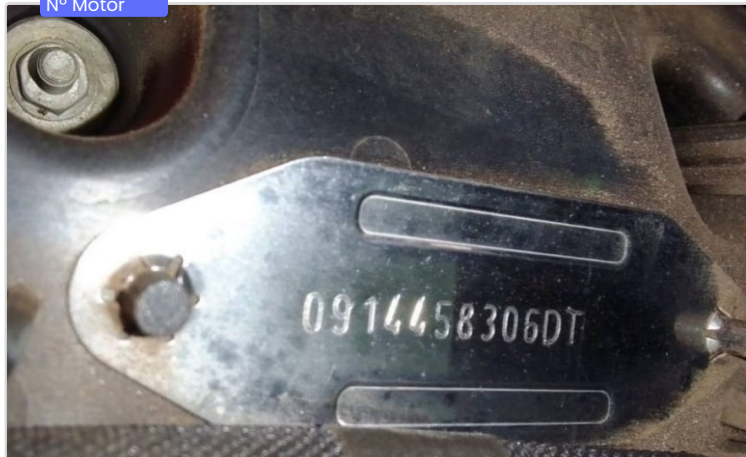
Nº Motor

PENDENTE FOTO CORRETA DO NUMERO DO MOTOR E FAZER PERGUNTA PADRÃO //// PLACA INATIVA

| Item | Status | Item | Status |
|---|---|---|---|
| Multas: | Nada Consta | Divergência n° Motor: | Detectado |

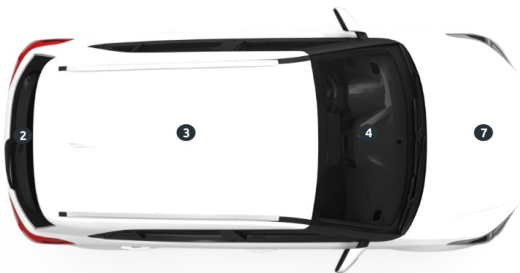
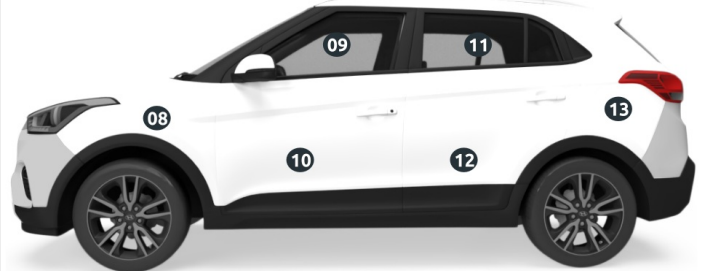
Apontamento de pintura.

| Item | Status |
|---|---|
| 4 Vidro Dianteiro | Vidro substituido |

| Item | Status |
|---|---|
| 20 Paralama Direito | Repintura |

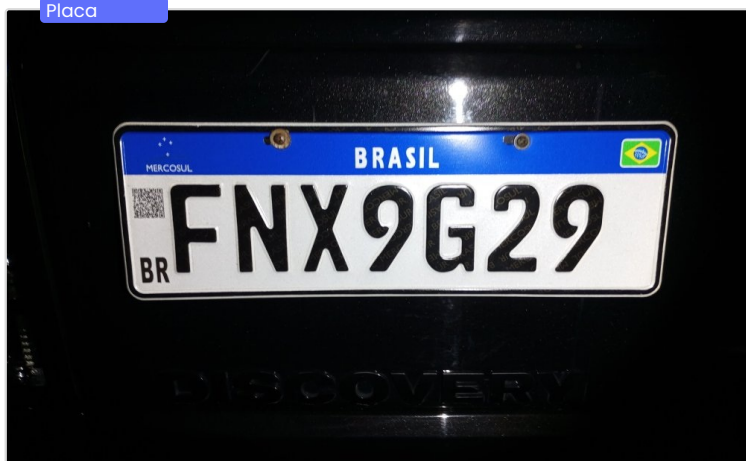
| Situação da Placa | INATIVA |
| Responsável pela Lacração | ESTAMPAGEM NÃO CONCLUIDA |
