## LAUDO CAUTELAR VEICULAR - PEQUENO PORTE

| Placa: | SIN7H39 | Estado: | MG | Odômetro: | 55.169 |
| Marca/Modelo: | FIAT/TORO VOLC AT9 4X4 | | | | |

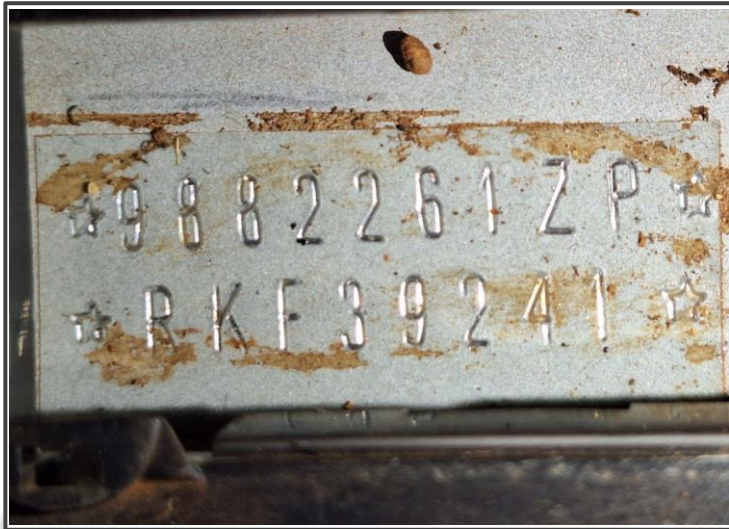
- ✓ NÃO Apresentava Indícios Evidentes de Adulteração (Chassi ORIGINAL).
- ✓ Efetuada a Pesquisa da Ficha de Montagem do Veículo; Constatou-se que o Chassi era Original de Fábrica.

Macro Foto Nº Chassi: **9882261ZPRKF39241**

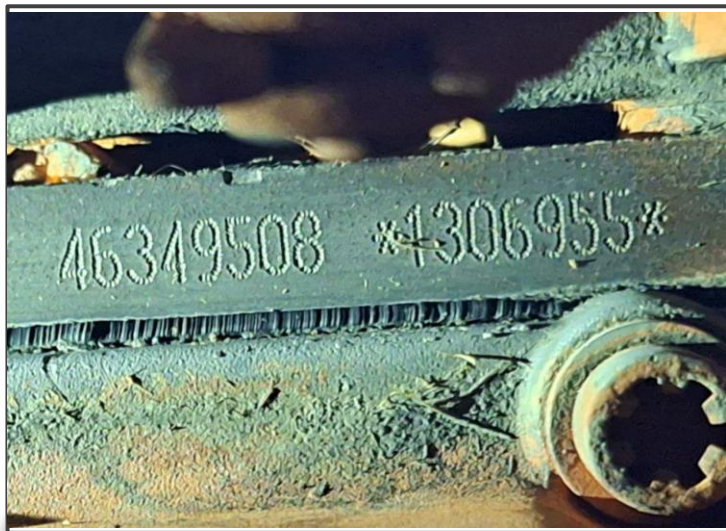
- ✓ NÃO Apresentava Indícios Evidentes de Adulteração.
- ✓ Motor em Conformidade com a BIN (Base de Identificação Nacional).

Foto do Número do Motor: **46349508\*1306955\***

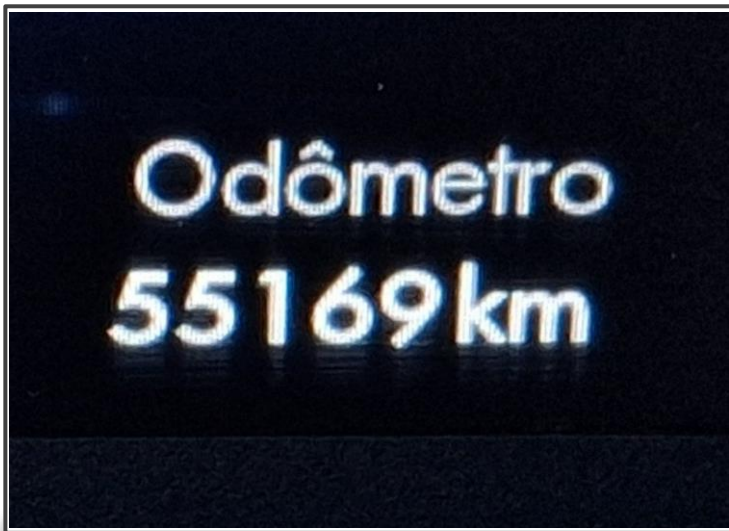
Odômetro do Veículo: **55.169**

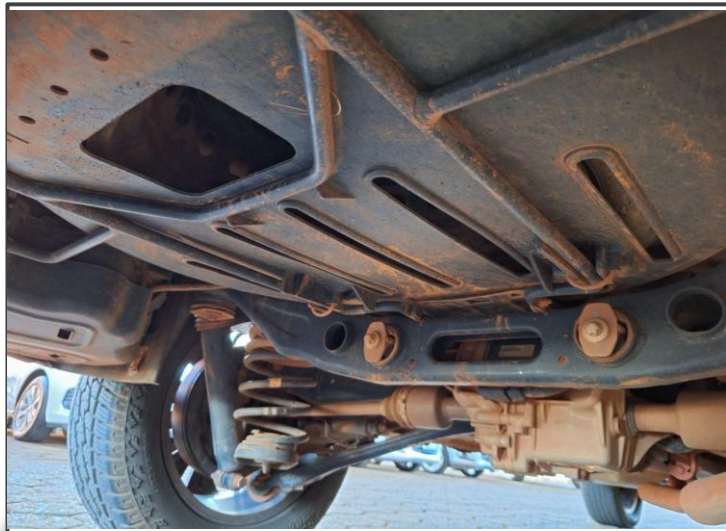
Itens Obrigatórios: Equipamentos Obrigatórios OK

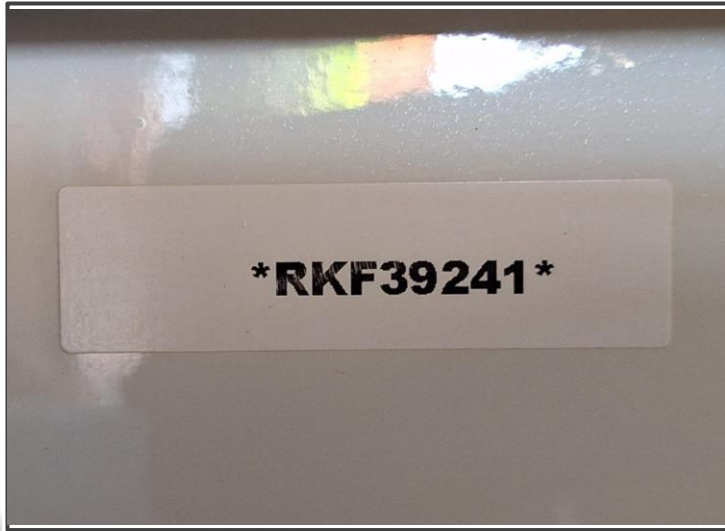
Coluna da Porta: ✓ Etiqueta Original. Compartimento do Motor: ✓ Etiqueta Original.

➡ Etiqueta Obrigatória da Coluna da Porta

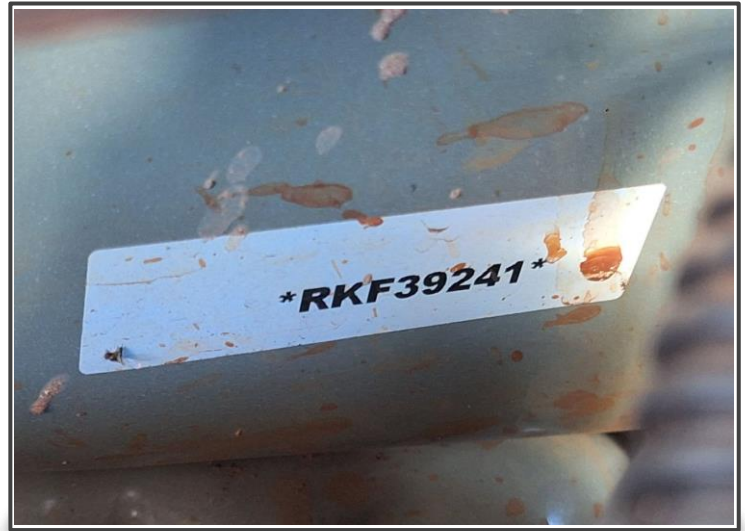
➡ Etiqueta Obrigatória do Compartimento do Motor

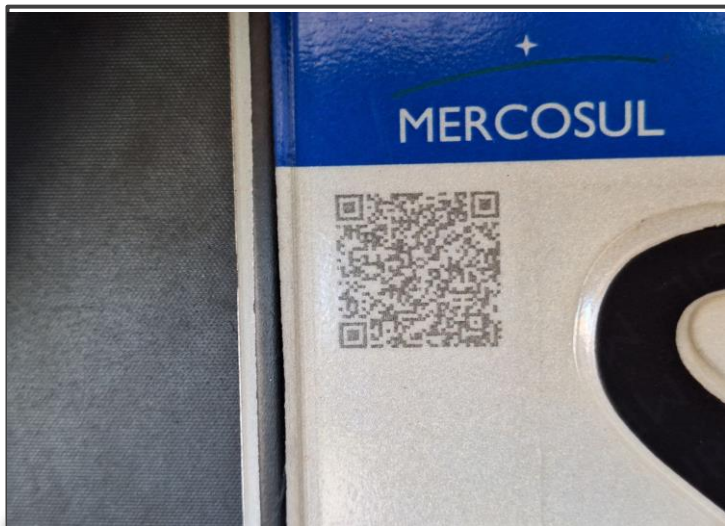
CRCode: Não Violado Placa: Mercosul

➡ Macro Foto do QR Code/Lacre da Placa

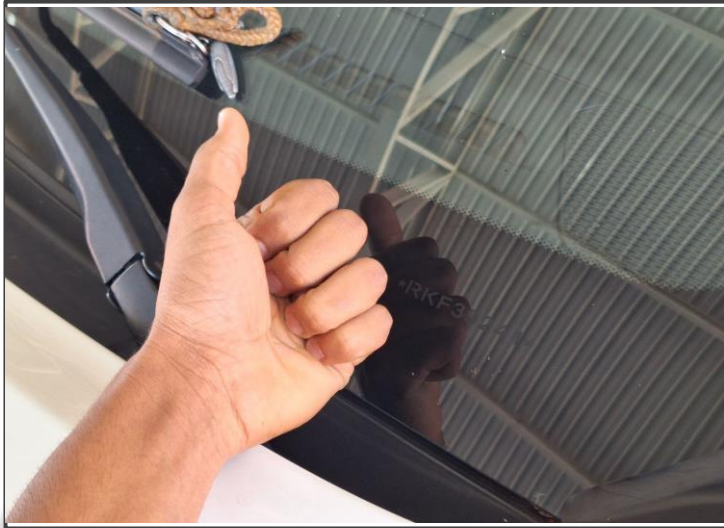
Dianteiro (Para-Brisas) ⚠ Vidro Não Original (Grav. Paralela).  
Porta Dianteira Esquerda: ✓ Vidro Original.  
Porta Traseira Esquerda: ✓ Vidro Original.  
Lateral Traseira Esquerda: ✓ Vidros Inexistentes.  
Vidro Traseiro: ✓ Vidro Original.  
Porta Dianteira Direita: ✓ Vidro Original.  
Porta Traseira Direita: ✓ Vidro Original.  
Lateral Traseira Direita: ✓ Vidros Inexistentes.

➡ Foto das Condições do vidro dianteiro (Para-brisa)

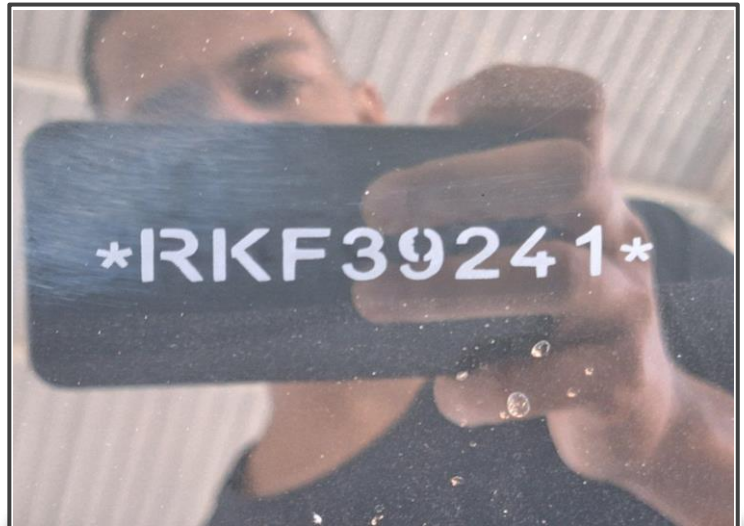
➡ Foto da Gravação do Vidro Para-Brisas
