## LAUDO CAUTELAR VEICULAR - PEQUENO PORTE

| Marca/Modelo: | CITROEN/C3 ATTRACTION | | |
| Ano de Fabricação: | 2014 | Modelo: | 2015 |

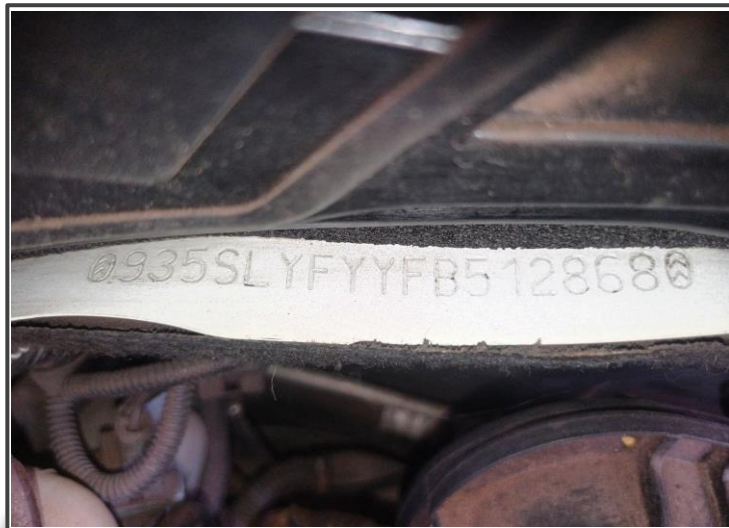
- ✓ NÃO Apresentava Indícios Evidentes de Adulteração (Chassi ORIGINAL).
- ✓ Efetuada a Pesquisa da Ficha de Montagem do Veículo; Constatou-se que o Chassi era Original de Fábrica.

Macro Foto Nº Chassi: **935SLYFYYFB512868**

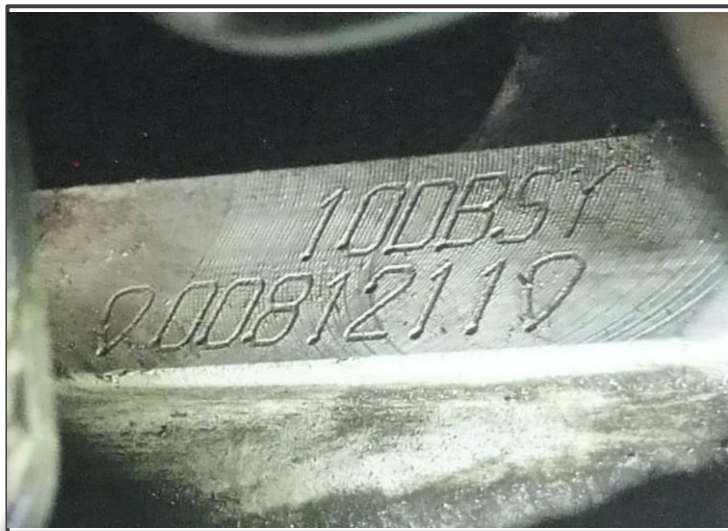
- ✓ NÃO Apresentava Indícios Evidentes de Adulteração.
- ✓ Motor em Conformidade com a BIN (Base de Identificação Nacional).

Foto do Número do Motor: **10DBSY0081211**

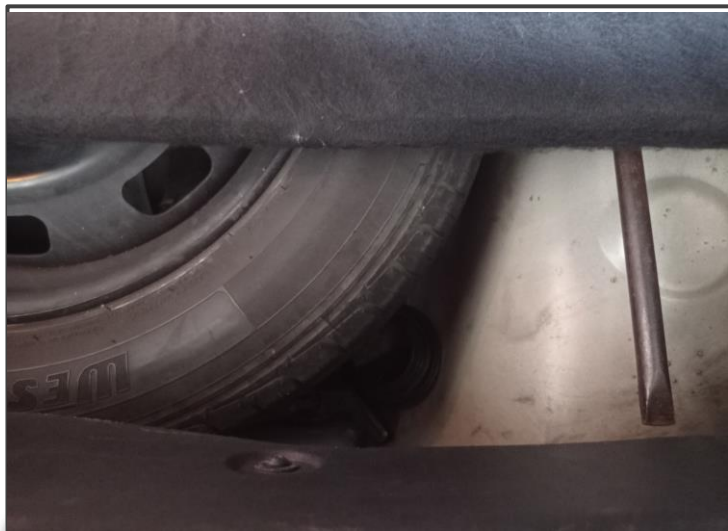
Itens Obrigatórios: Equipamentos Obrigatórios OK

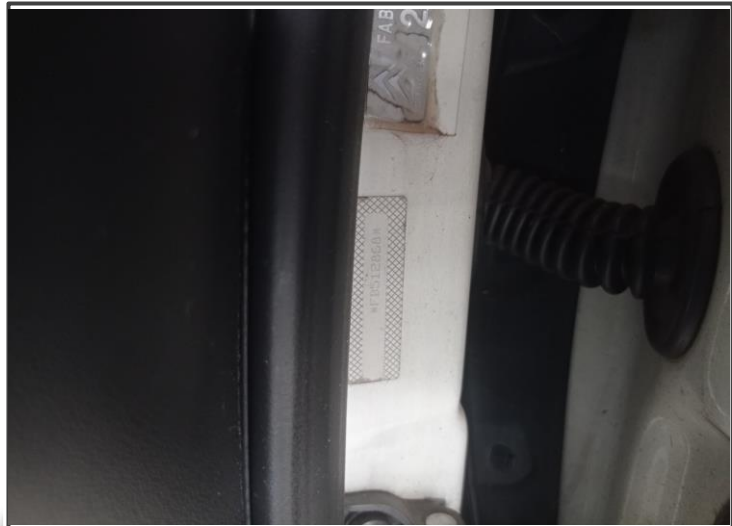
➡ Etiqueta Obrigatória da Coluna da Porta

Coluna da Porta: ✓ Etiqueta Original.

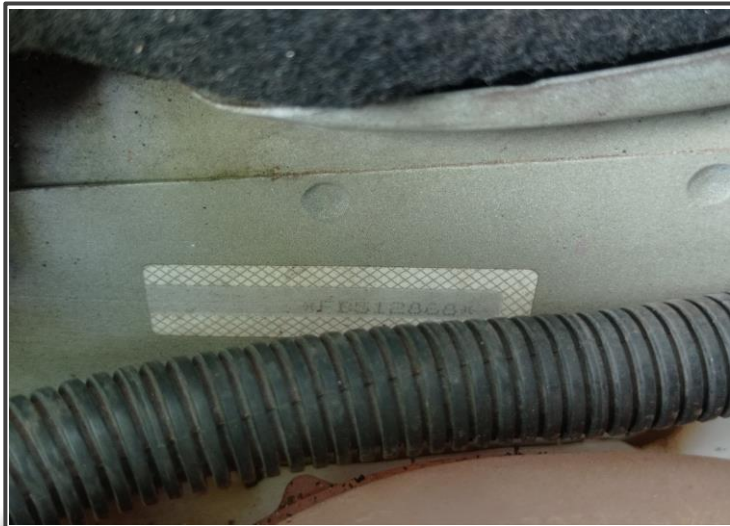
➡ Etiqueta Obrigatória do Compartimento do Motor

Compartimento do Motor: ✓ Etiqueta Original.

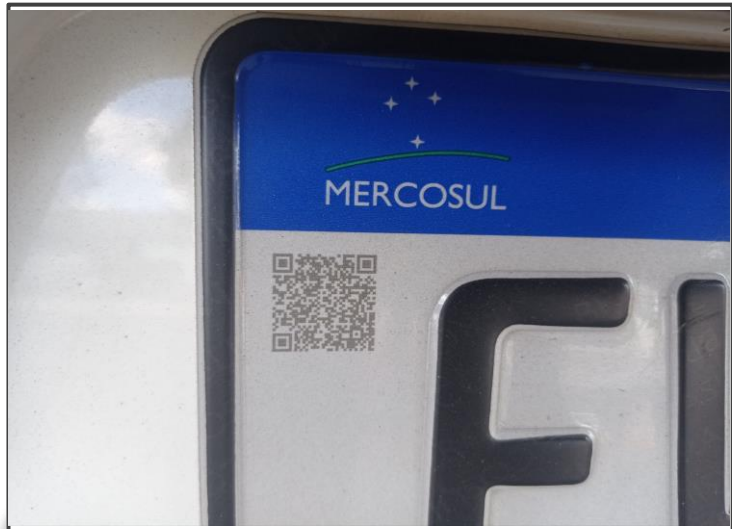
➡ Macro Foto do QR Code/Lacre da Placa

CRCODE: Não Violado Placa: Mercosul

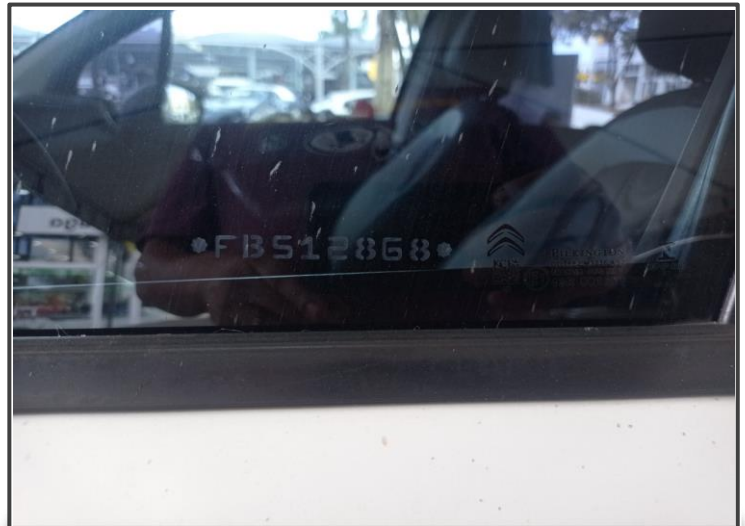
➡ Foto da Gravação do Vidro Para-Brisas

- Dianteiro (Para-Brisas) ✓ Vidro Original.
- Porta Diant. Esquerda: ✓ Vidro Original.
- Porta Tras. Esquerda: ✓ Vidro Original.
- Lateral Tras. Esquerda: ✓ Vidro Original.
- Vidro Traseiro: ✓ Vidro Original.
