## SITUAÇÃO GERAL

APROVADO

| NO. LAUDO: | 5758309 |

| MODELO: | COMPASS LIMITED F H |

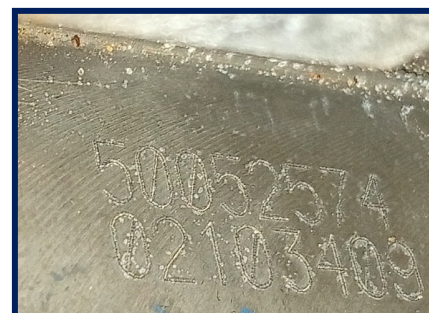
Motor

DENTRO DOS PADRÕES HABITUAIS DO FABRICANTE

É A MESMA QUE CONSTA NA BIN OU CRLV

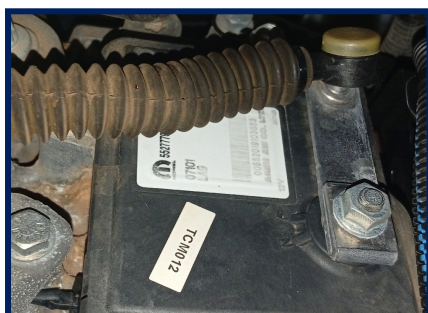
Câmbio

NUMERAÇÃO OBSTRUÍDA (ITEM EXCLUÍDO DO PARECER)

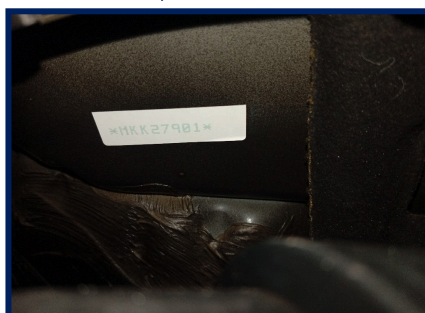
Etiqueta ETA Motor

| ETA MOTOR : | ETA DENTRO DOS PADRÕES / NUMERAÇÃO COINCIDE COM O CHASSI |

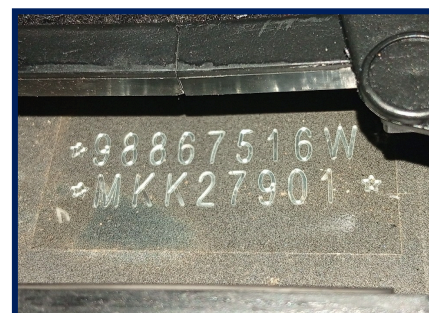
Chassi

NUMERAÇÃO IDENTIFICADORA : DENTRO DOS PADRÕES HABITUAIS DO FABRICANTE

CHAPA SUPORTE : REGIÃO ÍNTEGRA

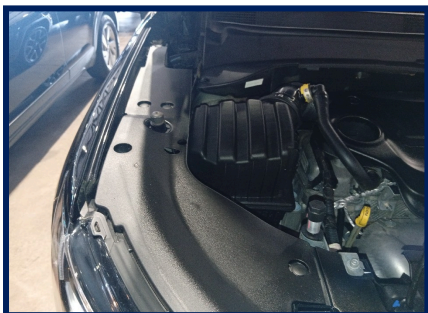
Torre amort diant/direita

| TORRE DO AMORTECEDOR DIANTEI. DIR. : | SEM AVARIAS APARENTES |

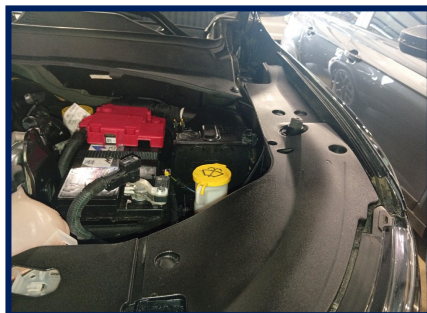
Torre amort diant/esquer

| TORRE DO AMORTECEDOR DIANTEI. ESQ. : | SEM AVARIAS APARENTES |

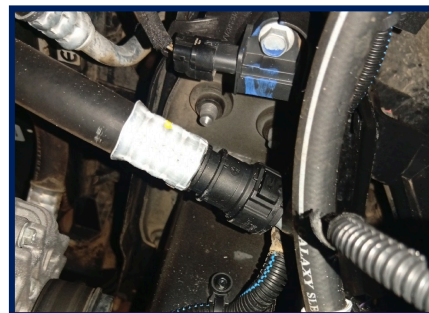
Longarina dianti/direita

| LONGARINA DIANTEI. DIR. : | SEM AVARIAS APARENTES |

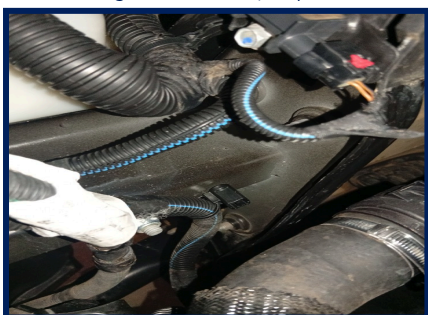
Longarina dianteira/esquerda

| LONGARINA DIANTEI. ESQ. : | SEM AVARIAS APARENTES |

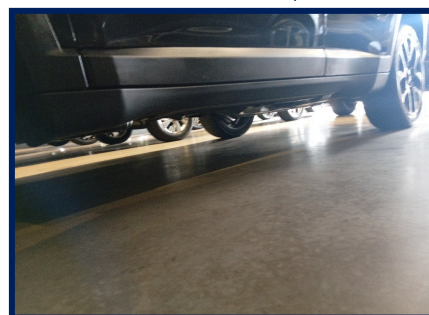
Caixa De Ar Esq

| CAIXA DE AR ESQUERDA. : | SEM AVARIAS APARENTES |

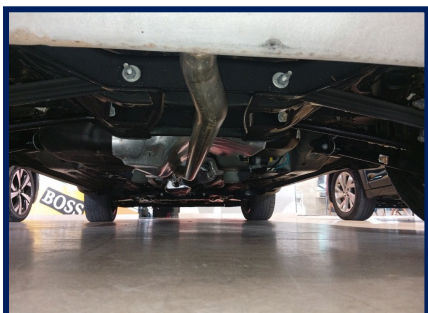
Assoalho Central

| ASSOALHO DO MONOBLOCO (HABITÁCULO, ÁREA VISÍVEL) . : | SEM AVARIAS APARENTES (ÁREA VISÍVEL) |

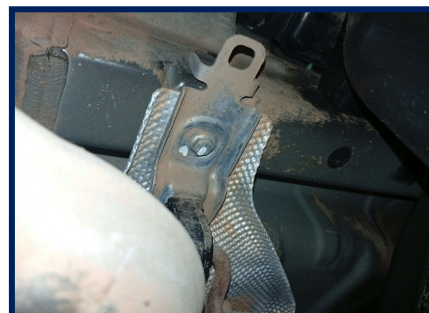
Longarina traseira/esquerda

| LONGARINA TRASEI. ESQ. : | SEM AVARIAS APARENTES |

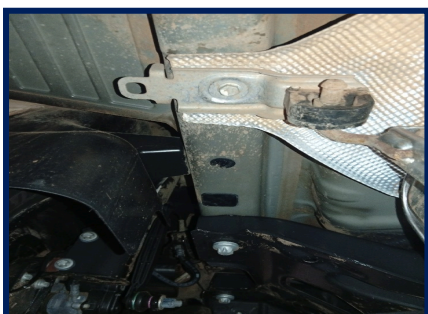
Longarina traseira/direita

| LONGARINA TRASEI. DIR. : | SEM AVARIAS APARENTES |

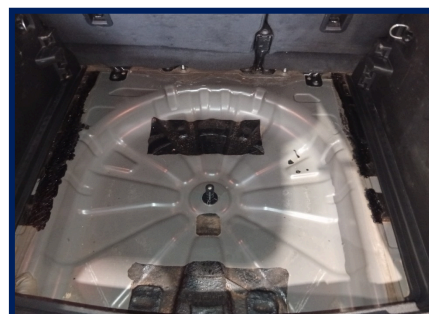
Assoalho Int. Portamalas

| ASSOALHO DO PORTAMALAS / CAÇAMBA . : | SEM AVARIAS APARENTES (ÁREA VISÍVEL) |
