## LAUDO CAUTELAR VEICULAR - PEQUENO PORTE

| Marca/Modelo: | FORD/KA SE 1.0 HA C | | |
| Número do Chassi: | 9BFZH55LXL8427794 | | |

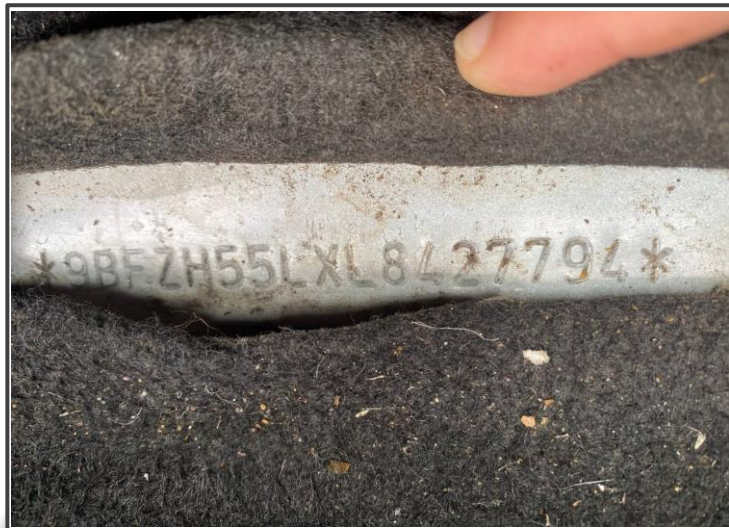
Macro Foto Nº Chassi: **9BFZH55LXL8427794**

- ✓ NÃO Apresentava Indícios Evidentes de Adulteração (Chassi ORIGINAL).
- ✓ Efetuada a Pesquisa da Ficha de Montagem do Veículo; Constata-se que o Chassi era Original de Fábrica.

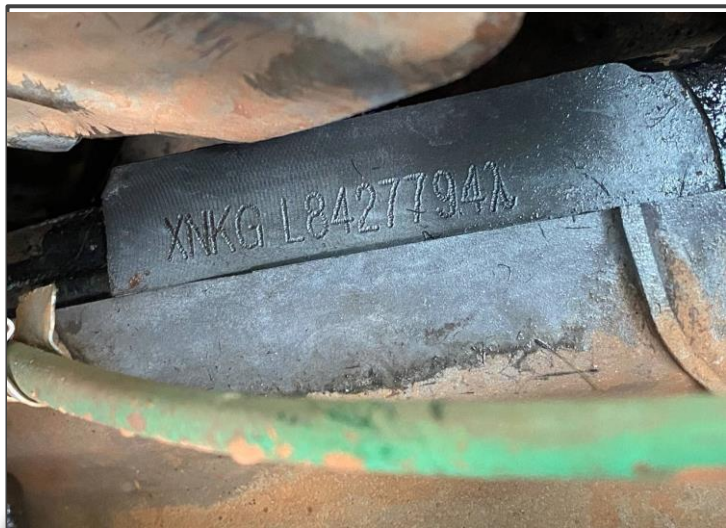
Foto do Número do Motor: **XNKGL8427794**

- ✓ NÃO Apresentava Indícios Evidentes de Adulteração.
- ✓ Motor em Conformidade com a BIN (Base de Identificação Nacional).

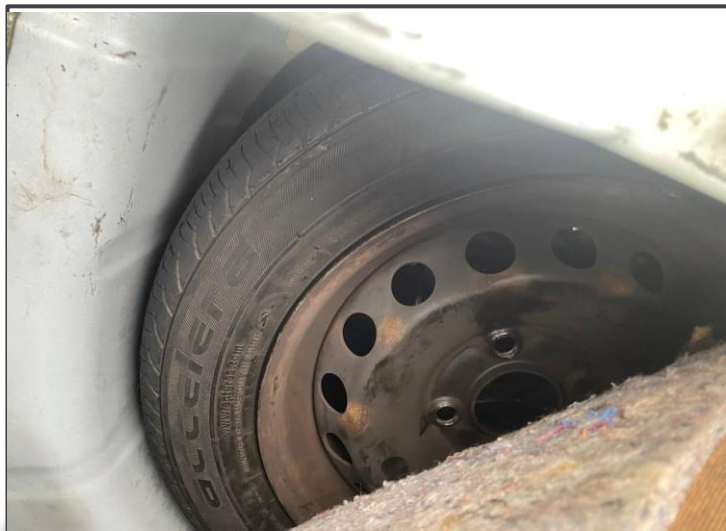
Itens Obrigatórios: Equipamentos Obrigatórios OK

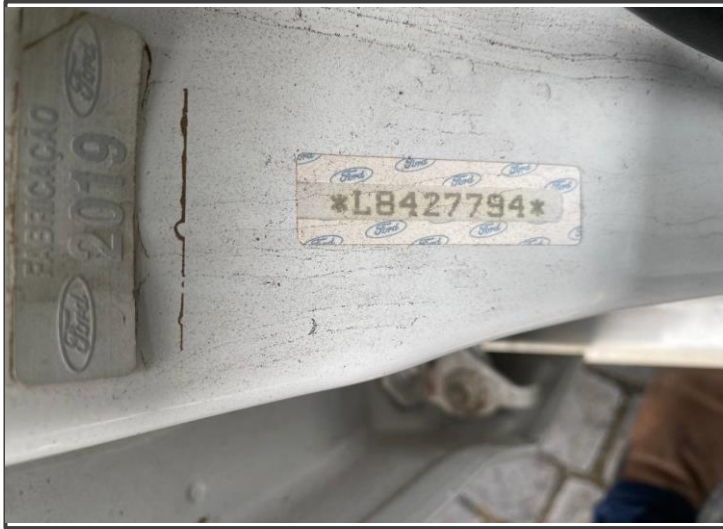
➡ Etiqueta Obrigatória da Coluna da Porta

Coluna da Porta: ✓ Etiqueta Original. Compartimento do Motor: ✓ Etiqueta Original.

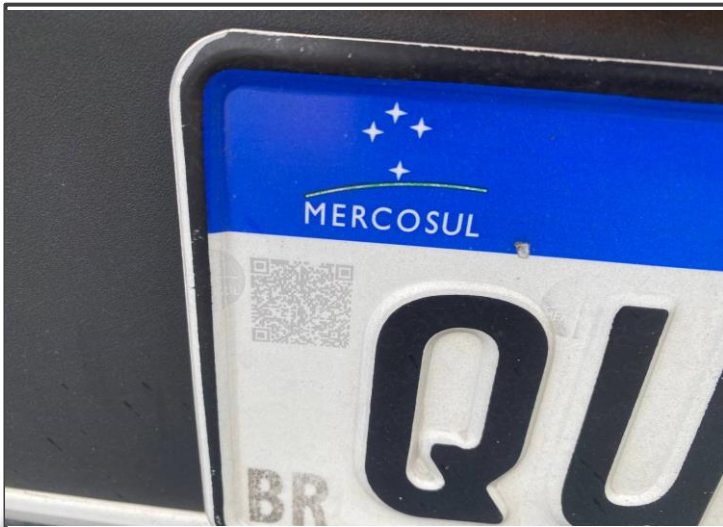
➡ Macro Foto do QR Code/Lacre da Placa

CRCode: Não Violado Placa: Mercosul

Situação da Placa: A PLACA ESTÁ OK

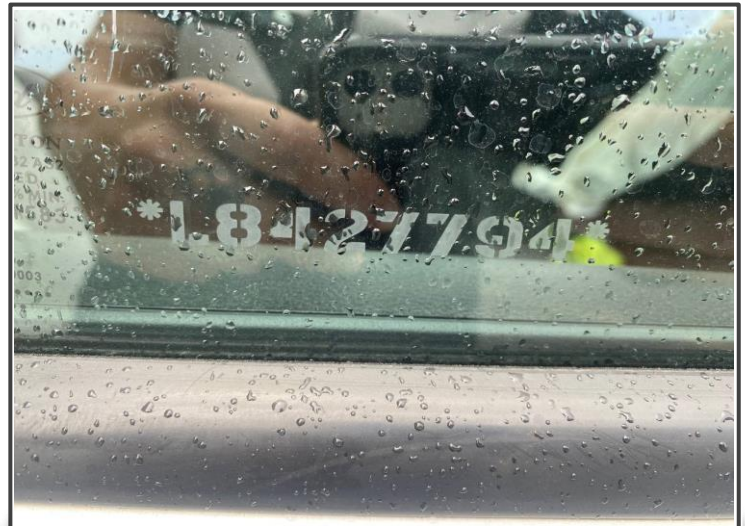
➡ Foto da Gravação do Vidro Para-Brisas

Dianteiro (Para-Brisas) ✓ Vidro Original.  
Porta Diant. Esquerda: ✓ Vidro Original.  
Porta Tras. Esquerda: ✓ Vidro Original.  
Lateral Tras. Esquerda: ✓ Vidros Inexistentes.  
Vidro Traseiro: ✓ Vidro Original.  
Porta Diant. Direita: ✓ Vidro Original.  
Porta Tras. Direita: ✓ Vidro Original.  
Lateral Tras. Direita: ✓ Vidros Inexistentes.
