Vistoria - 117983

22/05/2026

| Situação do Veículo:<br>CIRCULACAO | Situação Chassi:<br>NORMAL | Chassi:<br>99JVA2BX0JT003098 | Marca/Modelo:<br>LR EVOQUE P240 HSE DYN | Motor:<br>171215Y0775PT204 | Cor:<br>BRANCA | Cambio:<br>***** |

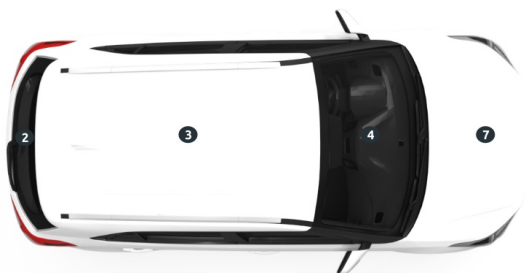
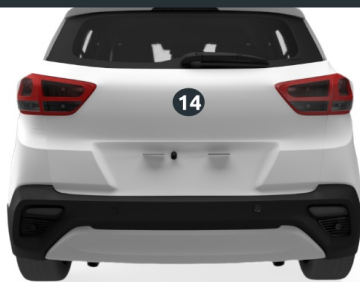
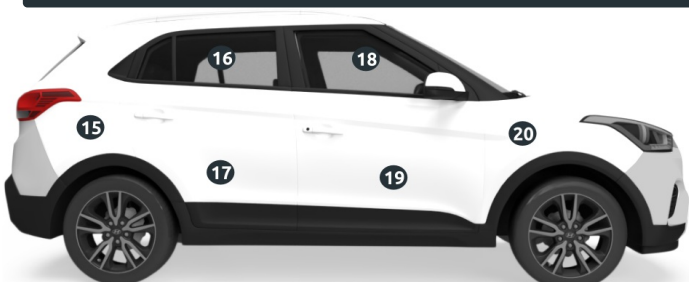
| | Item | Status |
|---|---|---|
| 4 | Vidro Dianteiro | Vidro substituído |
