## LAUDO CAUTELAR VEICULAR - PEQUENO PORTE

| Placa: | RMROF81 | Estado: | MG |
| Marca/Modelo: | JEEP/COMPASS LIMITED S | | |

## Conclusão do Laudo: ⚠ VEÍCULO APROVADO COM RESTRIÇÃO

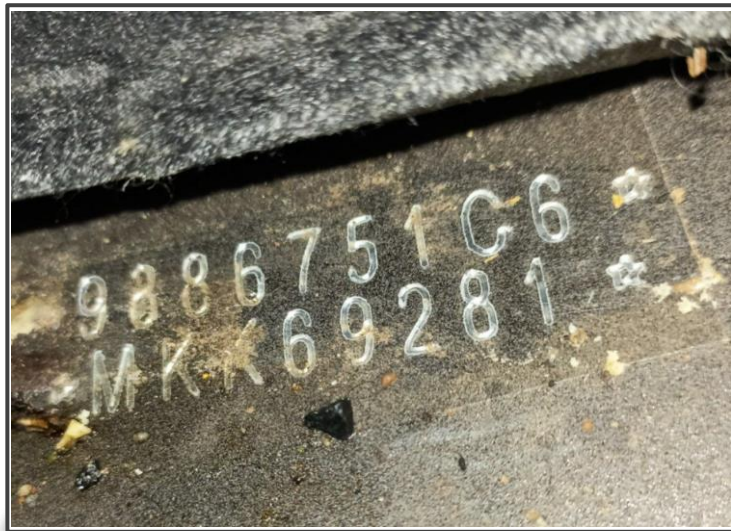
Macro Foto Nº Chassi: **9886751C6MKK69281**

- ✓ NÃO Apresentava Indícios Evidentes de Adulteração (Chassi ORIGINAL).
- ✓ Efetuada a Pesquisa da Ficha de Montagem do Veículo; Constatou-se que o Chassi era Original de Fábrica.

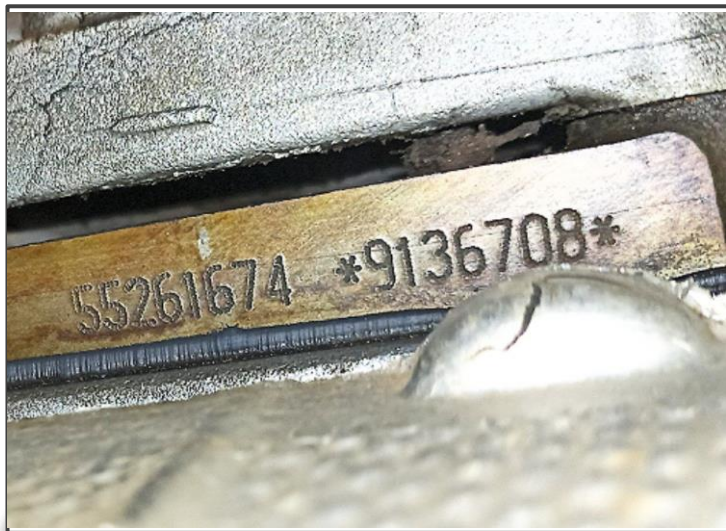
Foto do Número do Motor: **552616749136708**

- ✓ NÃO Apresentava Indícios Evidentes de Adulteração.
- ✓ Motor em Conformidade com a BIN (Base de Identificação Nacional).

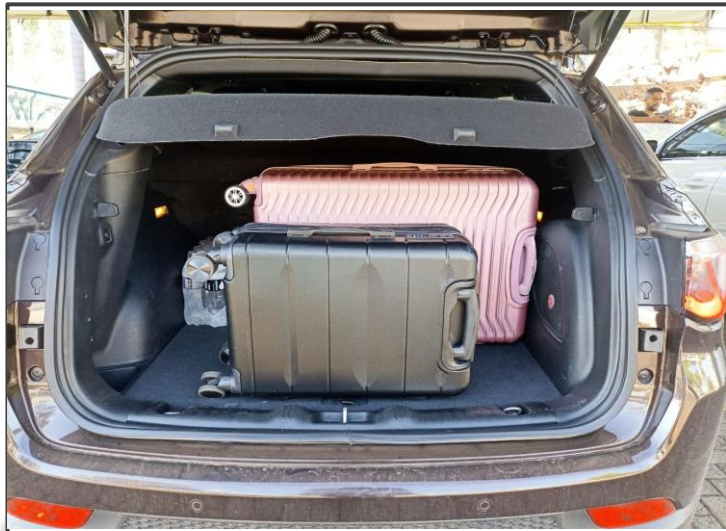
Restrição: VISUALIZAÇÃO DOS EQUIPAMENTOS IMPOSSIBILITADA.

Itens Obrigatórios: Visualização Impossibilitada

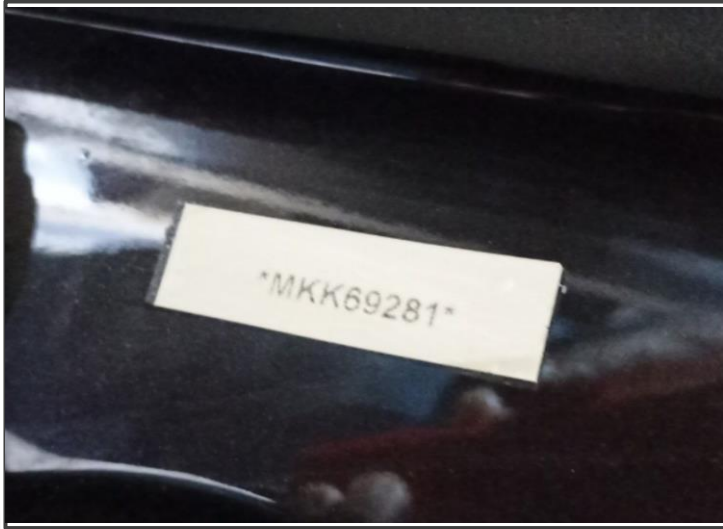
➡ Etiqueta Obrigatória da Coluna da Porta

Coluna da Porta: ✓ Etiqueta Original. Compartimento do Motor: ✓ Etiqueta Original.

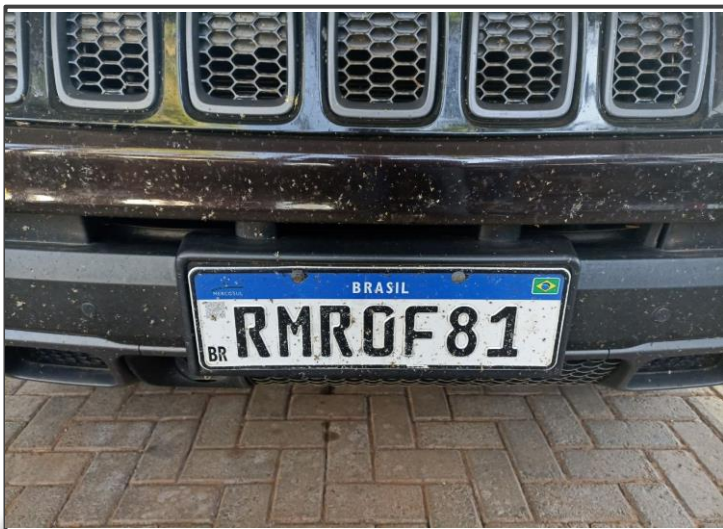
➡ Macro Foto do QR Code/Lacre da Placa

CRCode: Não Violado Placa: Mercosul

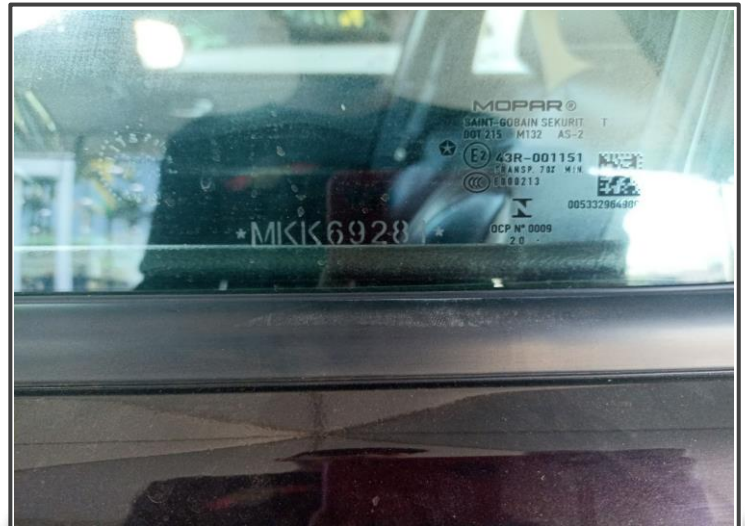
➡ Foto da Gravação do Vidro Para-Brisas

Dianteiro (Para-Brisas) ✓ Vidro Original.  
Porta Diant. Esquerda: ✓ Vidro Original.  
Porta Tras. Esquerda: ✓ Vidro Original.  
Lateral Tras. Esquerda: ✓ Vidro Original.  
Vidro Traseiro: ✓ Vidro Original.
